# UCHWAŁA

Państwowej Komisji Badania Wypadków Lotniczych

## 2020/1451

Samolot, TECNAM P2008-JC, SP-TIK

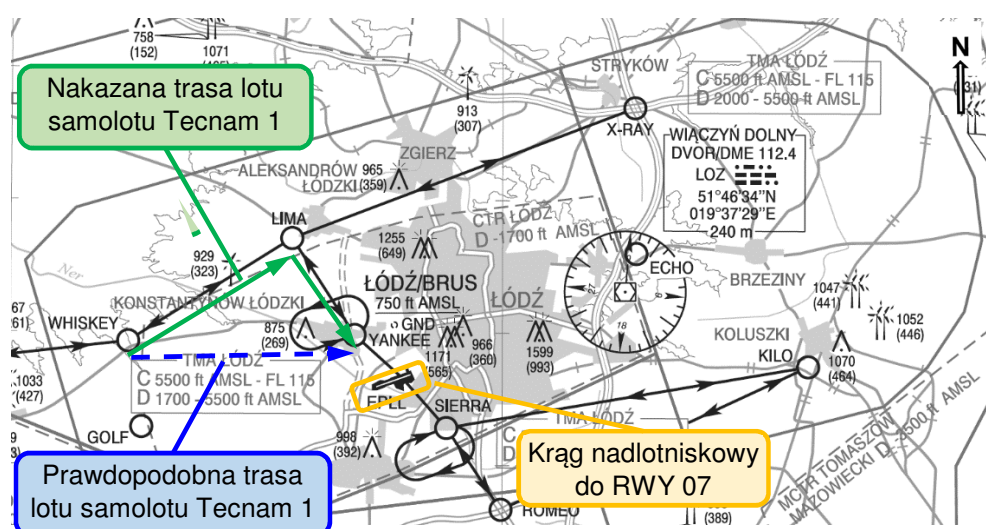
O godz. 12:33 załoga samolotu Tecnam 1 zgłosiła osiągnięcie punktu YANKEE. W opinii krl TWR zgłoszenie pozycji nastąpiło zbyt szybko dla tego typu statku powietrznego, przy niesprzyjającym wietrze czołowym wiejącym z prędkością 10 kt. Krl TWR oświadczył, że prędkość wiatru dochodziła w porywach do 20 kt. W ocenie krl TWR, załoga samolotu Tecnam 1 wykonała dołot do lotniska z pominięciem punktu LIMA.

Oczekiwana trasa dolotu samolotu Tecnam 1 miała długość około 12 NM. Rzeczywisty czas lotu wynoszący 6 min odpowiadał pokonaniu drogi po prostej pomiędzy punktami WISKEY i YANKEE (około 9 NM) z prędkością rzeczywistą około 90 kt.

Rys. 1. Nakazana i prawdopodobna trasa lotu samolotu Tecnam 1  
[źródło: PKBWL, AIP Polska AD 2 EPLL 7-2-1]

- 1) Pominięcie punktu LIMA w dolicie do kręgu nadlotniskowego lotniska EPLL.
- 2) Utrata świadomości sytuacyjnej przez załogę samolotu Tecnam 1 w trakcie wejścia w krąg nadlotniskowy.
