## Państwowa Komisja Badania Wypadków Lotniczych

WYPADEK 2020/1492

UCHWAŁA

<b>Rodzaj, typ statku powietrznego:</b>	Szybowiec SZD-38A Jantar 1
<b>Znaki rozpoznawcze SP:</b>	SP-2790
<b>Data zdarzenia:</b>	23 czerwca 2020 r.
<b>Miejsce zdarzenia:</b>	Kielce (EPKA)

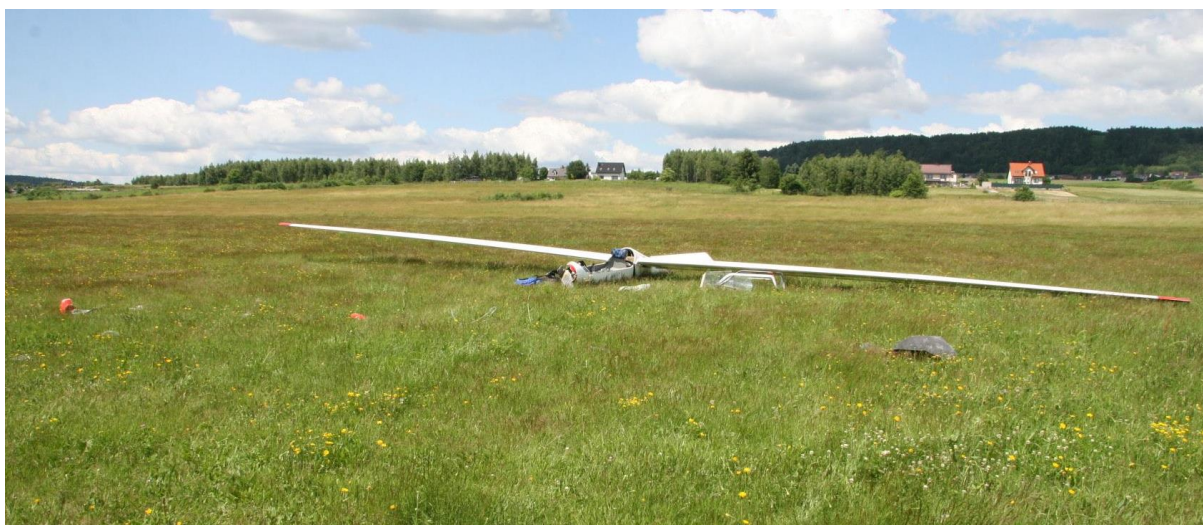
Rys. 1. Miejsce wypadku – widok w kierunku północnym [źródło: użytkownik]

Operator wyciągarki obserwując szybowiec zauważył, że znajduje się on w nietypowym położeniu (odchylony o ponad 90 stopni w prawo i przechylony w prawo). Przerwał ciąg i odciął linę wyciągarkową. Szybowiec zderzył się z ziemią prawym skrzydłem a następnie kadłubem i lewym skrzydłem, w wyniku czego został całkowicie zniszczony (rys. 1). Pilot opuścił szybowiec o własnych siłach. W trakcie zdarzenia nie odniósł obrażeń ciała.

**Błąd pilota polegający na spóźnionej reakcji na utratę równowagi poprzecznej podczas rozbiegu, wynikiem czego nastąpiło zahaczenie o trawiastą nawierzchnię lotniska w początkowej fazie startu za wyciągarką.**

- 1) Stan nawierzchni trawiastej – zbyt wysoka trawa.
- 2) Małe doświadczenie wypuszczającego przy startach szybowców o dużej rozpiętości skrzydeł z małym wzniosem.
- 3) Prawdopodobne wystąpienie zmiany kierunku wiatru w trakcie startu, której pilot nie wziął pod uwagę.

- 1) Zwrócić uwagę na wysokość trawy w trakcie startów szybowców o dużej rozpiętości i małym wzniosie.
- 2) Informować/szkolić osoby wypuszczające szybowiec o technice wypuszczania szybowców tego typu i konieczności zachowania szczególnej uwagi i precyzji przy tej czynności.
- 3) Przeprowadzić z pilotem loty sprawdzające za wyciągarką z instruktorem.
