RAPORT KOŃCOWY

ZDARZENIE NR – 2020/1581

STATEK POWIETRZNY – śmigłowiec Guimbal Cabri G2, SP-NCA

DATA I MIEJSCE ZDARZENIA – 2 lipca 2020 r., Lądowisko Nowe Miasto n/Pilicą (EPNM)

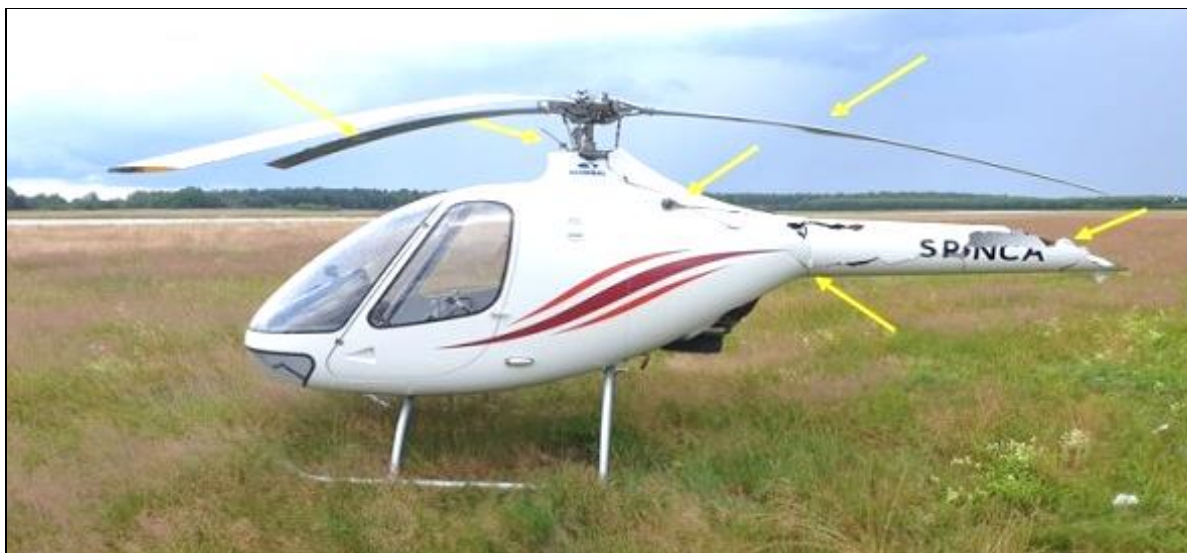
W wyniku zdarzenia uszkodzone zostały między innymi: belka ogonowa, pokrycie kadłuba, wirnik ogonowy (fenestron) wraz z układem przeniesienia napędu, dwie z trzech łopat wirnika głównego, tłumiki wahań łopat, nożyce tarczy sterującej, popychacze sterowania kątem natarcia łopat wirnika głównego, czujnik ciśnienia oleju. Miejsca uszkodzeń śmigłowca pokazano poniżej na ilustracjach od 3 do 9.

Rys. 3. Uszkodzenia śmigłowca SP-NCA – widok ogólny [źródło: ACSL LAW]

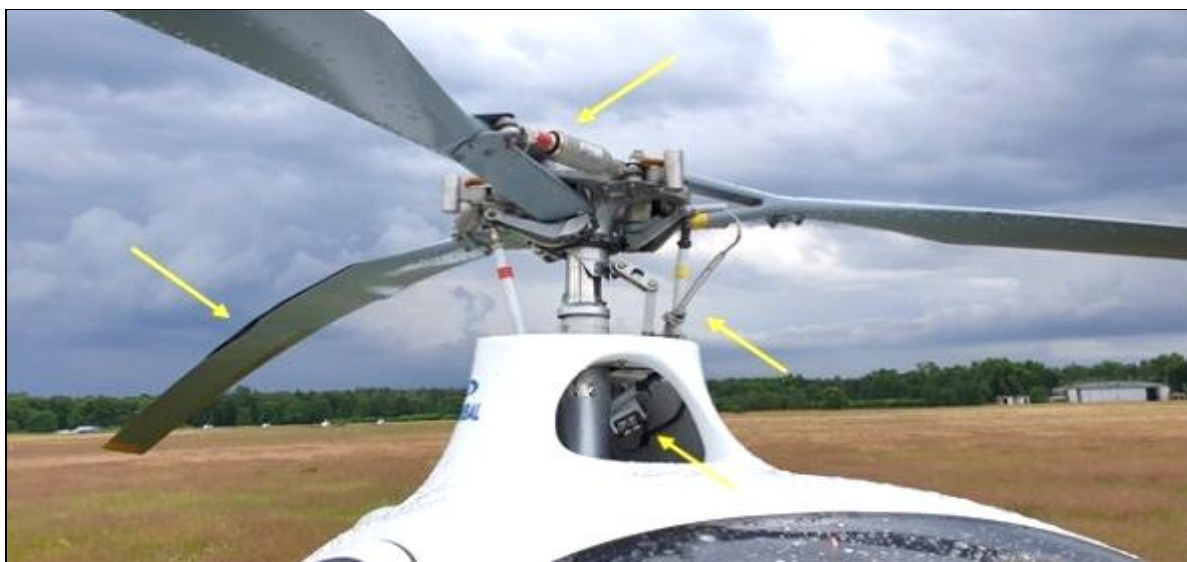
Rys. 4. Uszkodzenia śmigłowca SP-NCA – głowica wirnika nośnego [źródło: ACSL LAW]

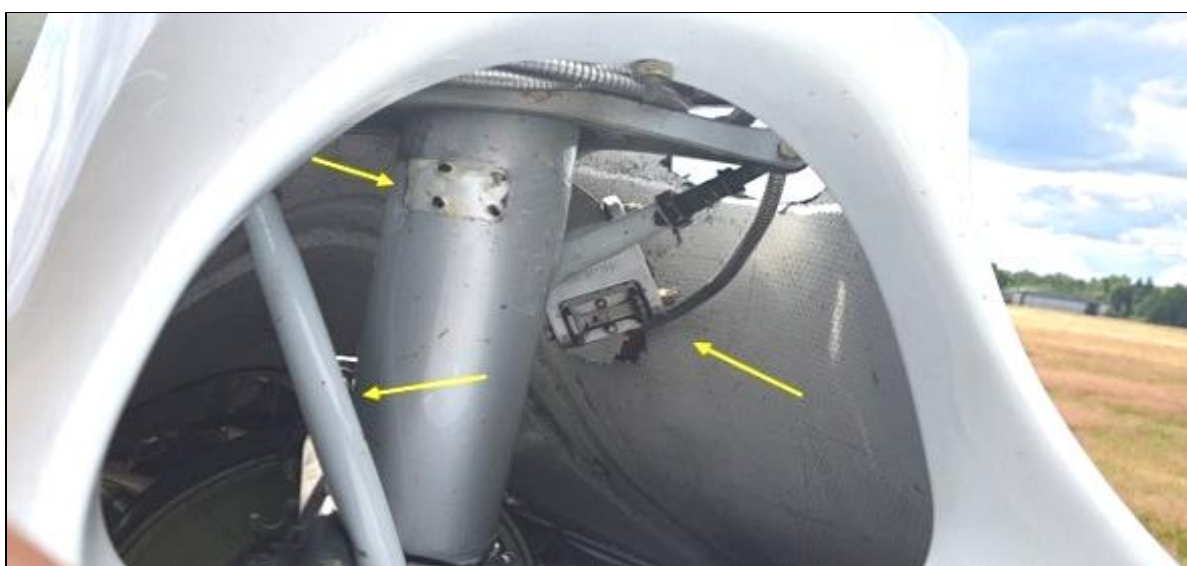
Rys. 5. Uszkodzenia śmigłowca SP-NCA – piasta wirnika nośnego [źródło: ACSL LAW]

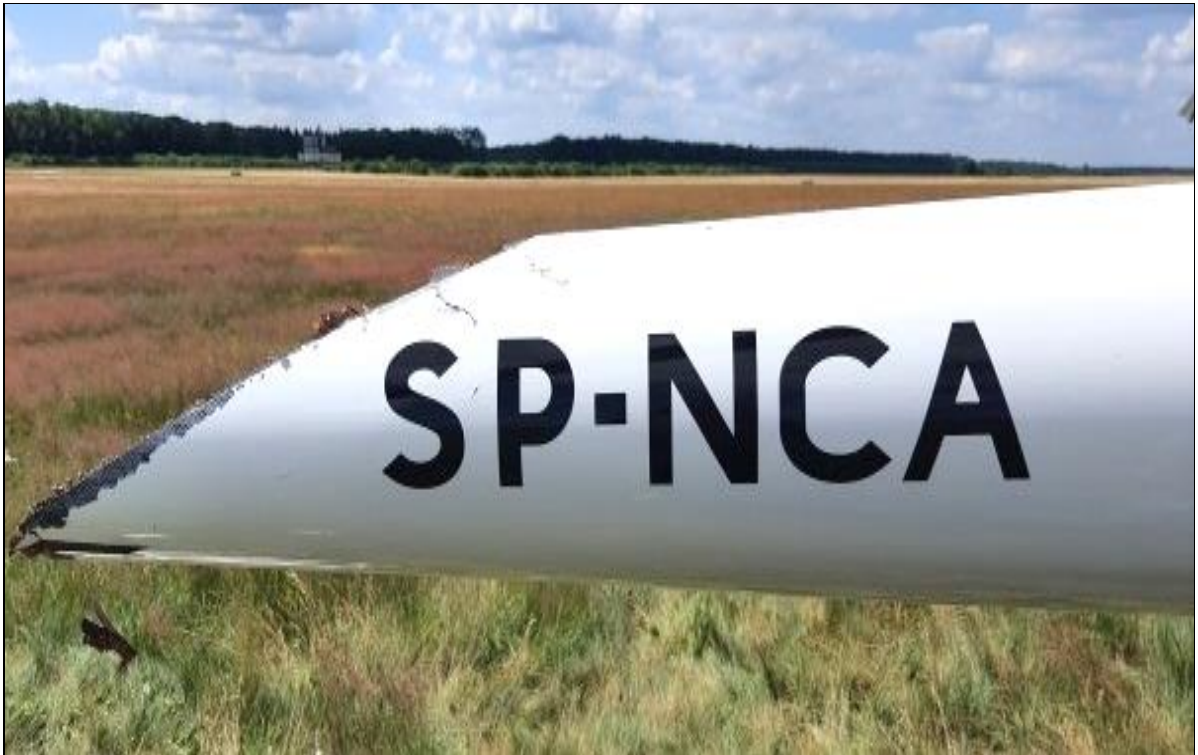
Rys. 6. Odcięcie belki ogonowej śmigłowca [źródło: ACSL LAW]

Komisja stwierdziła, że śmigłowiec przyziemił z niewielką prędkością postępową, z kursem około 275°. W trakcie dobiegu łopaty wirnika głównego, w wyniku wyhamowywania prędkości obrotowej spowodowanego dynamicznym zwiększeniem kąta płaszczyzny obracającego się wirnika do tyłu weszły w kontakt z belką ogonową i odcięły jej tylną część wraz z fenestronem. Elementy te znajdowały się w odległości około 5 m od kadłuba śmigłowca.

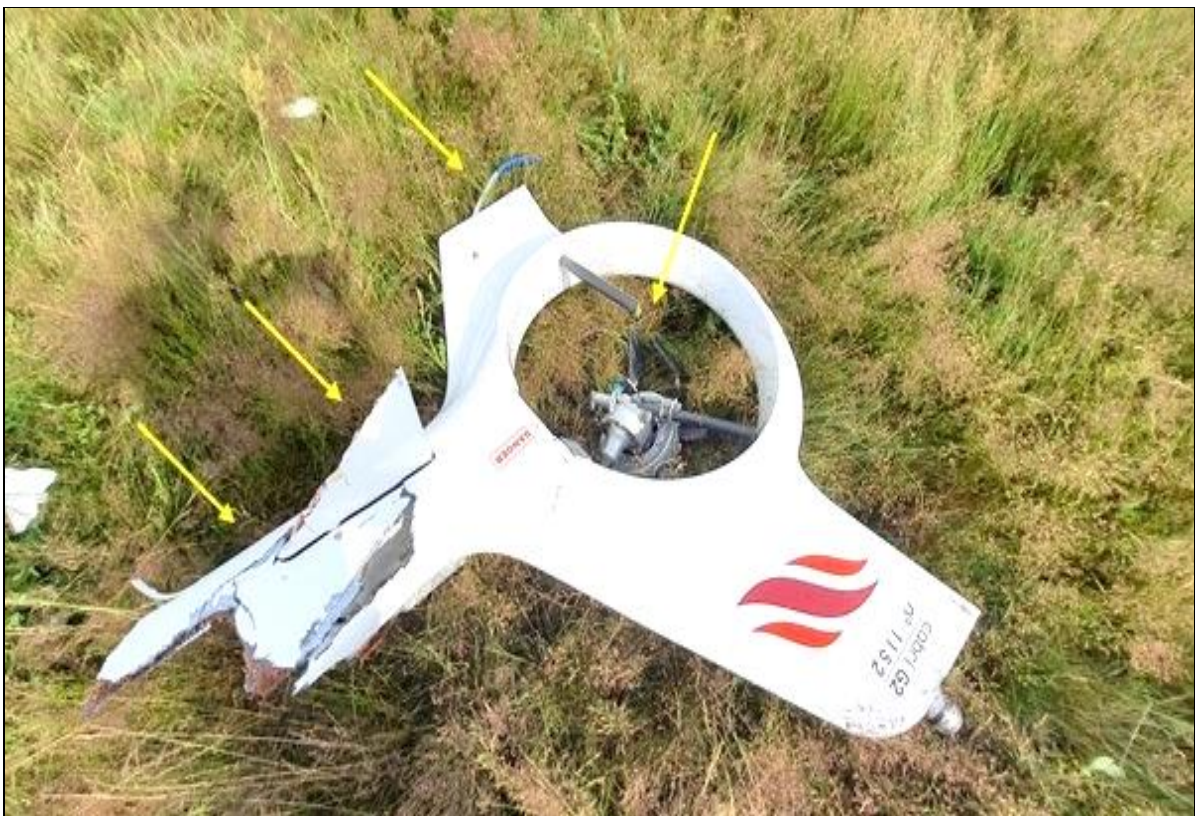
Rys. 7. Odcięta tylna część belki ogonowej z fenestronem [źródło: ACSL LAW]

Przyziemienie nastąpiło sposobem samolotowym z dobiegiem o długości około 3 metrów. Załoga usłyszała i poczuła uderzenie z tyłu śmigłowca. Jednocześnie nastąpiło odchylenie śmigłowca w prawo a załoga zobaczyła fenestron przelatujący nad wirnikiem głównym, który nadal się obracał. Fenestron wraz z przekładnią końcową oraz tylną częścią belki ogonowej upadł kilka metrów przed śmigłowcem.

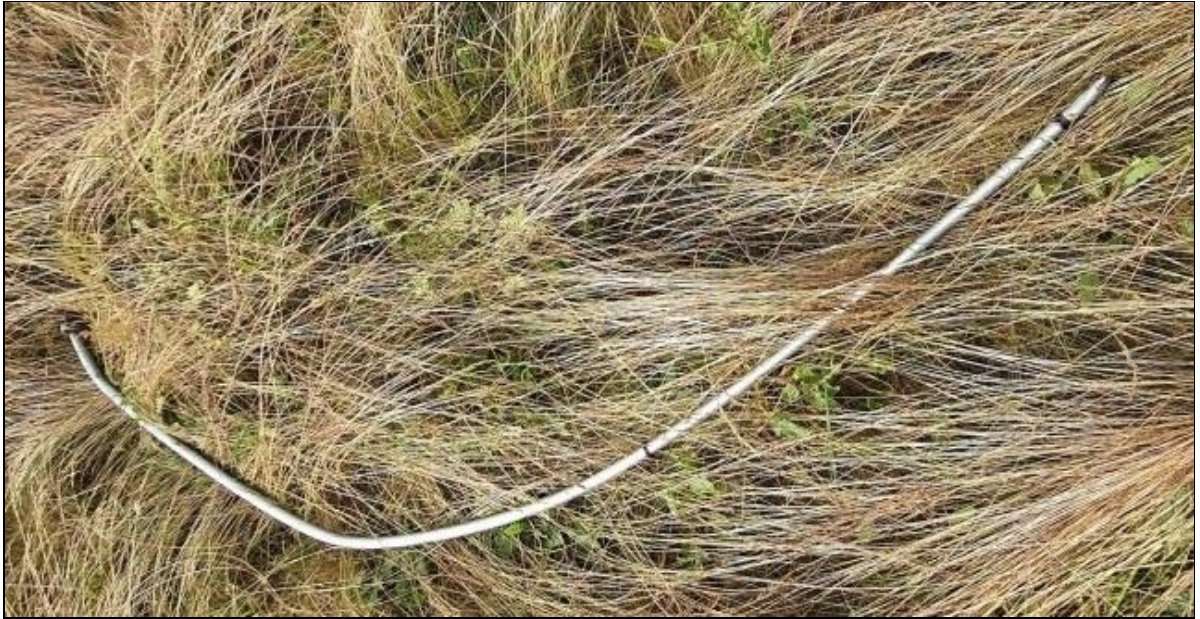
Rys. 8. Wyrwana z belki ogonowej środkowa część wału napędzającego fenestron śmigłowca SP-NCA [źródło: ACSL LAW]

Żadna z części nie oddzieliła się od śmigłowca przed przyziemieniem. Uszkodzenia statku powietrznego były następstwem odcięcia belki ogonowej przez łopaty wirnika głównego oraz niszczyielskie działanie urwanego wału napędowego fenestronu a także linki sterowania kątem natarcia łopatek fenestronu. Linka z Bowdenem rozerwała poszycie kadłuba, zaplątała się w piastę wirnika głównego i uległa zniszczeniu.

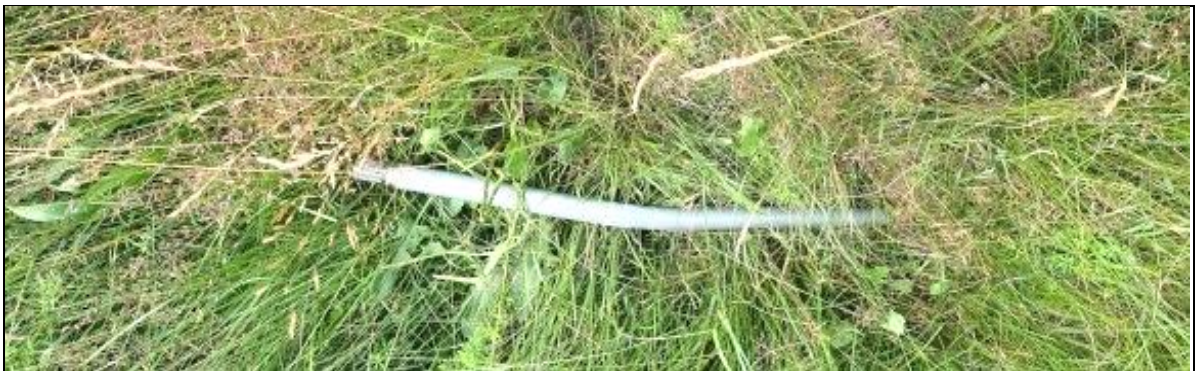
Rys. 9. Końcowa część wału napędzającego fenestron [źródło: ACSL LAW]

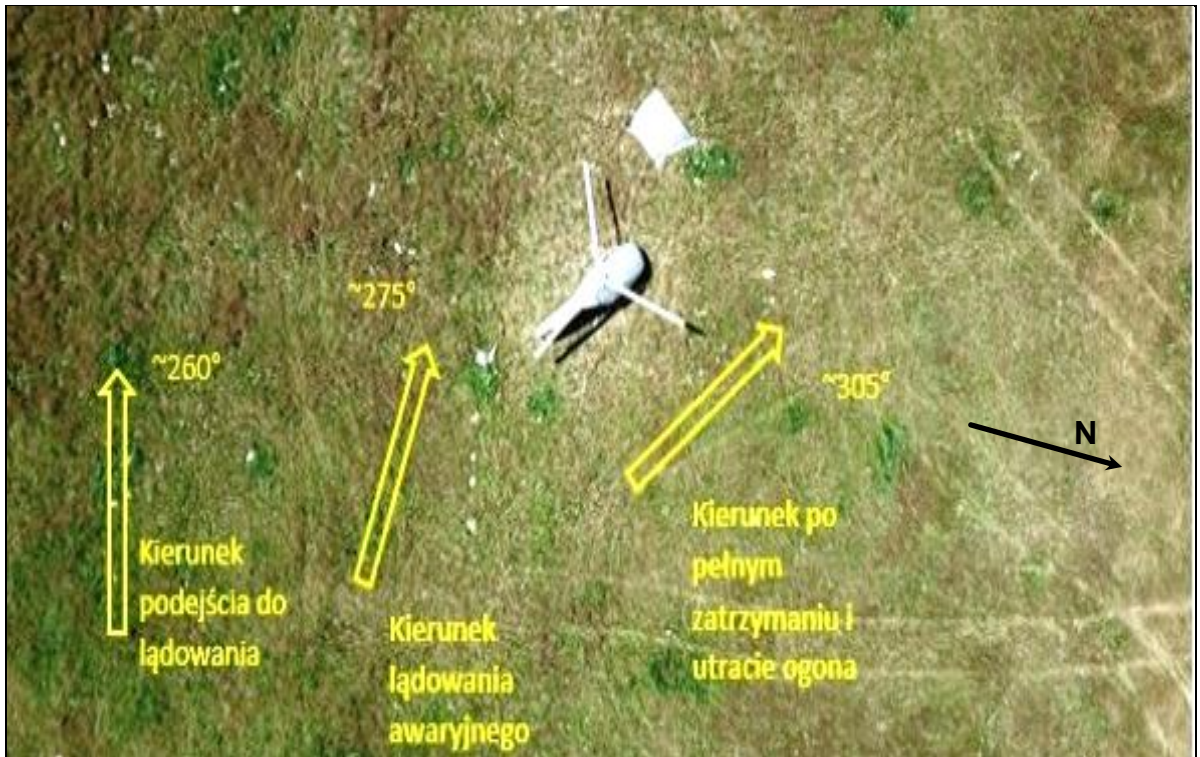
Rys. 11. Widok śmigłowca na miejscu zdarzenia [źródło: ACSL LAW, podkład Google Earth]

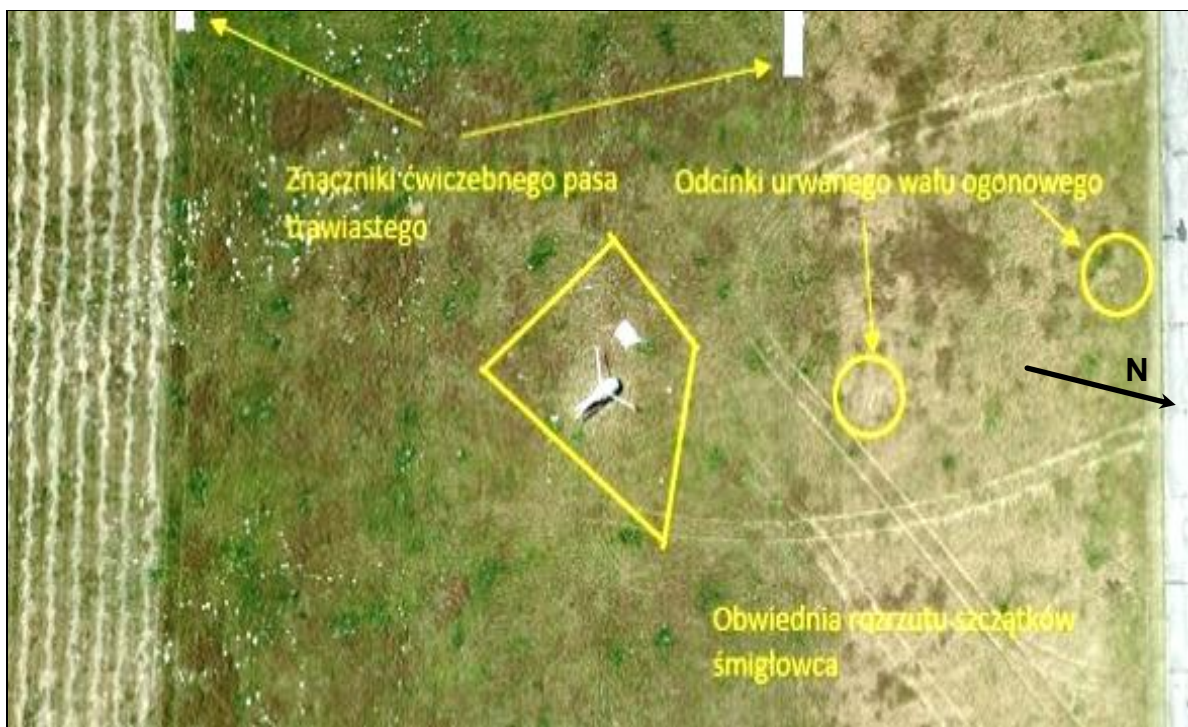
Rys. 12. Widok śmigłowca na miejscu zdarzenia – rozrzut szczątków [źródło: ACSL LAW, podkład Google Earth]

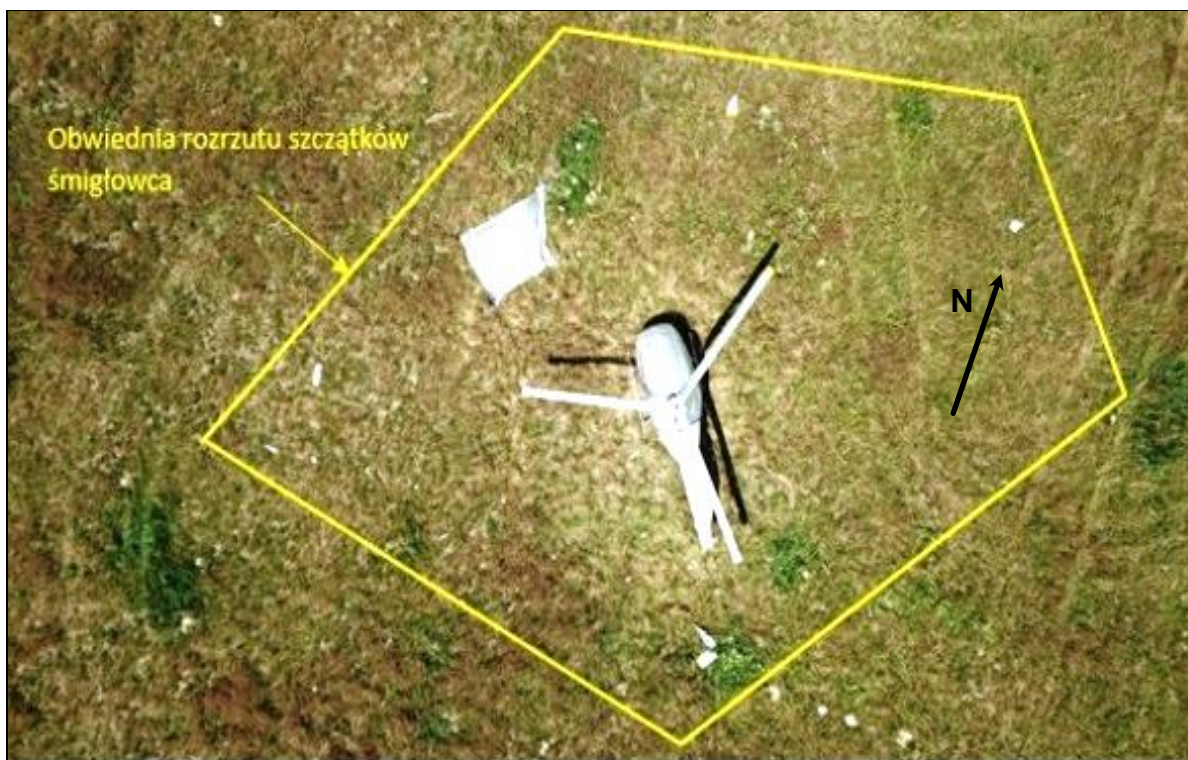
Rys. 13. Zbliżenie – pole szczątków śmigłowca [źródło: ACSL LAW, podkład: Google Earth]
