RAPORT KOŃCOWY

INCYDENT 2020/1615

ZDARZENIE NR – 2020/1615

STATEK POWIETRZNY – Samolot PS-28 Cruiser, SP-GBD

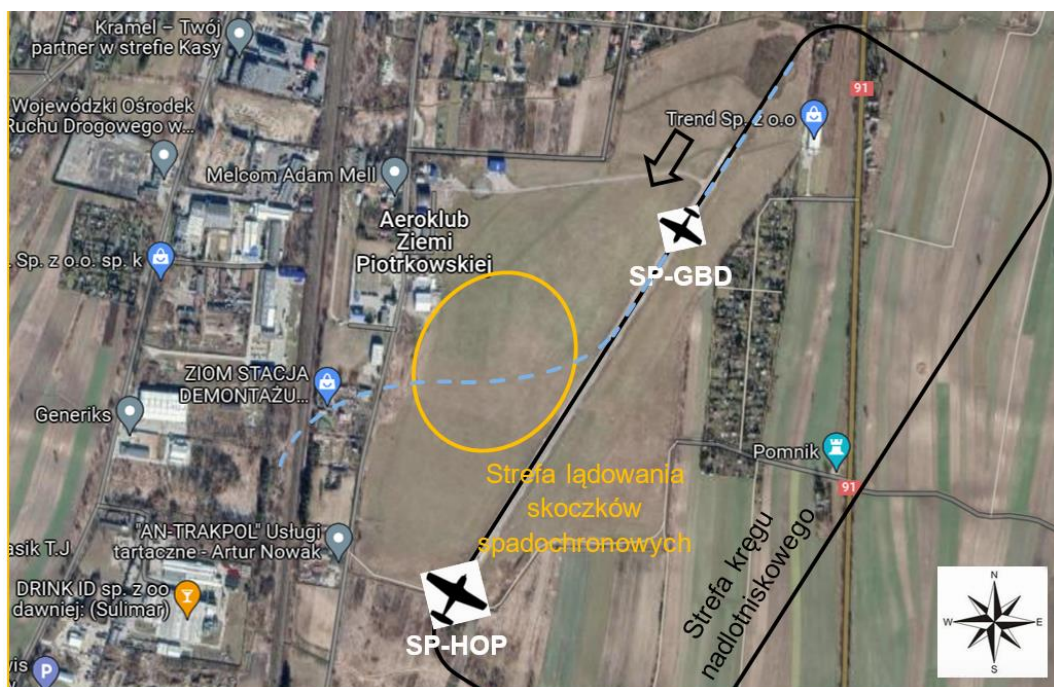
Pilot samolotu SP-HOP, znajdując się na prostej do RWY 03 upewnił się, „że nad pasem betonowym i szybowcowym RWY 03R nie ma skoczków” i kontynuował podejście. Na krótkiej prostej, przed wyrównaniem, spostrzegł samolot SP-GBD wykonujący niski przelot nad strefą lądowania skoczków spadochronowych. Zauważył, że na polecenie kierującego skokami⁸, samolot ten wykonał zakręt w prawo i odleciał w kierunku zachodnim (Rys. 2). Pilot samolotu SP-HOP wylądował bezpiecznie na RWY 03.

Rys. 2. Schemat trajektorii przelotu samolotu SP-GBD nad lotniskiem i manewru odlotu [źródło: PKBWL]

Kontynuowanie podejścia do niskiego przelotu pomimo zajętej przestrzeni nad lotniskiem i braku zgody kierującego skokami spadochronowymi na podejście.

Szkoła lotnicza nakazała pilotowi samolotu SP-GBD szkolenie teoretyczne w wymiarze 2 godzin z zakresu przygotowania się oraz wykonywania lotów nad lotniskiem, na którym odbywają się loty szybowcowe lub skoki spadochronowe.
