RAPORT KOŃCOWY

ZDARZENIE NR – 2020/1635

STATEK POWIETRZNY – Samolot Ultralekki KR-2S, OM-M549

DATA I MIEJSCE ZDARZENIA – 5 lipca 2020 r., Krosno EPKR

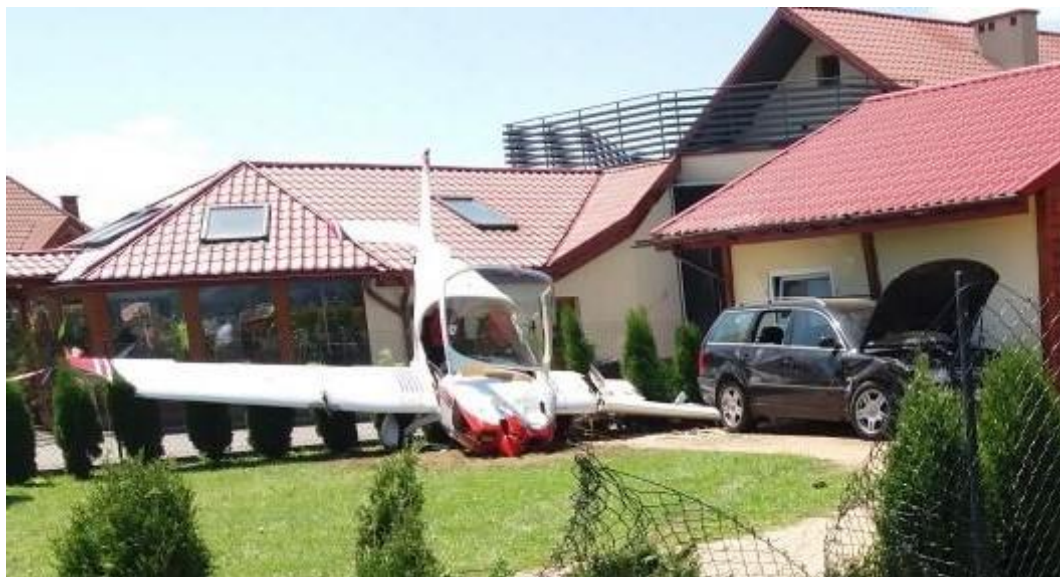
Rys. 2. Widok miejsca zdarzenia po wypadku [źródło: PKBWL]

W trakcie zdarzenia samolot został całkowicie zniszczony (rys. 2).

posesji uderzając w płot, zaparkowany samochód (który przemieścił się w bok i uszkodził garaż) i zatrzymał się na płocie po drugiej stronie posesji (rys. 2). Po zatrzymaniu się samolotu pilot wyłączył iskrowniki, zamknął zawór paliwa i po rozpięciu pasów opuścił kabinę (owiewka kabiny była otwarta). Z komory silnika wydobywał się, jak to określił pilot „dziwny dym”. Ponieważ samolot się nie zapalił, pilot wrócił do kabiny i zabrał swoje słuchawki oraz nakolannik. Chwilę później pojawiły się służby ratownicze. Pilota przewieziono do szpitala, gdzie został hospitalizowany.

Samolot obrócił się w powietrzu w prawo o około 180° i spadł tyłem na teren prywatnej posesji (rys. 2).

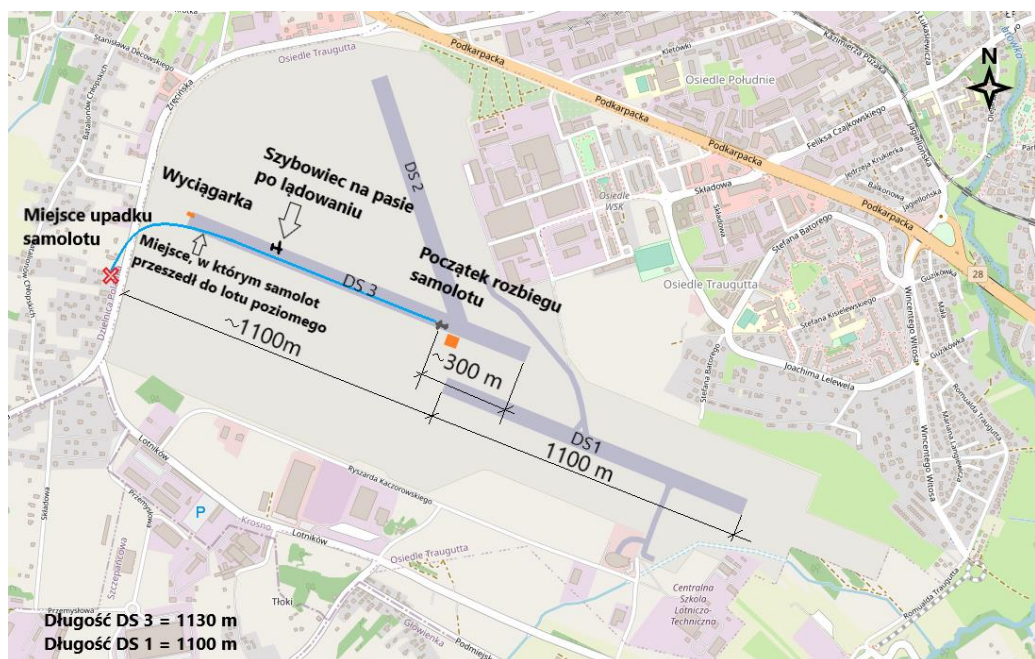
Rys. 3. Szkic miejsca zdarzenia [źródło: PKBWL]

Pilot ustawił samolot do startu na kierunku 29 po lewej stronie DS 3 w odległości około 300 m od jej progu (rys 3).

Pilot rozpoczął rozbieg samolotu do startu w odległości około 300 m od progu pasa startowego DS 3 na kierunku 29 wydłużając rozbieg, aby lepiej „wyczuć” samolot. Gdyby rozpoczął rozbieg od początku pasa startowego DS 3 i nie wydłużał go, to najprawdopodobniej zdołałby wylądować awaryjnie z prostej lub z niewielką odchyłką kierunku lotu w granicach lotniska (od miejsca, w którym samolot przestał się wznosić do miejsca upadku samolot przeleciał około 400 m (rys. 3).

Planując oblot techniczny pilot mógł skorzystać z asfaltowego pasa startowego DS 1 o długości 1100 m. Gdyby rozpoczął rozbieg samolotu na początku pasa startowego DS 1, którego próg na kierunku 29 jest oddalony od ogrodzenia lotniska o kolejne (około) 1100 m (rys. 3), miałby do dyspozycji wystarczająco dużo miejsca na wykonanie bezpiecznego lądowania awaryjnego w obrębie lotniska.

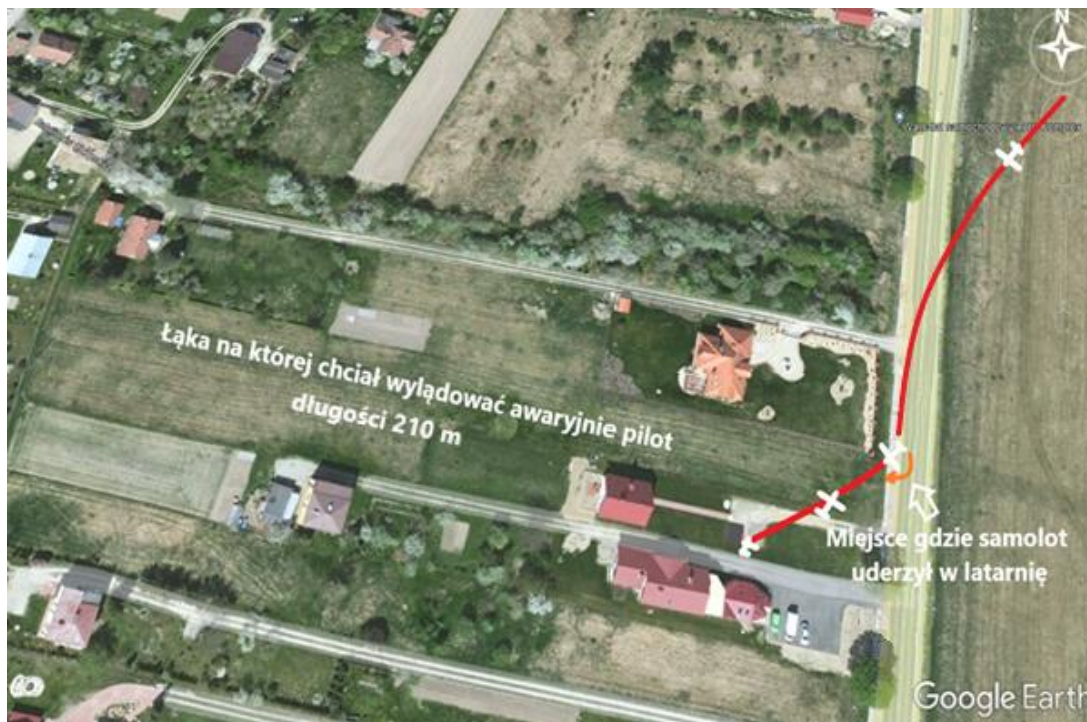
Rys. 4. Szkic końcowej fazy lotu [źródło: PKBWL]

Po uzyskaniu zgody na start od kierującego lotami z wieży, pilot rozpoczął rozbieg. Zwiększał obroty silnika i (jak oświadczył) świadomie wydłużył rozbieg samolotu utrzymując go z lekko opuszczonym ogonem. Świadczyli obserwujący start stwierdzili, że wyglądało to tak, jakby „samolot nie chciał się rozpędzać i oderwać od ziemi” (nabierał prędkości z opuszczonym ogonem). Po oderwaniu się samolotu od ziemi pilot rozpoczął wznoszenie, jak oświadczył utrzymując prędkość 120 – 130 km/h. Kiedy samolot znalazł się na wysokości około 35 m – przed końcem DS 3 – samolot przeszedł do lotu poziomego, a następnie zaczął opadać. Pilot wprowadził go w lewy zakręt z niewielkim przechyleniem (rys. 4).

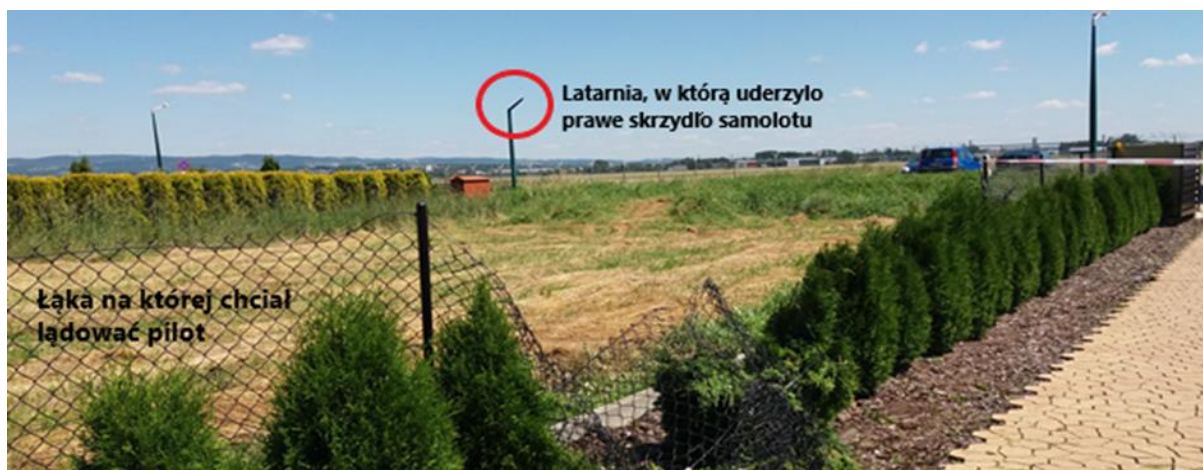
Pomiędzy domami pilot dostrzegł łąkę, na której postanowił wylądować awaryjnie. W trakcie dowrotu (w prawo) do łąki, samolot prawym skrzydłem zahaczył o przydrożną latarnię (rys. 5).

Rys. 5. Na zdjęciu pokazano latarnię, o którą zahaczyło skrzydło samolotu. Widoczna jest też łąka, na której próbował wylądować awaryjnie pilot [źródło: PKBWL]

W trakcie wykonywania zakrętu pilot zauważył pomiędzy domami małą łąkę, na której próbował wylądować awaryjnie. Po zainicjowaniu zakrętu w prawo samolot zahaczył prawym skrzydłem o przydrożną latarnię, której pilot nie zauważył, a następnie obrócił się w powietrzu w prawo o około 180° i spadł na teren prywatnej posesji.

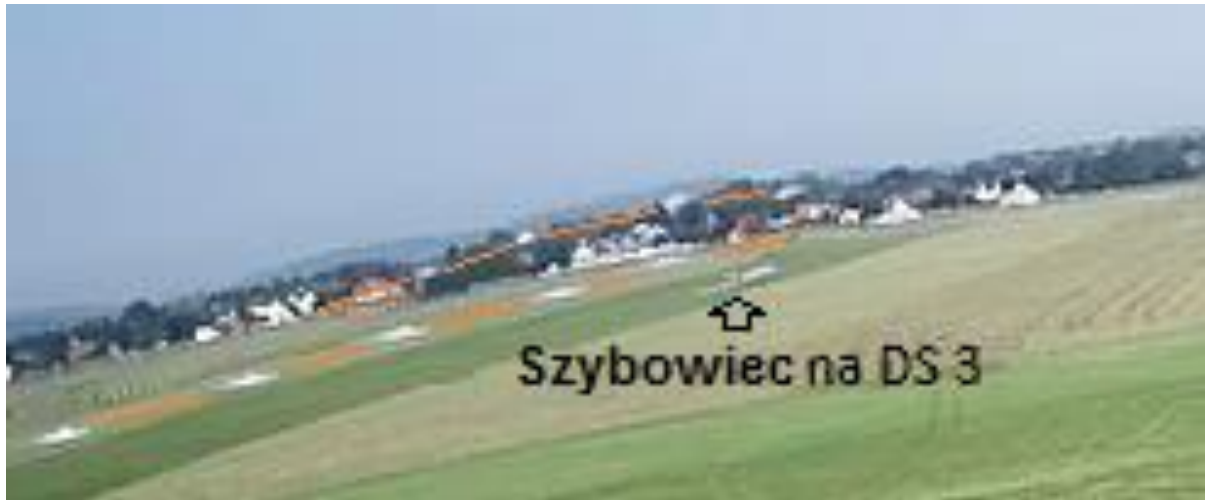
Rys. 6. Zapis lotu zarejestrowany kamerą monitoringu lotniskowego [źródło: zarządzający lotniskiem]

Na rys. 6 pokazano zapis lotu zarejestrowany kamerami monitoringu lotniskowego.

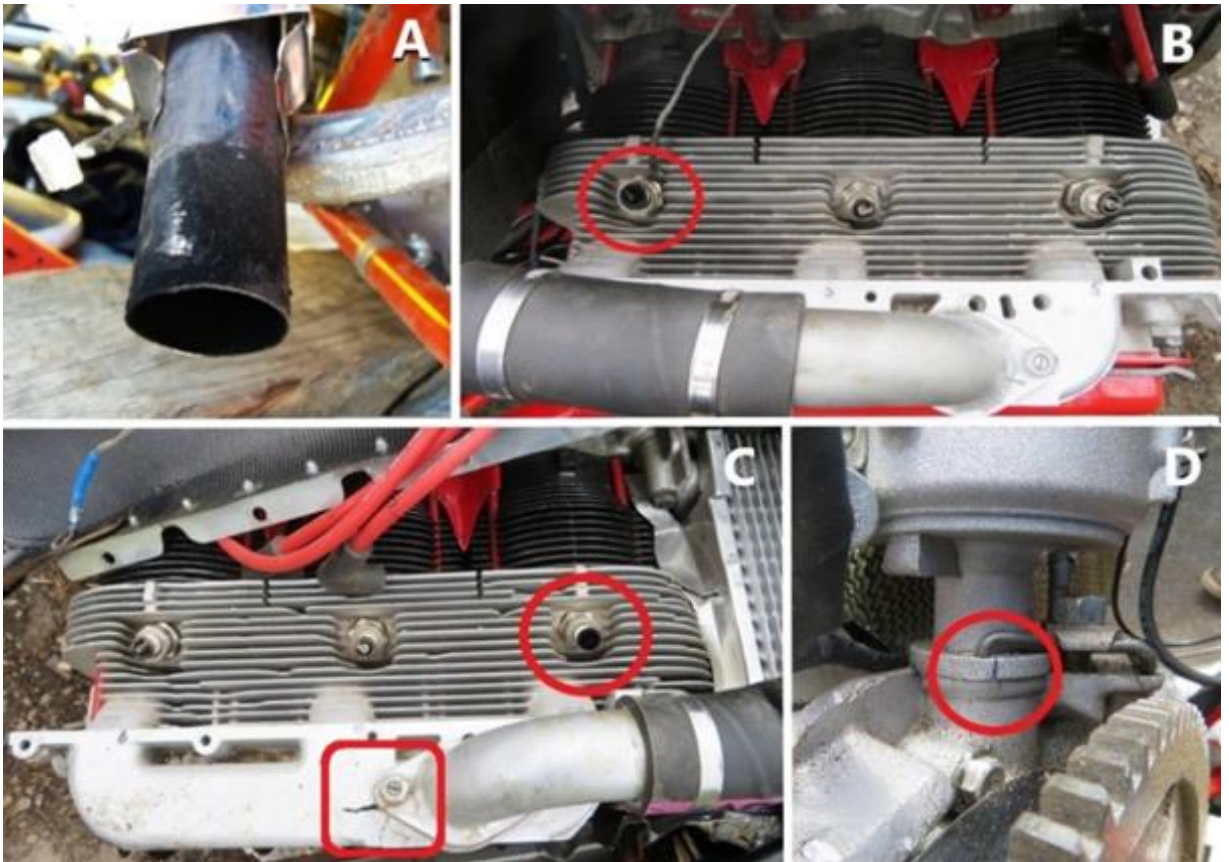
Rys. 7. Zdjęcia wykonane w trakcie oględzin silnika [źródło: PKBWL]

- 1) Rura wydechowa jest mocno okopcona na czarno – co wskazuje na to, że mieszanka spalana w silniku była zbyt bogata (rys. 7 A).
- 2) Paliwo znajdujące się w instalacji paliwowej silnika i komorze pływakowej gaźnika było czyste.
- 3) Po odkręceniu pokrywy silnika nie stwierdzono uszkodzeń wału korbowego ani korbowodów.
- 4) Odkręcono pokrywy zaworowe – zawory poruszały się bez zacięć żaden nie był zawieszony.
- 5) Świece zapłonowe cylindrów znajdujących się najbliżej ściany ogniowej (1, 2) były pokryte czarnym nagarem (rys. 7 B i C) – co wskazuje na to, że mieszanka spalana w tych cylindrach była zbyt bogata. Pozostałe świece miały wygląd prawidłowy.
- 6) Pęknięty lewy kolektor dolotowy (rys. 7 C).

- 7) Aparat zapłonowy był sprawny, ale zaznaczona na nim cecha była przestawiona o około 10° w stosunku do cechy zaznaczonej na silniku (rys. 7 D).

Spalanie zbyt bogatej mieszanki paliwowej w silniku mogło być przyczyną utraty mocy, jednak jak oświadczył pilot i świadkowie, silnik pracował bez zarzutu.

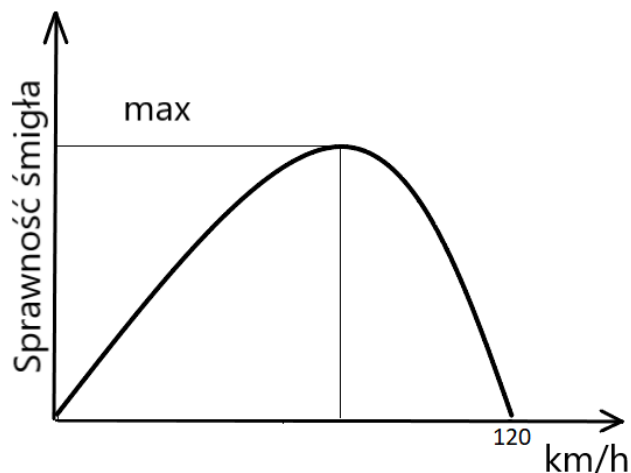
Rys. 8. Wykres sprawności śmigła.

Samolot po zmianie silnika został wyposażony w nowe śmigło Varp Drive z kątem zaklinowania łopatek przestawianym na ziemi. Kąt zaklinowania łopatek reguluje obciążenia śmigła, a co za tym idzie obroty silnika. Aby zapewnić optymalną sprawność zespołu śmigło-silnik dla danego płatowca, należy dobrać odpowiedni kąt natarcia łopatek śmigła, tak aby śmigło uzyskiwało maksymalną sprawność w zakresie prędkości z jakimi ma latać samolot. W badanym przypadku śmigło nie miało jeszcze odpowiednio wyregulowanego kąta zaklinowania łopatek. Na rys. 8 przedstawiono wykres sprawności śmigła.

Najprawdopodobniej, w związku z tym, że kąt zaklinowania łopat śmigła nie został jeszcze prawidłowo dobrany (ustawiony mały skok rys. 9), przy prędkości lotu jaką osiągnął samolot (około 120 km/h – rys. 8) sprawność śmigła spadała do zera.

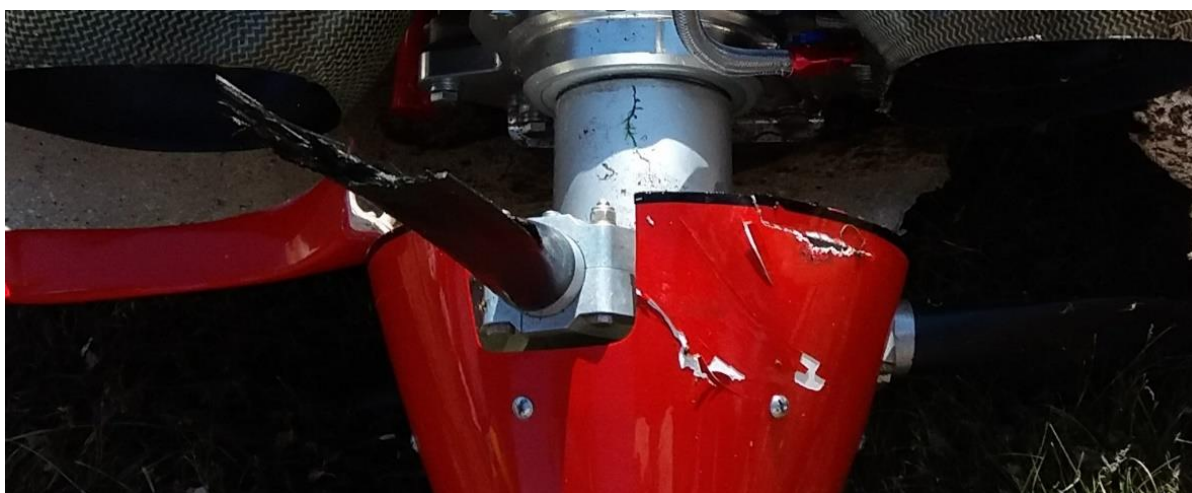
Rys. 9. Widok na jedną z łopat śmigła. Widoczny kąt zaklinowania łopaty [źródło: PKBWL]

Po przekroczeniu prędkości 120 km/h przez samolot śmigło zaczęło działać jak hamulec aerodynamiczny, co najprawdopodobniej zaskoczyło pilota i było przyczyną opadania samolotu.

- 13) Do chwili zderzenia z ziemią silnik pracował i był sprawny.
- 14) Śmigło samolotu nie miało wyregulowanego kąta zaklinowania łopat (kątownatarcia).
- 15) Dokumentacja techniczna samolotu była niezgodna ze stanem rzeczywistym.
- 16) Samolot był ubezpieczony, posiadał polisę OC.

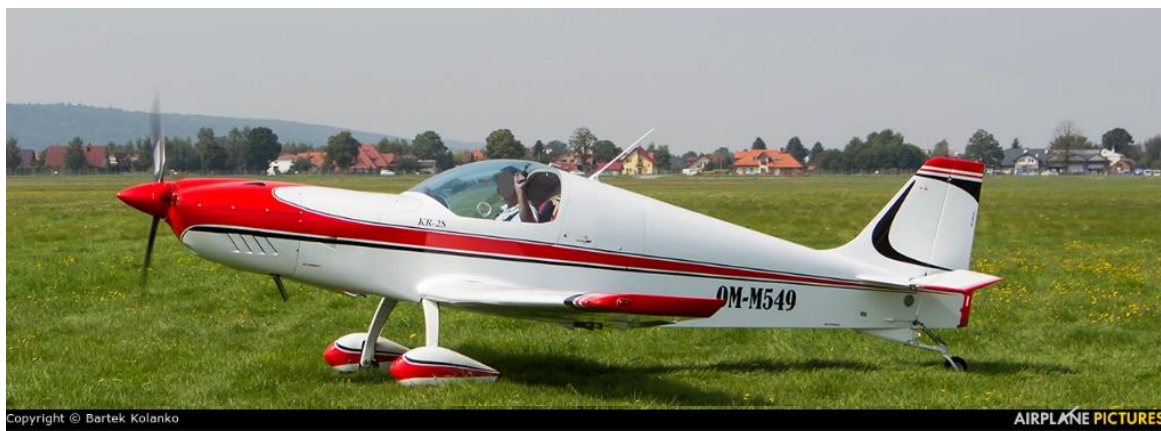
Rys. 8. Samolot KR-2 z silnikiem ROTAX [źródło: Internet]

- 3) Według dokumentacji samolotu od roku 2016 na samolocie zabudowany był silnik CORVAIR nr. T0517RD, natomiast w rzeczywistości został on zamontowany na płatowcu dopiero przed zdarzeniem w roku 2020. W międzyczasie na samolocie zabudowany był silnik ROTAX (rys. 8).
