Państwowa Komisja Badania Wypadków Lotniczych

WYPADEK 2020/1754

UCHWAŁA

Rodzaj, typ statku powietrznego:	Motoparalotnia – skrzydło Uniwersal 23
Znaki rozpoznawcze SP:	Brak
Data zdarzenia:	13 lipca 2020 r.
Miejsce zdarzenia:	Lądowisko, Chojna

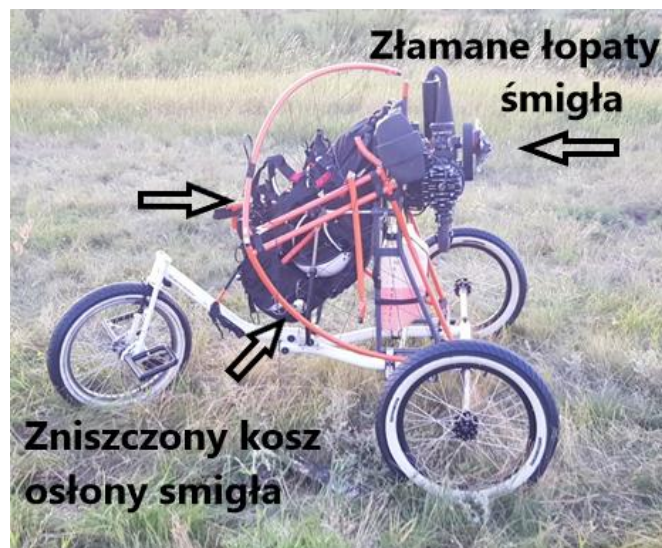
W dniu 13 lipca 2020 r. w godzinach popołudniowych pilot motoparalotni postanowiła wykonać lot rekreacyjny na lądowisku Chojna. Po przygotowaniu zestawu do lotu oceniła warunki pogodowe jako „dobre”. Rozpoczęła rozbieg, jednak prawdopodobnie z powodu bocznego podmuchu wiatru, skrzydło nie ustawiło się centralnie nad wózkiem motoparalotni. Próba skorygowania nie była skuteczna, także po oderwaniu się zestawu od ziemi. Na wysokości ok. 1 m pilot przerwała start, wyłączając silnik. Przyziemienie z trawersem oraz nierówna nawierzchnia lądowiska skutkowały wywróceniem się wózka. Pilot odniosła lekkie obrażenia i została przewieziona do szpitala. W trakcie zdarzenia złamane zostały łopaty śmigła a wózek motoparalotni został uszkodzony (Rys. 1).

Rys. 1. Uszkodzenia wózka motoparalotni oraz zabudowanego zespołu napędowego [źródło: materiały udostępnione przez policję]

Nierówne ustawienie się skrzydła motoparalotni nad wózkiem pilota podczas rozbiegu, trawers przy starcie i lądowaniu.

- prawdopodobny boczny podmuch wiatru podczas startu;
- nierówna nawierzchnia lądowiska w miejscu przymusowego lądowania.
