# RAPORT KOŃCOWY

WYPADEK 2020/2211

Państwowa Komisja Badania Wypadków Lotniczych

STATEK POWIETRZNY – Szybowiec SZD-48-3 Jantar Std 3, SP-3542 /  
Szybowiec Schempp-Hirth Mini-Nimbus C, SP-4021

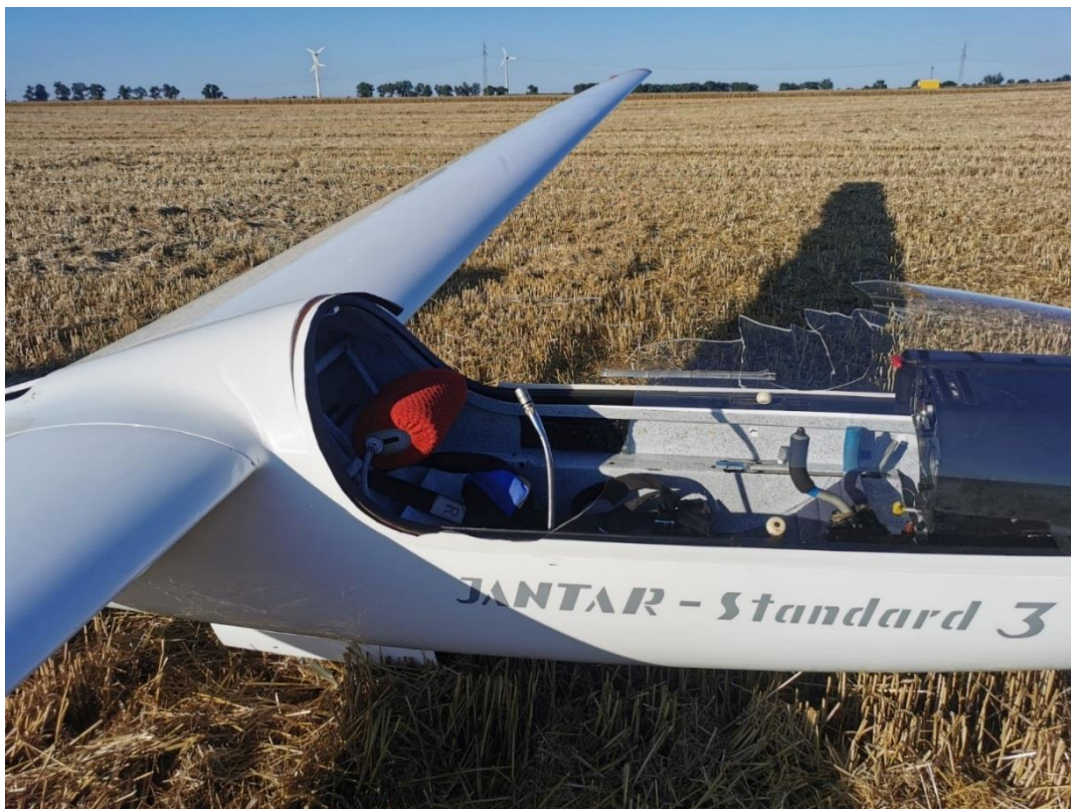
W wyniku zderzenia szybowiec został poważnie uszkodzony. Zniszczeniu uległa osłona kabiny, uszkodzone zostało skrzydło prawe poprzez rozwarstwienie krawędzi spływu, wystąpiły zarysowania i wgniecenia w rejonie górnego pokrycia kesonu oraz – na skrzydle lewym – wgniecenia liniowe i pęknięcia na wskroś w górnym pokryciu kesonu.

Według oświadczeń pilotów-uczestników zderzenia oraz po analizie charakteru uszkodzeń szybowców stwierdzono, że podczas krążenia w lewo doszło do zetknięcia się osłony kabiny szybowca Jantar z dolną częścią kadłuba szybowca Nimbus.

Rys. 2. Szybowiec SZD-48-3 Jantar Std 3, po lądowaniu w terenie przygodnym – widoczne uszkodzenia i ubytek osłony kabiny [źródło: PKBWL]

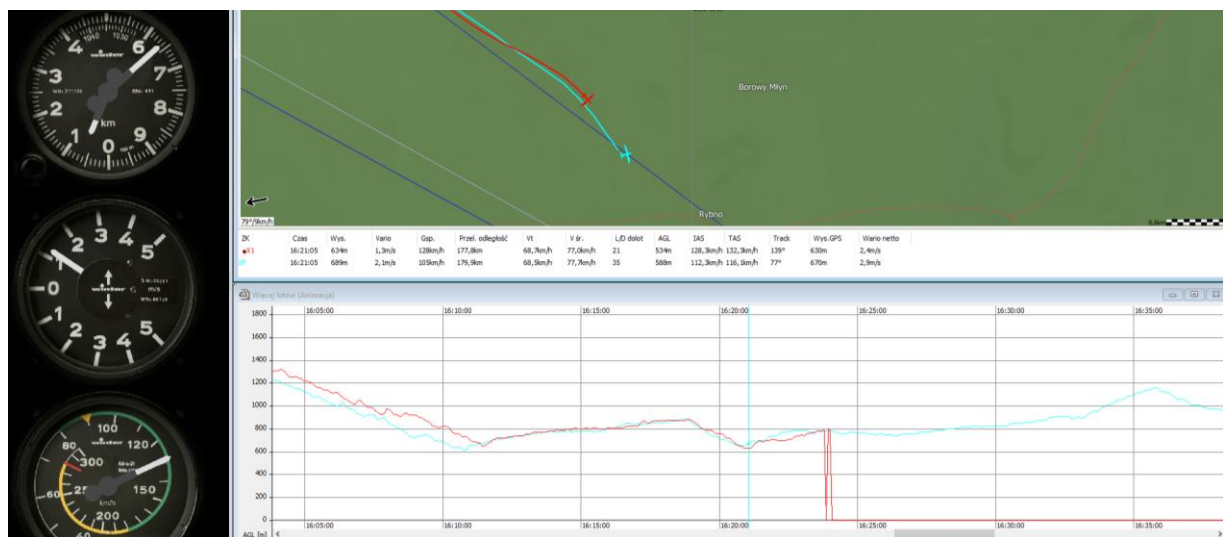
1. Szybowiec Nimbus (znaki konkursowe „SF”) wlatuje do komina termicznego o godz. 16:21:05.

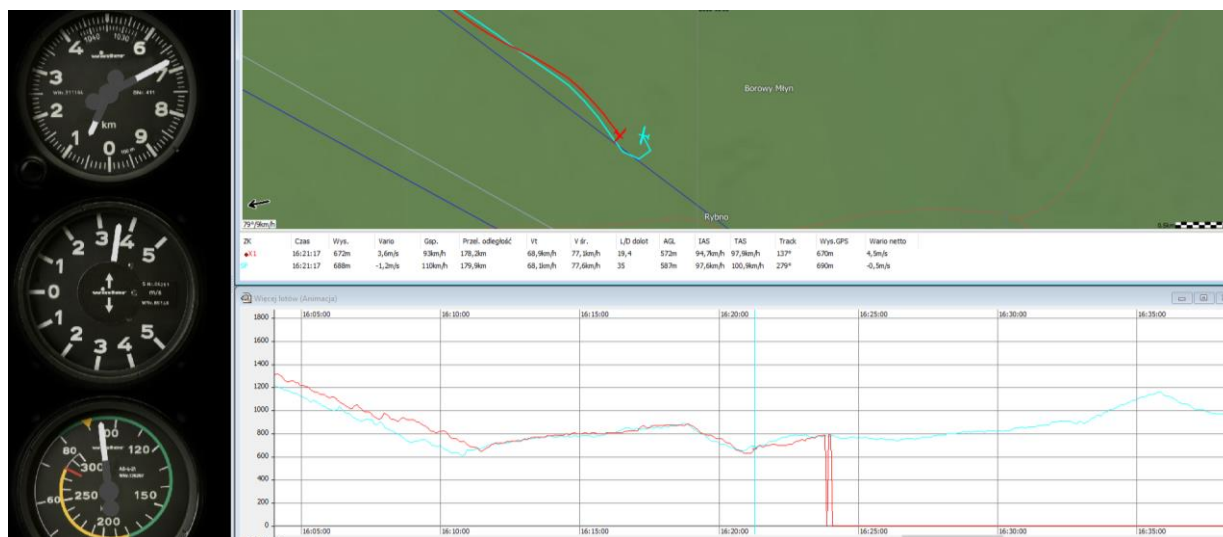
2. Szybowiec Nimbus rozpoczyna krążenie. O godz. 16:21:17, czyli 12 s później, dołącza do niego szybowiec Jantar (znaki konkursowe „X1”).

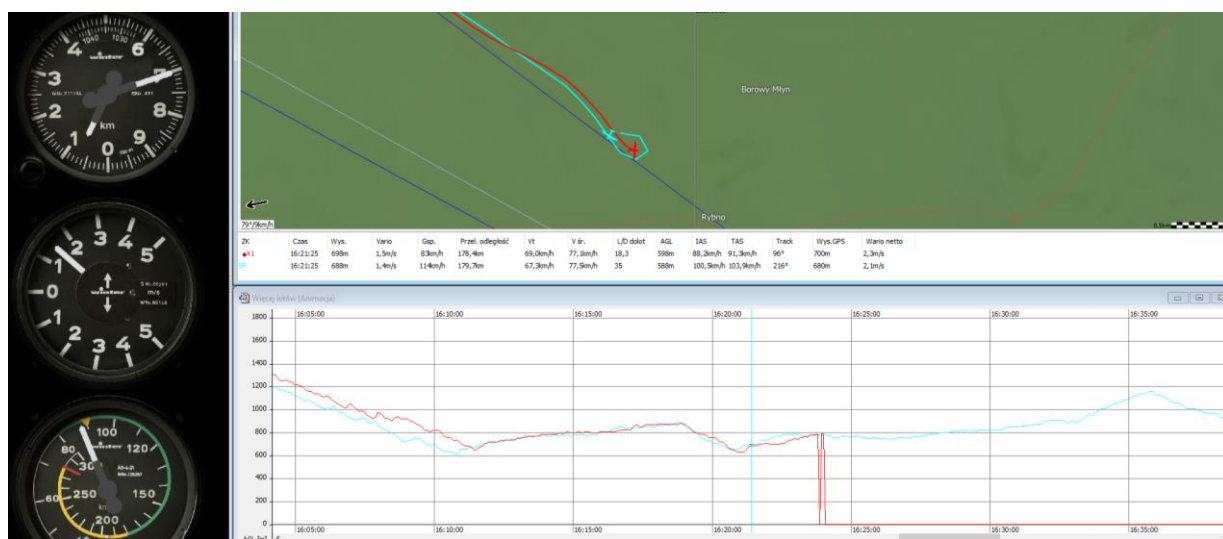
3. O godz. 16:21:25 szybowiec Jantar rozpoczął krążenie w tym samym kominie. Szybowiec Nimbus zakończył pierwsze okrążenie.

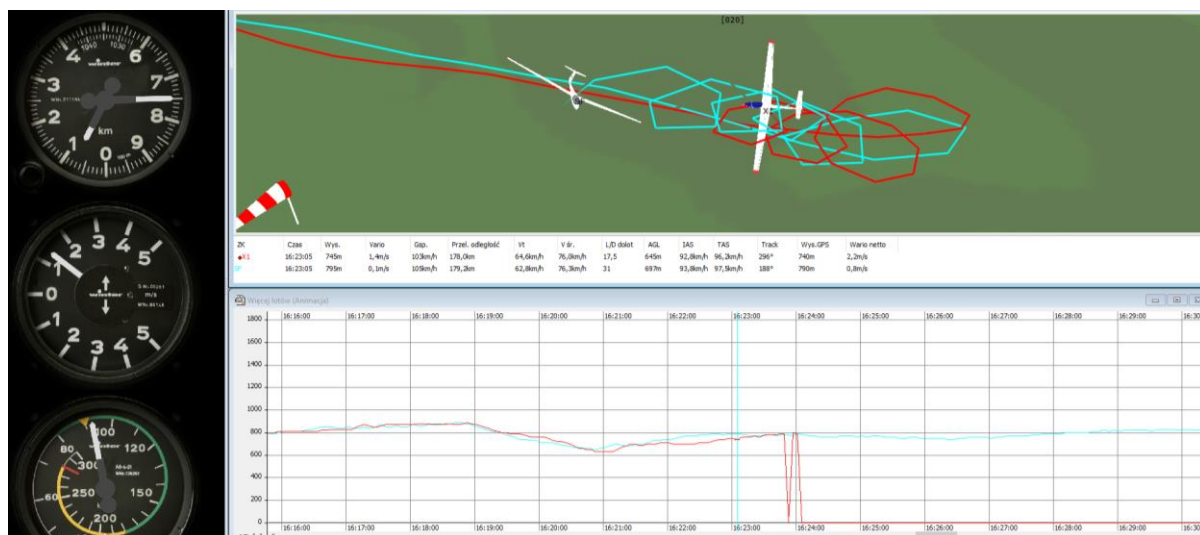
4. Do momentu zderzenia szybowiec Nimbus wykonał w tym kominie termicznym łącznie sześć okrążeń, a szybowiec Jantar odpowiednio pięć. Jak wynika z zapisu, chwilę przed zderzeniem szybowce znajdowały się w położeniu umożliwiającym wzajemną obserwację, przy czym szybowiec Nimbus znajdował się o ok. 50 m wyżej (wys. GPS).

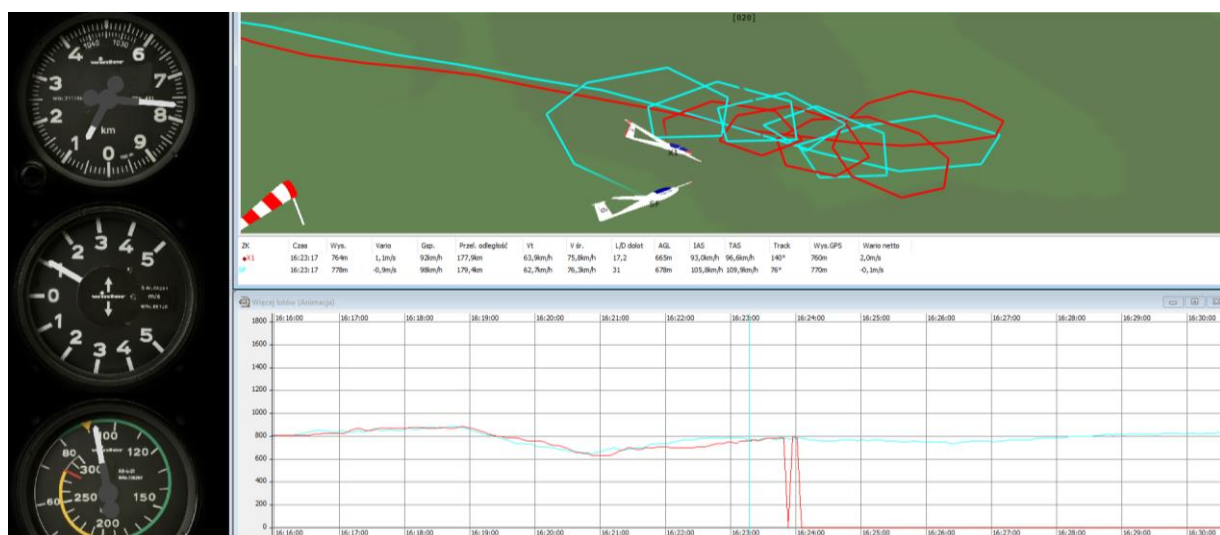
5. Szybowiec Jantar, krążąc ciasno po mniejszym promieniu, wyprzedził Nimbusa.

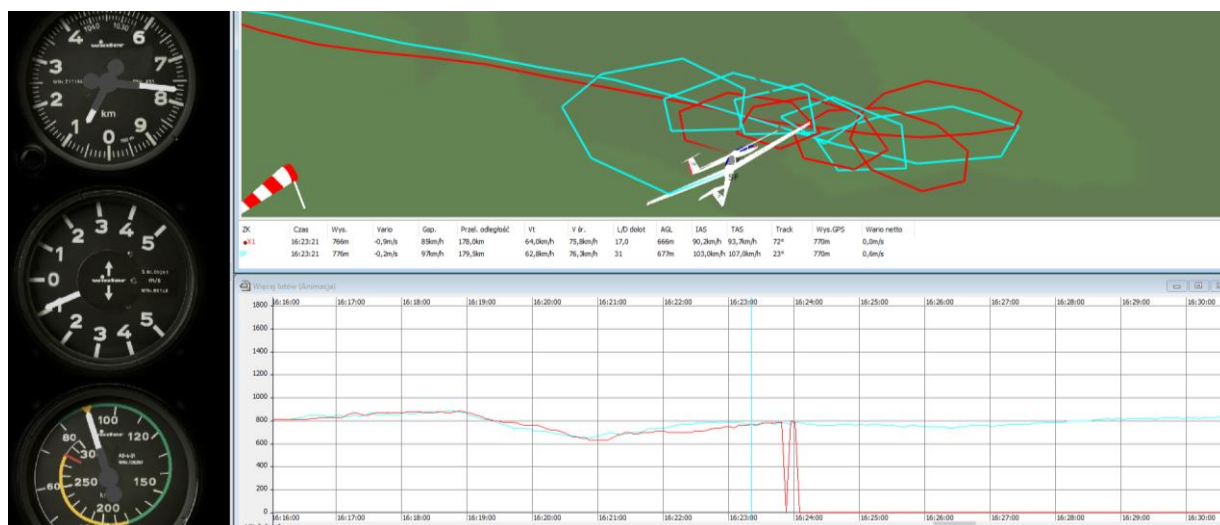
6. Nimbus zaczął ponownie doganiać Jantara i wlatywać nad niego, prawdopodobnie nie obserwując poprzednika. Szybowiec Jantar wyleciał z noszenia (wariometr wskazał opadanie).

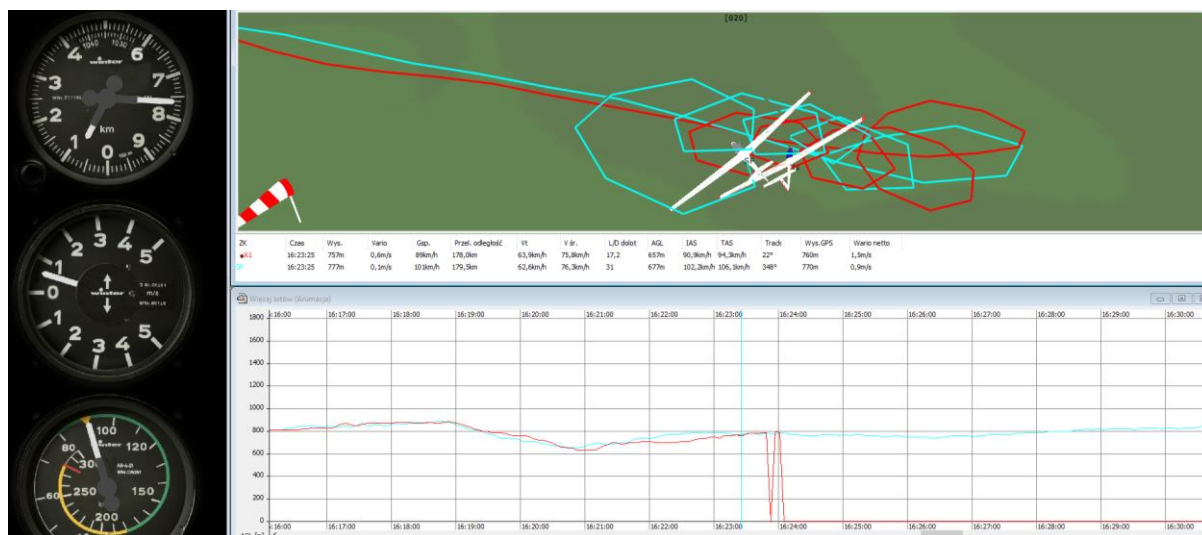
7. Szybowiec Nimbus przeleciał nad szybowcem Jantar, znajdując się ok. 10 m wyżej (wys. GPS). Wariometr szybowca Jantar ponownie zarejestrował noszenie.

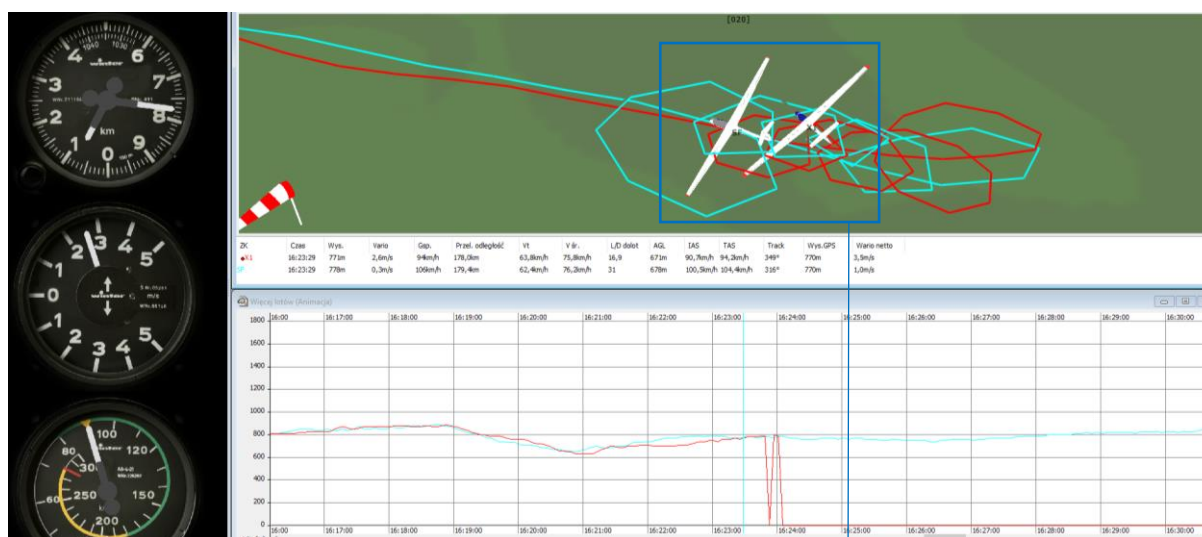
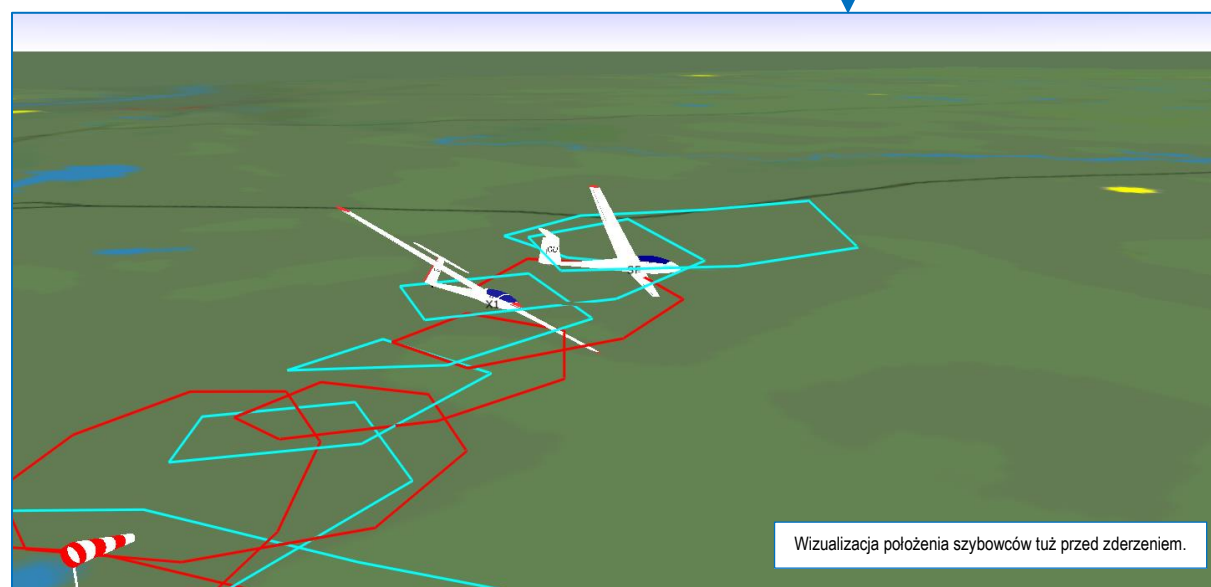
8. Szybowiec Jantar, znajdując się pod szybowcem Nimbus i lekko z tyłu, „wybrał” noszenie – wskazówka wariometru zbliżyła się do wartości 3 m/s. Po ok. 2 minutach i 24 s od wlotu pierwszego z dwóch omawianych szybowców, nastąpiło zderzenie. Zarejestrowana wysokość GPS dla obu szybowców wynosiła 770 m.

Ślady zderzenia wynikające z oględzin szybowca potwierdzały konfigurację zderzenia.

Komisji nie udało się ustalić, czy pilot Jantara, znajdując się w kominie termicznym, wykonał zdecydowany ruch drążkiem sterowym „na siebie” (niezgodnie z dobrą praktyką lotniczą i zasadami krążenia w grupie szybowców), czy też nie skontrolował chwilowego silniejszego noszenia.

Piloci powinni obserwować się wzajemnie, a przede wszystkim unikać naruszania minimalnych odległości w kominie termicznym.

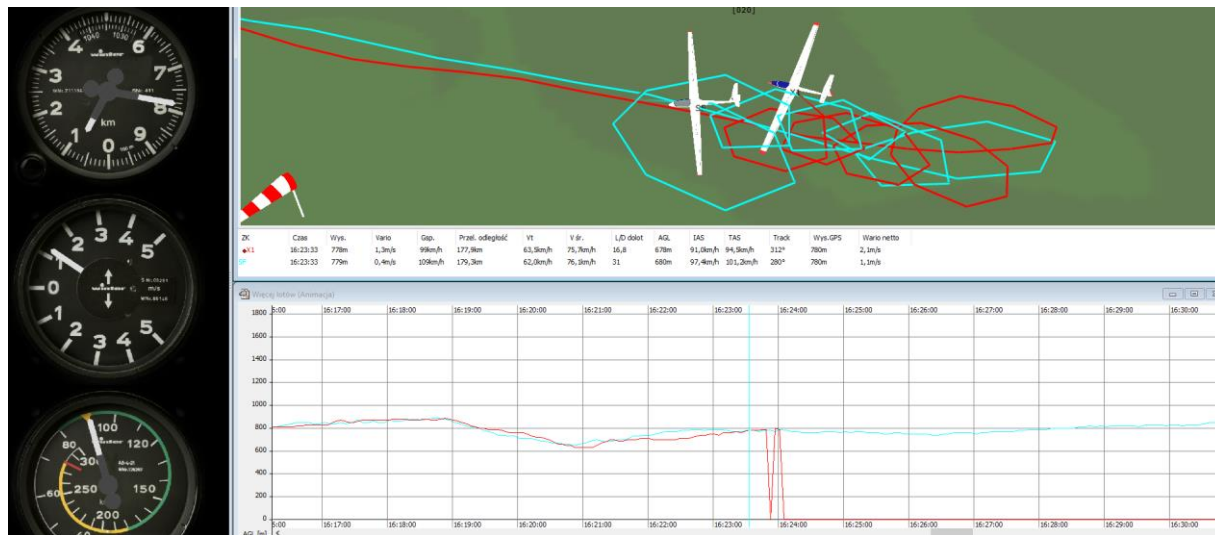
9. Po zderzeniu szybowce przez krótką chwilę kontynuowały lot po zadanych trajektoriach.

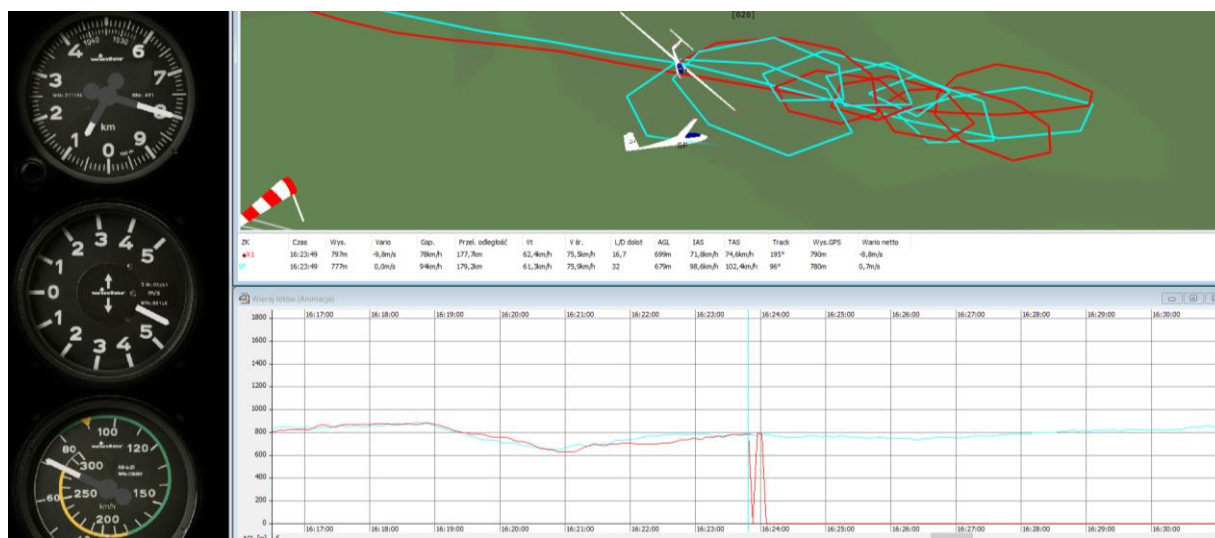
10. Prędkość (IAS) szybowca Jantar spadła do wartości 71,8 km/h, prawdopodobnie w tym momencie nastąpiło wejście w niekontrolowany obrót autorotacyjny (prawdopodobnie nieustalony korkociąg). Szybowiec Nimbus kontynuował lot w kominie.

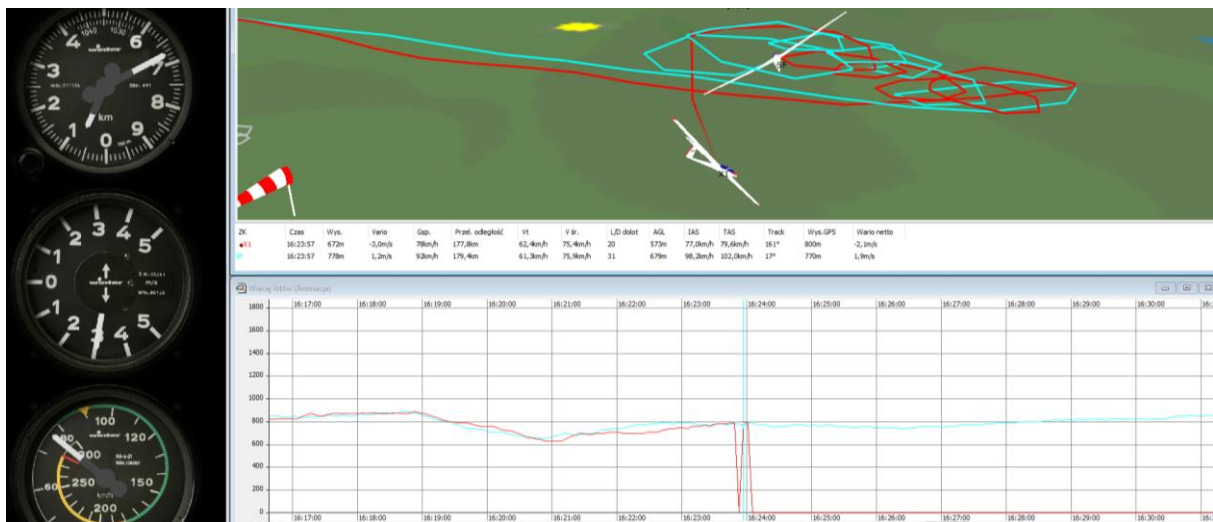
11. Wskazania z logów szybowca Jantar po zdarzeniu są nieprecyzyjne. Na podstawie oświadczeń pilotów przyjęto, że szybowiec wyprowadził z autorotacji po niepełnych dwóch zwitkach, po czym kontynuował lot do lądowania w terenie przygodnym.

Szybowiec Nimbus pozostał w kominie i uzyskał zapas wysokości niezbędny do powrotu na lotnisko docelowe.

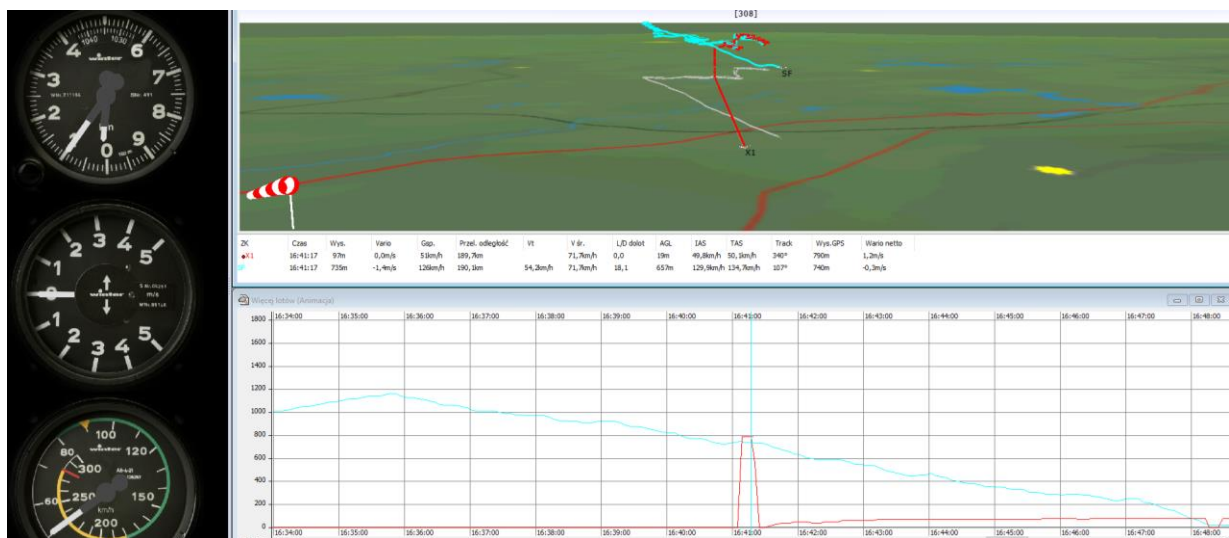
12. Około godziny 16:41 zarejestrowano prawdopodobne lądowanie szybowca Jantar, podczas gdy szybowiec Nimbus kontynuował dołot do lotniska.
