Państwowa Komisja Badania Wypadków Lotniczych

INCYDENT 2020/2342

UCHWAŁA

Rodzaj, typ statku powietrznego:	Samolot, Cessna 152 / Samolot, Cessna 152
Znaki rozpoznawcze SP:	SP-KIW / SP-CAT
Data zdarzenia:	12 sierpnia 2020 r.
Miejsce zdarzenia:	EPML

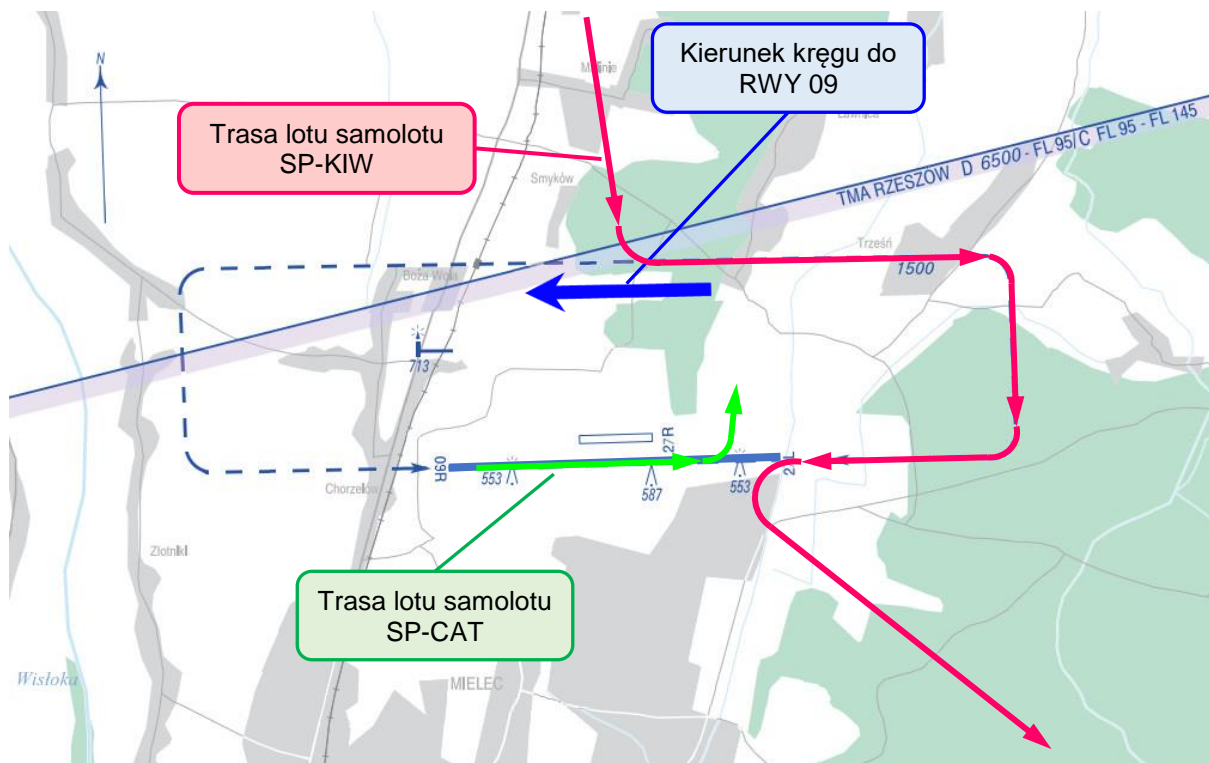
Pilot samolotu SP-CAT zauważył zbliżający się samolot SP-KIW i wykonał zakręt w lewo w celu uniknięcia zderzenia. Pilot samolotu SP-KIW oświadczył, że zbliżając się do RWY dostrzegł oznaczenie „27”, co uświadomiło mu, że popełnił błąd. Pilot przekazał przez radio, że przerywa podejście i wykonał zakręt w lewo.

Rys. 1. Trasy lotu samolotów SP-KIW i SP-CAT w czasie zbliżenia [źródło: PAŻP, PKBWL]

Przerywając podejście pilot samolotu SP-KIW widział samolot SP-CAT, który w jego ocenie znajdował się znacznie poniżej po prawej stronie. W ocenie pilota nie doszło do niebezpiecznego zbliżenia statków powietrznych. Po wykonaniu zakrętu, pilot samolotu SP-KIW kontynuował lot w kierunku punktu ALFA i dalej do lotniska EPRZ.

Przyczyną zbliżenia samolotów było włączenie się samolotu SP-KIW w krąg nadlotniskowy do RWY 09 w kierunku przeciwnym do obowiązującego.

- 1) Skierowanie pilota na 6-godzinne stacjonarne szkolenie teoretyczne z przepisów wykonywania lotów.

2) Lot kontrolny mający na celu sprawdzenie czy pilot nie wykazuje problemów z określaniem kierunków geograficznych.
