# UCHWAŁA

w sprawie **incydentu lotniczego**

## 2020/2345

Samolot, Piper PA-32, SP-NRS / Samolot, Airbus A-321, HA-LXT

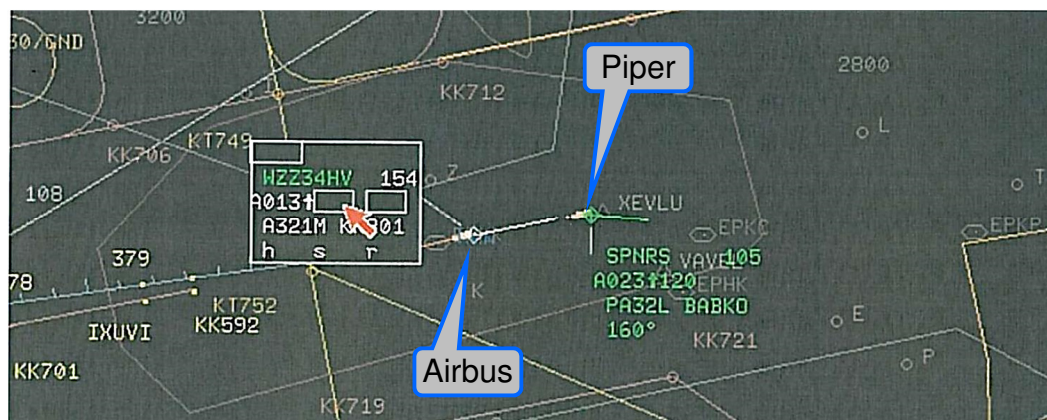
wznoszeniu, na wysokości 2100 ft<sup>10</sup>, czyli poniżej minimalnej wysokości wektorowania wynoszącej 2800 ft. EC APP uznał, że musi podjąć działanie w stanie wyższej konieczności i o godz. 13:07:03 nakazał załodze samolotu Piper wykonanie zakrętu w prawo na kurs 160°, prostopadłe do osi pasa, w celu opuszczenia osi RWY.

Rys. 1. Wskaźnik radarowy EC APP, godz. 13:07:30 [źródło: PAŻP]

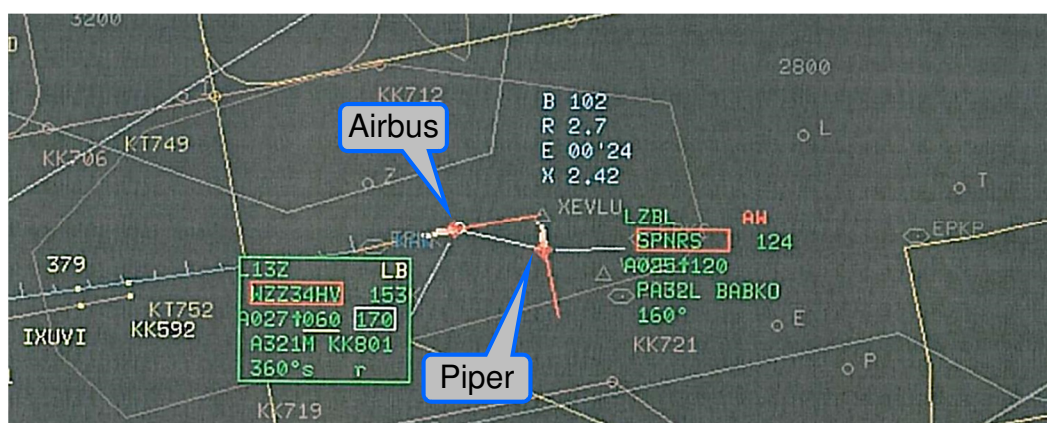
Naruszenie minimów separacji nastąpiło o godzinie 13:07:30, bezpośrednio po starcie samolotu Airbus, najmniejsze wartości separacji stwierdzono o godz. 13:07:55 i wynosiły one 0 ft w pionie i 2,8 NM w poziomie. Minimalne wymagane wartości separacji to odpowiednio 1000 ft i 5 NM. Na wskaźniku radarowym systemu Pegasus\_21<sup>11</sup> uruchomił się alarm STCA<sup>12</sup> (rys. 2).

Rys. 2. Wskaźnik radarowy EC APP, godz. 13:07:59, kolorem czerwonym zobrażono alarm STCA [źródło: PAŻP]
