# RAPORT KOŃCOWY

## Wypadek

ZDARZENIE NR – 2020/2362

STATEK POWIETRZNY – Śmigłowiec Robinson R44 Raven II, SP-SVW

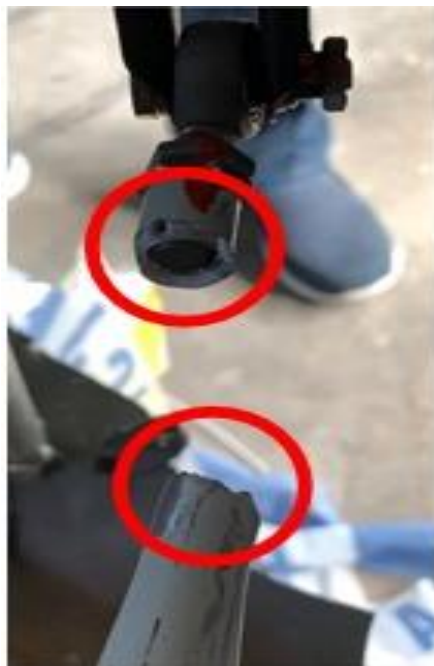
Ciąg kinematyczny układu sterowania skokiem ogólnym oraz przepustnicą został przerwany na skutek plastycznego odkształcenia się tylnej części kabiny.

**Rys. 22.** Złamany przy zderzeniu z wodą popychacz sterowania dźwigni skoku – mocy P/N: C121-19

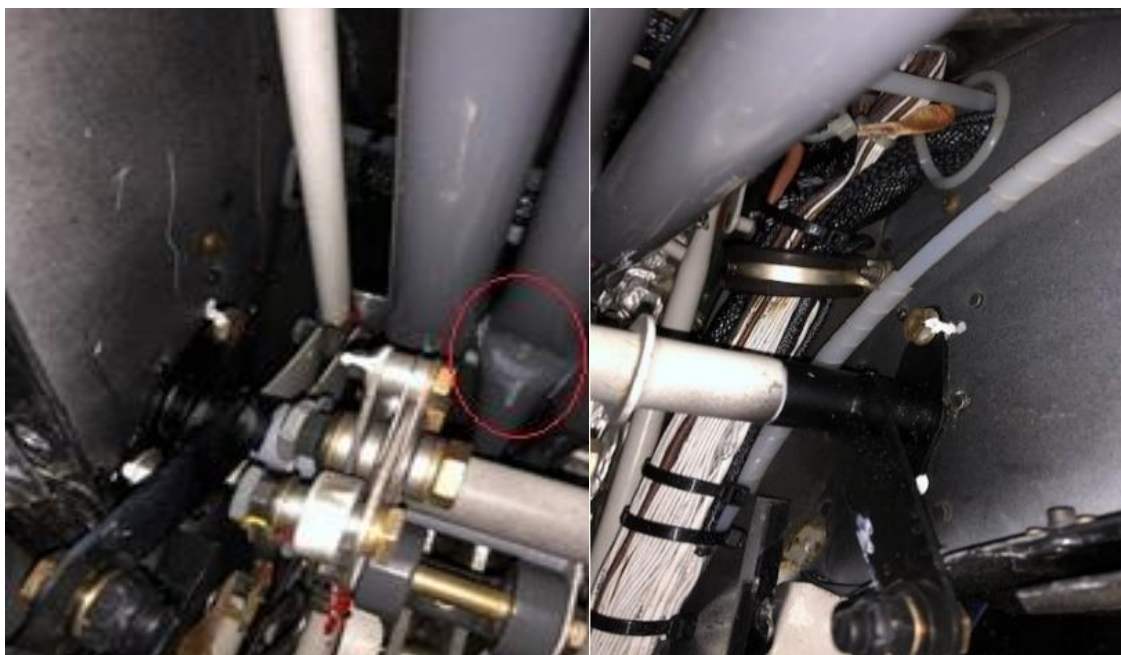
Ciągi kinematyczne układu sterowania skokiem łopat wirnika nośnego oraz śmigłem ogonowym zostały przerwane w miejscu oderwania się przedniej części kabiny. Ponadto popychacz sterowania skokiem śmigła ogonowego został zniszczony w miejscu przełamania belki ogonowej. Wszystkie przerwane połączenia układów sterowania zostały sprawdzone. Nie znaleziono śladów uszkodzenia w trakcie

**Rys. 24.** Widoczne uszkodzenia popychaczy powstały na skutek odkształcenia kadłuba przy zderzeniu
