# RAPORT KOŃCOWY

ZDARZENIE NR – 2020/2397

STATEK POWIETRZNY – Samolot Bristell NG-5, SP-SLES

DATA I MIEJSCE ZDARZENIA – 15 sierpnia 2020 r., w pobliżu  
Lądowiska Kikity (EPKI)

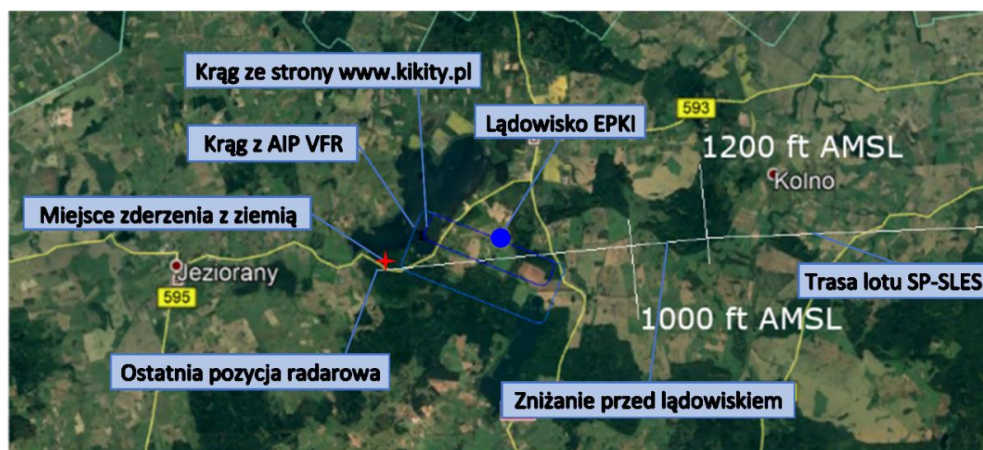
Rys. 1 Trasa lotu samolotu na ostatnim odcinku na podstawie zrzutu radarowego [źródło PKBWL]

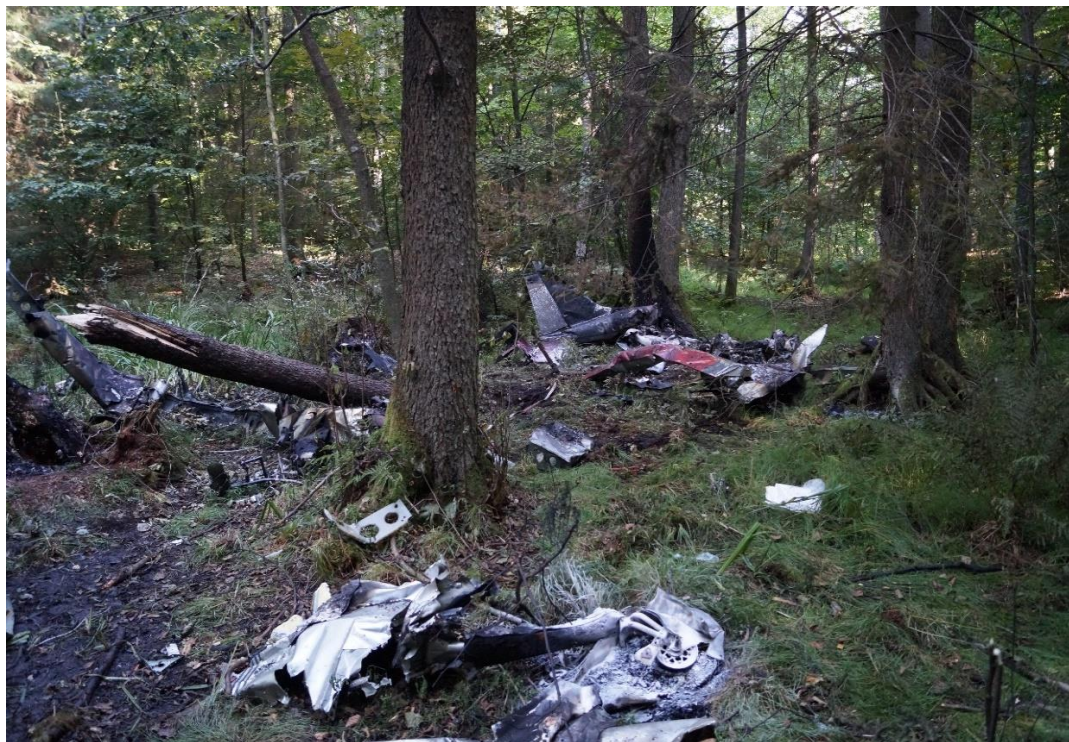
Po zderzeniu z ziemią samolot rozpadł się na wiele części, a rozlane paliwo uległo zapaleniu powodując pożar na miejscu wypadku. Z powyższego powodu nie było możliwe ustalenie rodzaju oraz ilości paliwa znajdującego się na pokładzie SP, jednakże oceniając obszar objęty pożarem można przyjąć, iż w chwili wypadku ilość paliwa w zbiornikach samolotu była wystarczająca do kontynuowania lotu w kierunku lotniska i wykonania lądowania. Elementy samolotu rozrzucone były na dużej powierzchni, niektóre były zawieszone na okolicznych drzewach, co może świadczyć, że destrukcja samolotu rozpoczęła się w momencie jego kontaktu z drzewami. Po upadku samolotu na ziemię wystąpił pożar, który zgasł samoczynnie, ponieważ samolot upadł w terenie bagnistym o dużej wilgotności (Rys.2).

Rys. 2 Widok miejsca zdarzenia i szczątki samolotu [źródło PKBWL]

Komisja podczas badania wraku nie znalazła śladów świadczących o niesprawności statku powietrznego, który uległ wypadkowi, jednakże z powodu jego zniszczenia nie było możliwe pełne wykluczenie zaistnienia takiej ewentualności.

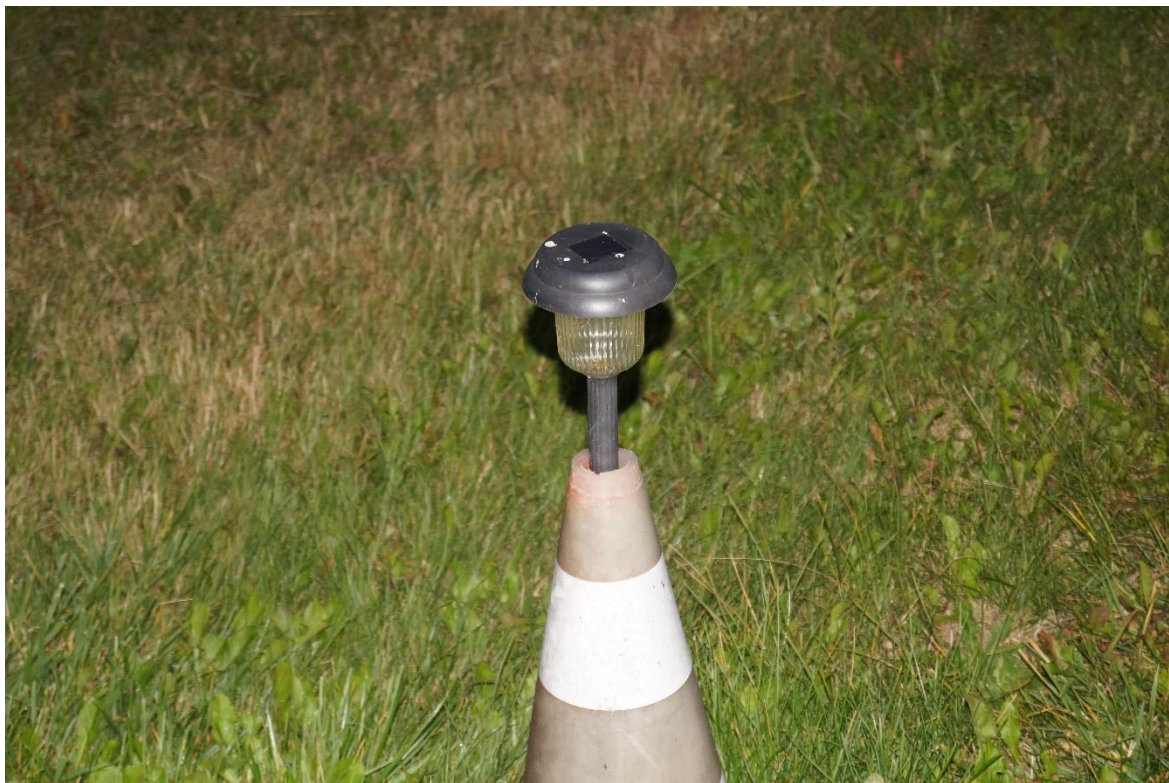
Pas startowy posiada oświetlenie składające się z lampek solarnych umieszczonych na gumowych pachółkach rozstawionych co kilkadziesiąt metrów po obu stronach pasa (rys. 6) oraz solarnych lampkach na końcu pasa startowego, które skierowane są w kierunku podejścia do lądowania (Rys. 7). Przepisy nie określają wymagań odnośnie oświetlenia lądowiska do wykonywania lotów nocnych. Decyzję co do wykonywania lotów nocnych na lądowisku podejmuje pilot na swoją odpowiedzialność.

Rys. 6 Lampki na krawędzi pasa startowego [źródło PKBWL]

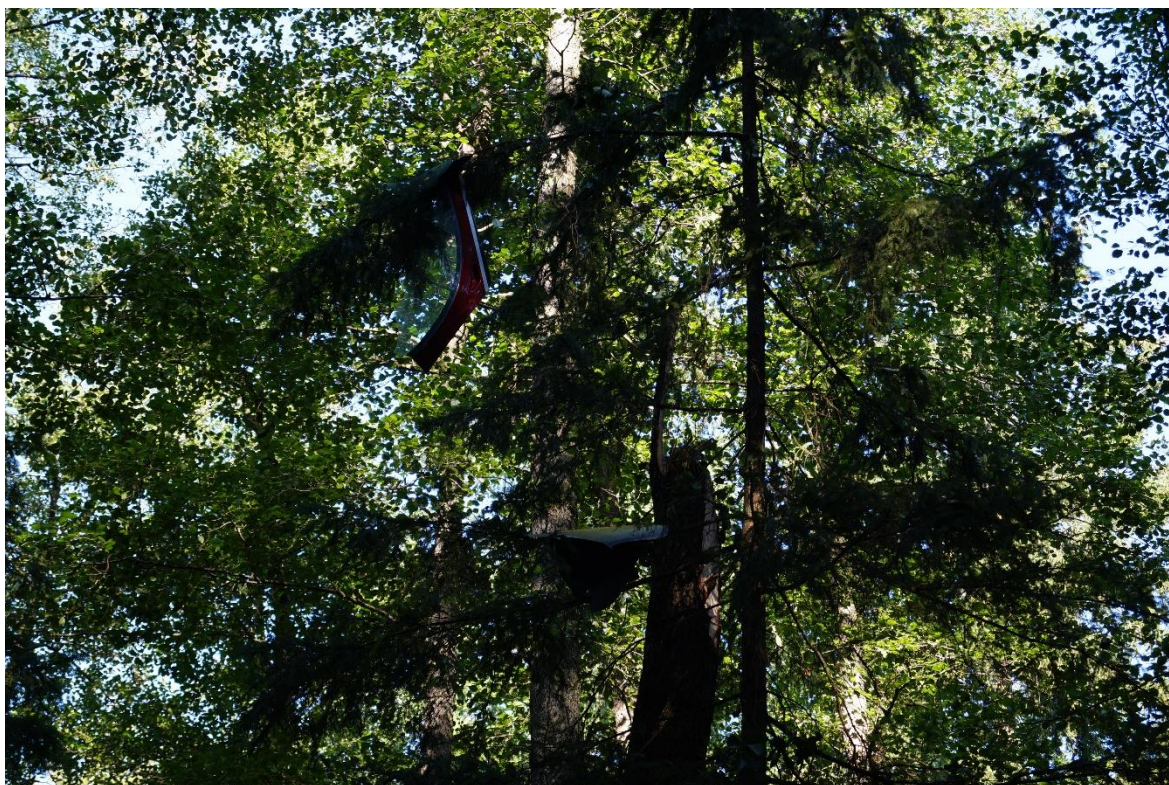
Miejsce zdarzenia znajdowało się około 2400 m od progu w okolicach trzeciego zakrętu do pasa 11. Na podstawie oględzin miejsca upadku Komisja ustaliła, że samolot pod niewielkim kątem zniżania wleciał w wysokopienny las. Po kontakcie samolotu z drzewami nastąpiło ścięcie kilku wierzchołków drzew na wysokości około 15 metrów i rozpoczęła się destrukcja samolotu. Niektóre elementy samolotu zostały na drzewach (rys. 8, 9). Następnie częściowo zniszczony samolot zderzył się z ziemią, nastąpił zapłon paliwa i pożar. Elementy samolotu porzucane zostały na dość dużej powierzchni.

Rys. 8 Elementy, które oddzieliły się od samolotu i pozostały na drzewach [źródło PKBWL]

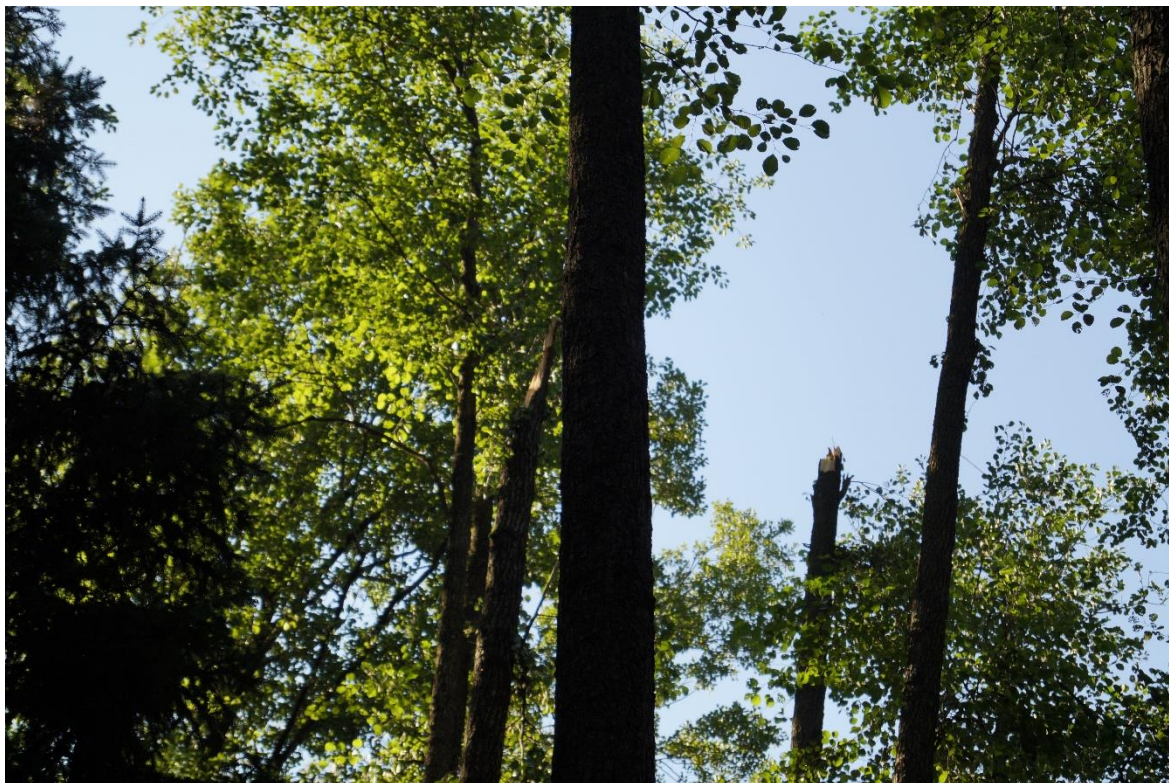
W wyniku zdarzenia zostały poćcinane wierzchołki drzew oraz połamane ich pnie jak również nastąpiło osmalenie i nadpalenie drzew w miejscu upadku wraku i w następstwie pożaru. Doszło również do skażenia gleby płynami eksploatacyjnymi i rozlanym paliwem na powierzchni kilku metrów kwadratowych.

Rys. 9 Poćcinane wierzchołki drzew w miejscu wlotu samolotu do lasu [źródło PKBWL]

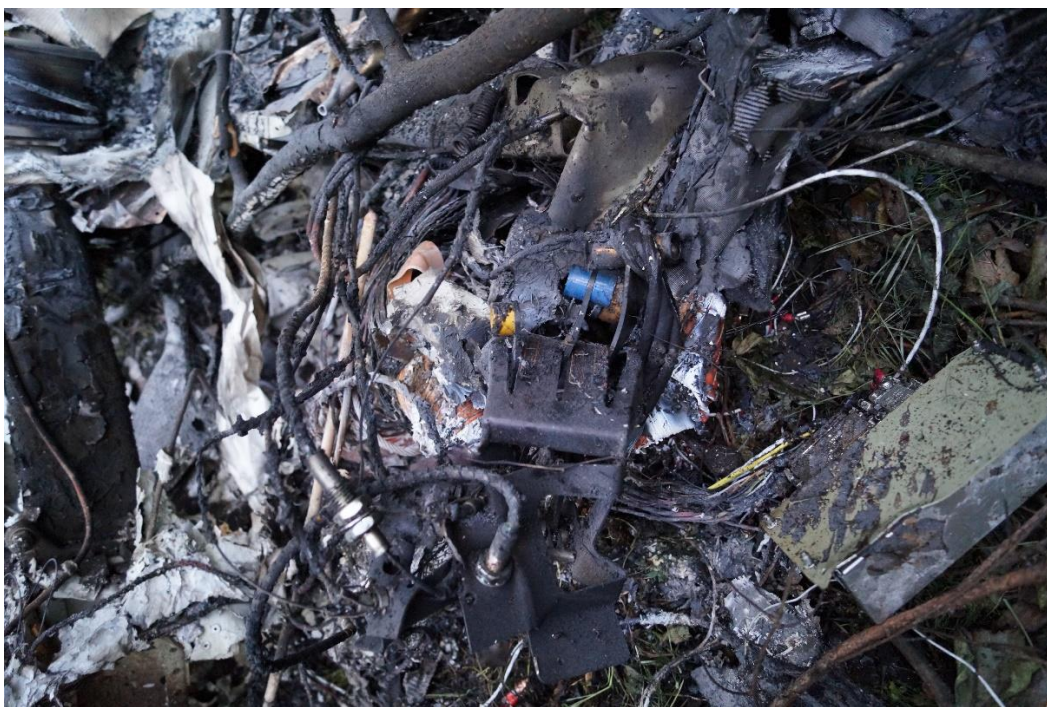
Komisja podczas badania szczątków nie znalazła śladów świadczących o niesprawności statku powietrznego przed zdarzeniem, jednakże z powodu zniszczenia wraku nie było możliwe zupełne wykluczenie zaistnienia takiej ewentualności.

Rys. 10 Elementy sterowania silnikiem odnalezione na miejscu zdarzenia (źródło PKBWL)
