# Raport Końcowy

Państwowa Komisja Badania Wypadków Lotniczych

ZDARZENIE NR – 2020/2872

STATEK POWIETRZNY – Spadochron tandemowy Sigma II 340

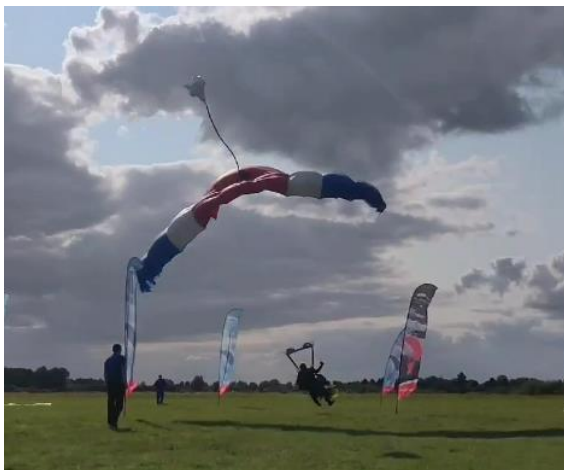
**Rys. 2** Konfiguracja lądowania (przyziemienia) tandemu tuż przed zdarzeniem [źródło: PKBWL]

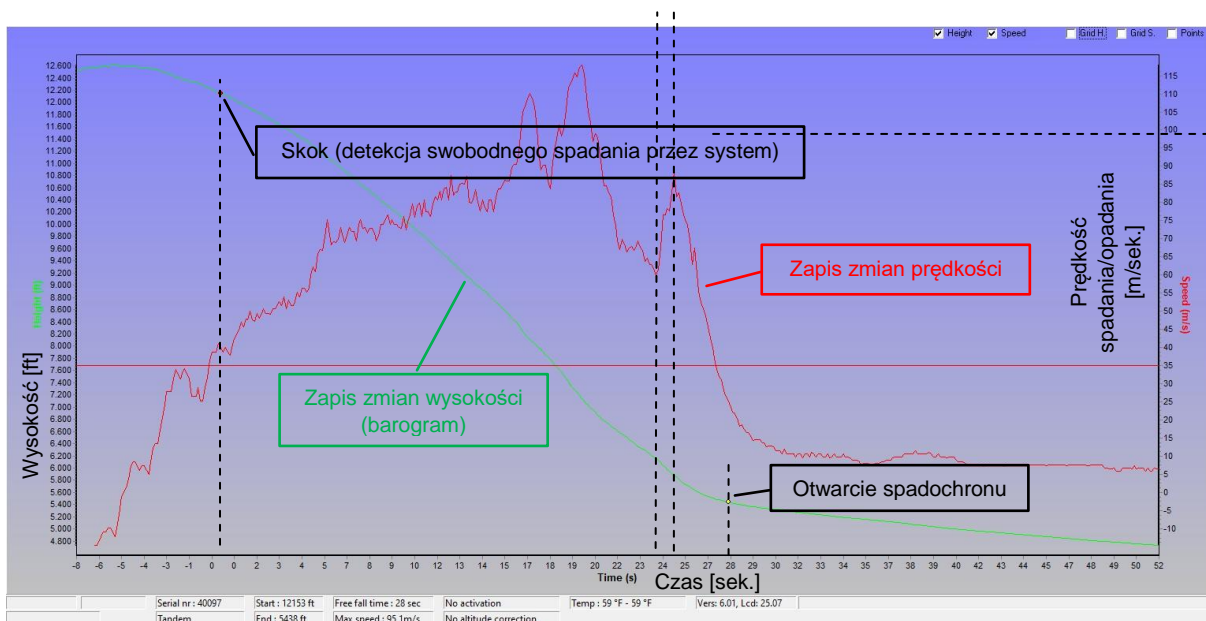
O ile barogram skoku (zielona linia na Rys. 3) odzwierciedla realny zapis zmiany wysokości w czasie, o tyle zapis prędkości powinien zostać potraktowany jako orientacyjny i obarczony istotnymi błędami pomiaru. Nierealne dane to np. rozpędzenie w swobodnym spadaniu od wartości 60 m/sek. do 88 m/sek. w ciągu zaledwie ok. 1 sek. oraz 3 nierealne piki prędkości na obrazowaniu. Błędy pomiaru wynikać mogą z „bańki ciśnienia”, jaka tworzy się wokół spadającego swobodnie ciała skoczka, a jej kształt i parametry (ciśnienie) wewnątrz zależne są od pozycji jaką skoczek przyjmuje.

**Rys. 3** Zapis wysokości oraz prędkości spadania/opadania w czasie [źródło: automat spadochronowy]  
Zapisane wartości zestawiono z zaleceniami producenta systemu spadochronowego Sigma Tandem, firmą *United Parachute Technologies* (UPT).

Z zapisu jak na Rys. 3 można odczytać, że:

- skok został wykonany z wysokości 12153 ft AMSL<sup>7</sup>; 3822 m
- otwarcie spadochronu
- wysokość otwarcia 5438 ft; 1657 m
- rozpędzanie w swobodnym spadaniu (bez wypuszczonego pilocika hamującego) wyniosło ok. 19 sek., (tj. 14 sek. po zalecany przez producenta czasie do wyrzucenia pilocika i aż 9 sek. po czasie uznanym jako krytyczny);

- maksymalna prędkość spadania wyniosła ok. 115 m/sek. tj. ok. 414 km/h, i została osiągnięta po ok. 19 sekundach po oddzieleniu od samolotu;
- wyhamowanie do ok. 300 km/h nastąpiło ok. 24 sek.;
- pełne otwarcie czaszy nastąpiło po 28 sek.

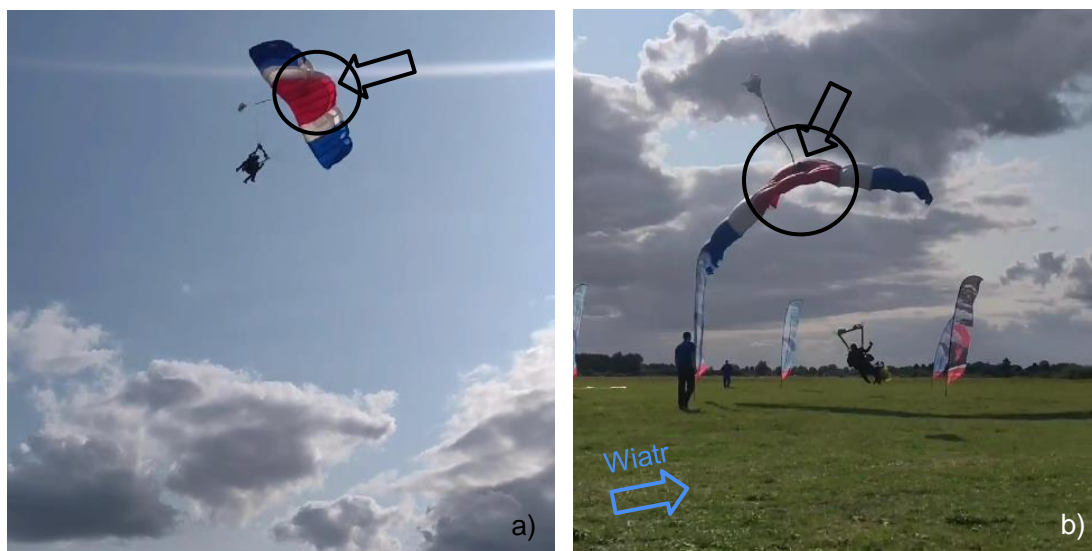
Czasza spadochronu wykazywała wyraźne wybrzuszenie (deformację) w jej środkowej części, po stronie krawędzi natarcia (Rys. 4). Wybrzuszenie to było wynikiem zerwania 4 linek nośnych w chwili otwierania spadochronu. Deformacja musiała negatywnie wpływać na pracę czaszy i mogła przekładać się na ograniczenie jej osiąarów: zwiększone opadanie własne, gorsza sterowność, zwiększenie prędkości przeciągnięcia czy wręcz jego inna charakterystyka.

**Rys. 4** Podejście do lądowania - widoczna deformacja czaszy w jej środkowej części – zaznaczono okręgiem i strzałką. Kierunek wiatru przy ziemi wskazują flagi oraz niebieska strzałka [źródło: PKBWL]

Pilot sterujący tandemem błędnie zaplanował podejście i lądowanie. Zapis video pokazuje kierunek wiatru, który można określić na podstawie flag wykonanych z lekkiego materiału. Podchodząc do lądowania wykonał niski zakręt w lewo, tandem przyziemił mając wiatr tylny-boczny z lewej strony. Jest to łatwe do ustalenia po zachowaniu się flag oraz po skręceniu i deformacji czaszy już po znalezieniu się skoczków na ziemi (czasza ustawiła się/skręcała pod wiatr). Lądowanie z tylnym lub tylny-bocznym wiatrem nie jest prawidłową techniką dla spadochronu szybującego (skrzydła), gdzie podejście i zetknięcie z ziemią powinno następować w łożu wiatru i pod wiatr. W zdarzeniu, prędkość względem ziemi (prędkości przyziemienia) była wynikową (sumą) składowej prędkości wiatru na kierunku przyziemienia oraz prędkości szybowania. Obserwując uważnie nagranie można zauważyć, że tuż przed stykiem z murawą lotniska, spadochron mógł znajdować się w konfiguracji przeciągnięcia (utrata siły nośnej przy znacznym przyroście opadania). Tłumaczyłoby to twarde lądowanie jakie miało miejsce i potwierdzało wskazanie pilota, który zrelacjonował, że „czasza spadła nad samą ziemią”<sup>8</sup>. Dodatkowo, zaburzona geometria czaszy pogarszała jej osiągi a także redukowała możliwości skutecznego hamowania przed przyziemieniem. Tandem pilot po rozpędzeniu spadochronu lewym zakrętem praktycznie nie hamował.

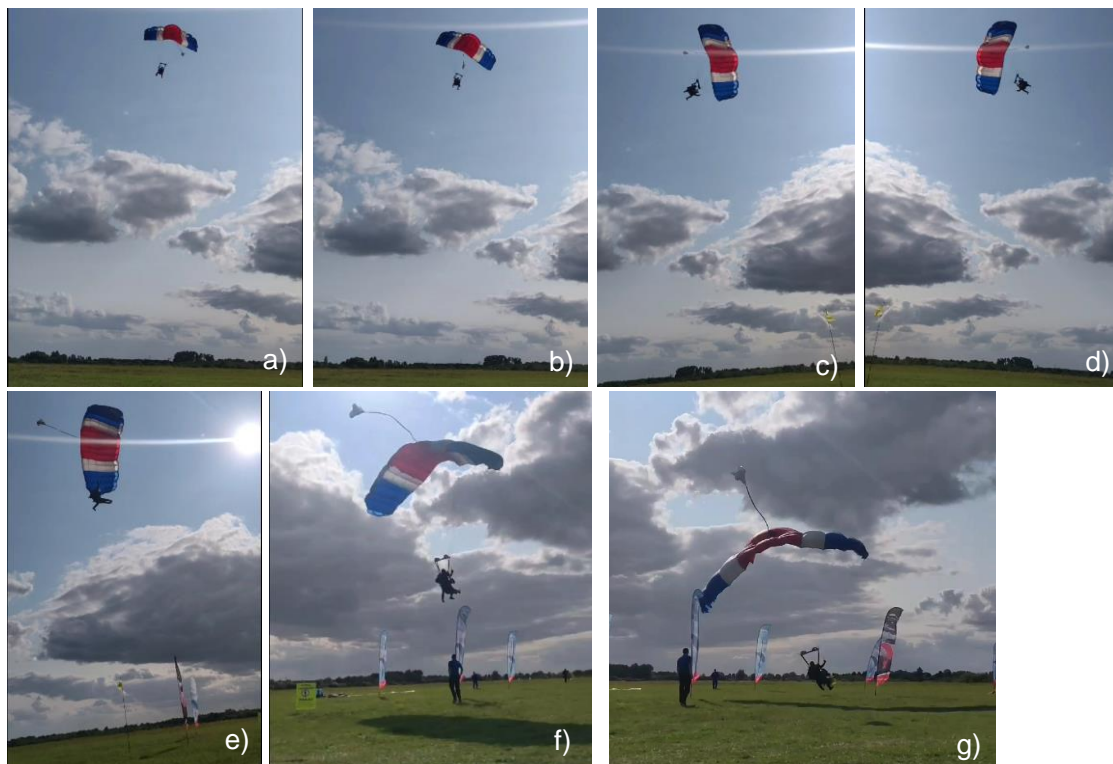
Rys. 5 pokazuje sekwencję zdarzeń (dowrotu) do lądowania aż do chwili przyziemienia. Między innymi zwraca uwagę prawidłowa pozycja pasażera (wyprostowane, podniesione do góry i złączone ze sobą nogi).

**Rys. 5** Zapis podejścia: sekwencja zdarzeń w czasie 5 sek. przed przyziemieniem [źródło: PKBWL]

Nierówne ściągnięcie obu linek sterowniczych z dodatkowymi hamulcami systemu Sigma do lądowania (Rys. 5 f i g) mogło wynikać z konieczności przyziemienia z tylnobocznym wiatrem. Pilot tandemu nie był w stanie w pełni zakręcić pod wiatr ponieważ wykonał zakręt w lewo i odwrócił się od kierunku wiatru i prawidłowego kierunku lądowania, zamierzał jednak utrzymać tandem w osi przyziemienia.

Przyziemienie nastąpiło z dużą prędkością postępową, będącą sumą składowej wiatru na kierunku przyziemienia oraz prędkości szybowania spadochronu. Jednocześnie znaczna była prędkość pionowa (opadania), której pilot nie był w stanie dalej zmniejszyć zaciąganiem sterówek, ponieważ skrzydło znajdowało się już w konfiguracji przeciągnięcia (sterówki nie pracowały) a ich nierównomierne wybranie mógł wymuszać boczny wiatr. Naruszona geometria skrzydła (wybrzuszenie na krawędzi natarcia) także wymiennie przyczyniała się do trudności w sterowaniu i redukowało siłę aerodynamiczną wyporu (nośną).
