Państwowa Komisja Badania Wypadków Lotniczych

INCYDENT 2956/20

UCHWAŁA

Rodzaj, typ statku powietrznego:	Samolot, Tecnam P2006T
Znaki rozpoznawcze SP:	SP-ADF
Data zdarzenia:	17 września 2020 r.
Miejsce zdarzenia:	EPWT

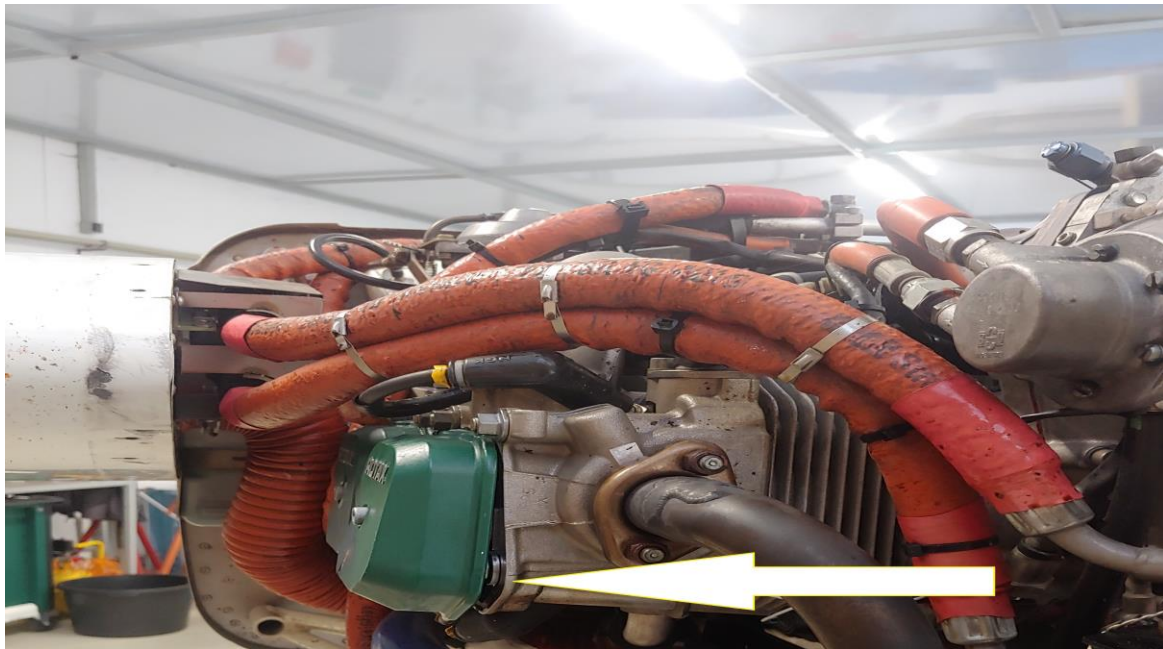
Rys.1. Widok miejsca odchylenia pokrywy zaworowej cylindra nr 1 po odkręceniu się śruby mocującej [źródło: użytkownik]

Zatarcie silnika nastąpiło wskutek wycieku oleju po odkręceniu się śruby pokrywy zaworowej cylindra nr 1. Przyczyny odkręcenia się śruby mocowania pokrywy zaworowej nie ustalono. Z „Instrukcji obsługi liniowej i bazowej silnika” wynika, że dokręcenie śruby mocowania pokrywy wykonuje się podczas montażu silnika na płatowiec, natomiast żadne jego sprawdzanie nie jest przewidziane podczas bieżącej eksploatacji. Ewentualne odkręcanie się śrub (nakrętek) powinno być wykrywane podczas przeglądów silnika przewidujących wizualną kontrolę ich stanu technicznego lub pośrednio przez wykrywanie podcieków oleju. Z doświadczeń eksploatacyjnych wynika jednak, że po wykręceniu śruby pokrywa utrzymuje się w pierwotnym położeniu przez zapieczoną na jej obwodzie gumową uszczelkę, co może utrudniać właściwą ocenę jej stanu technicznego podczas przeglądu.

Samoczynne odkręcenie się śruby mocowania pokrywy zaworów cylindra nr 1 silnika prawego, powodujące wyciek oleju, a w konsekwencji zatarcie silnika.

- 1) Sprawdzenie momentów dokręcenia pokryw zaworowych na wszystkich silnikach Rotax.

- 2) Nałożenie znaków kontrolnych na każdą śrubę mocującą pokrywę zaworów na wszystkich silnikach Rotax.
- 3) Wprowadzenie dodatkowej czynności na pracach 50-godzinnych – dokręcenie właściwym momentem śruby pokrywy zaworów.
