# INFORME DE SEGURIDAD OPERACIONAL

Título: Fallo o malfuncionamiento de sistema/componente (no del grupo motor).  
Państwowe Zakłady Lotnicze 106-BT-601, matrícula LV-BDY, Suipacha, provincia de  
Buenos Aires

Fecha y hora del suceso: 8 de octubre de 2020 a las 11:30 (UTC)

Dirección Nacional de Investigación de Sucesos Aeronáuticos

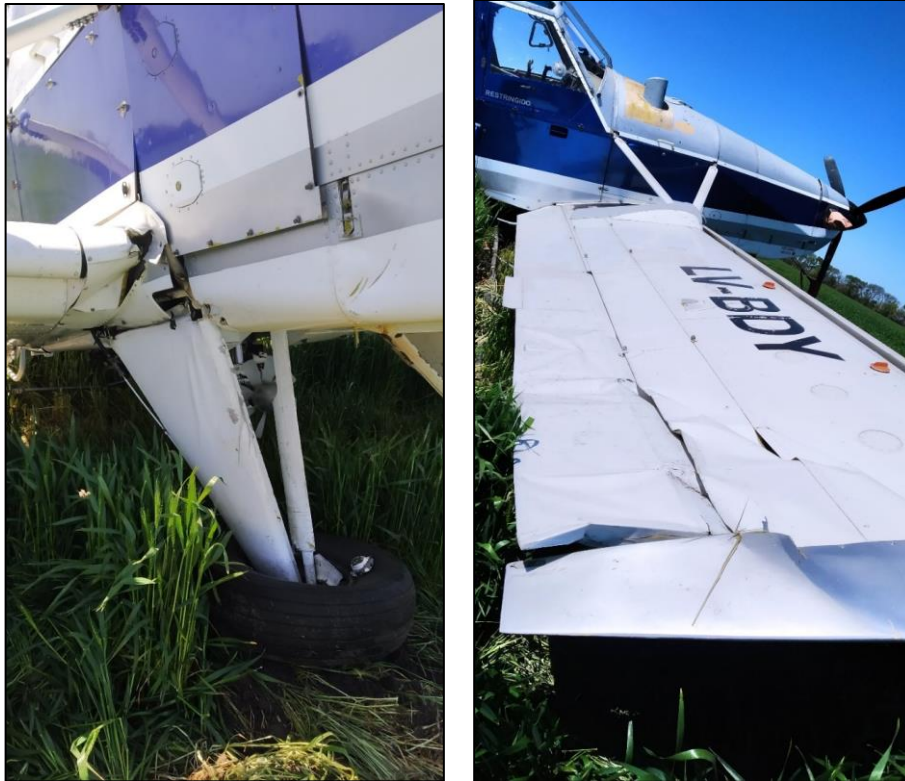
Figura 2. Vista de tren de aterrizaje principal derecho y puntera de ala derecha. Fuente: investigación JST

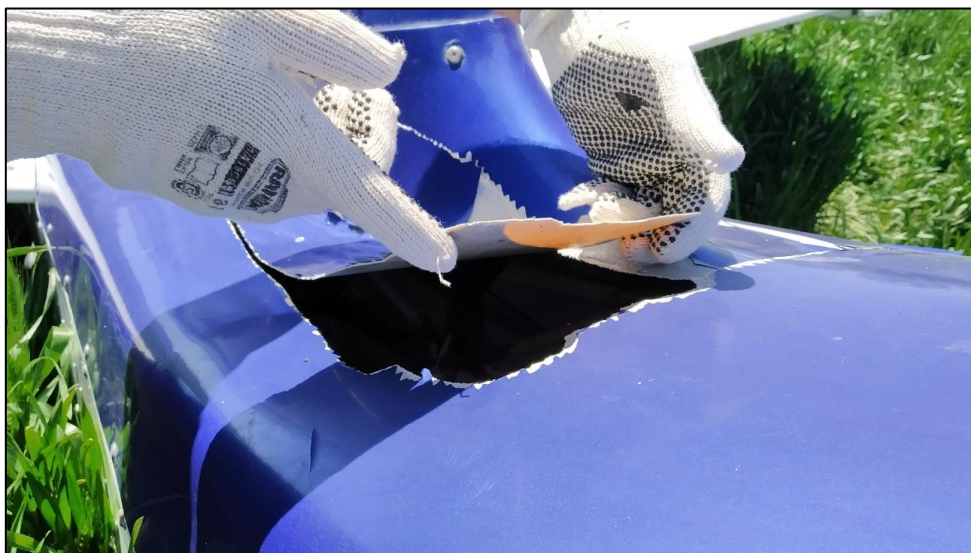
Daños de importancia en fuselaje, en puntera del ala derecha, en el tren de aterrizaje principal, y en los herrajes de sujeción del estabilizador vertical. En la figura 4 se puede observar el área

Figura 3. Daños en fuselaje. Fuente: investigación JST

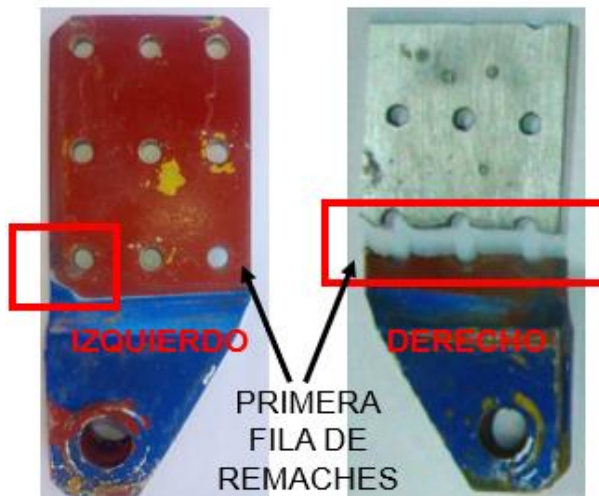
donde el herraje izquierdo presentó una fisura; y donde el herraje derecho presentó una fractura.

Figura 4. Identificación de áreas de falla en ambos herrajes. Fuente: investigación JST

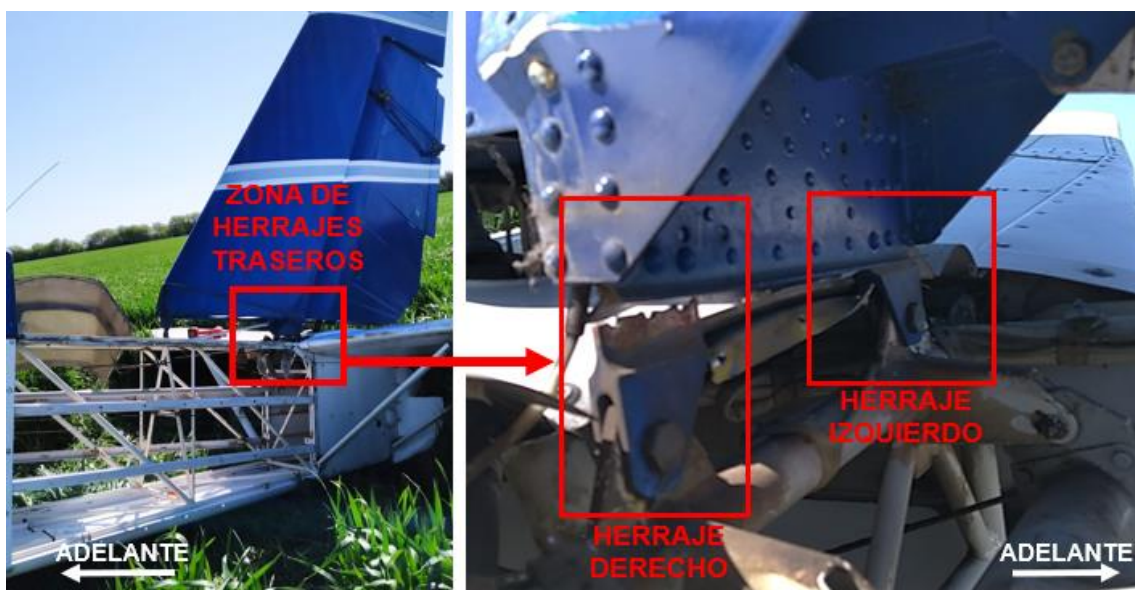
Durante la inspección visual de la aeronave se observó que el herraje de sujeción derecho del estabilizador vertical se encontraba fracturado. Este fue retirado de la aeronave para ser analizado en el laboratorio de la Fábrica Argentina de Aviones (FAdeA S.A.).

Figura 12. Zona de herrajes traseros. Fuente: investigación JST

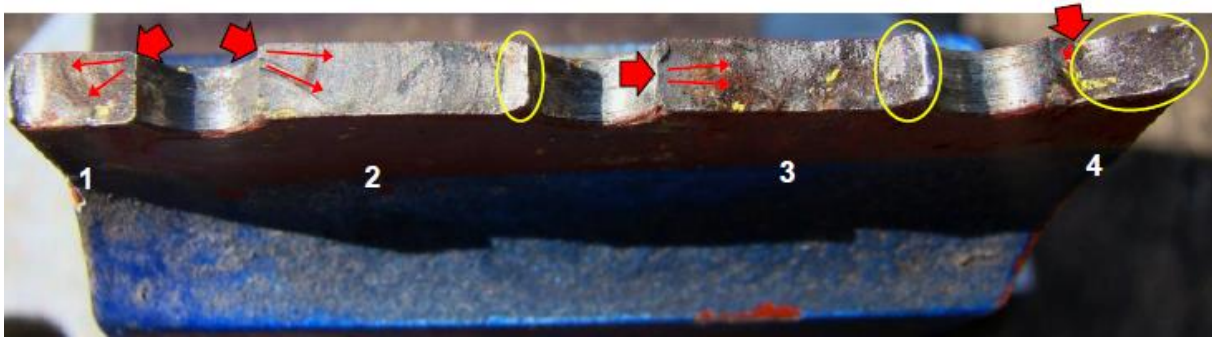
La cara de fractura del herraje derecho mostraba fisuras que avanzaron por fatiga antes de la fractura final. En la figura 14, se indican los inicios de estas fisuras con flechas rojas “grandes” y su dirección de crecimiento con flechas rojas “pequeñas”. También se indican de forma aproximada las fracturas finales, marcadas dentro de los óvalos de color amarillo.

Figura 14. Cara de fractura del herraje derecho. Fuente: investigación JST

Puede observarse que las fisuras en las posiciones 1 y 2 comenzaron en los bordes de los agujeros destinados a los remaches, mientras que la fisura en la posición 3 se originó en el centro del agujero central, y la fisura en la posición 4 se inició sobre una cara del herraje.

En función de la cercanía de las marcas, la textura y el aspecto general, se observó que la fisura en la posición 1 creció más lento (requirió mayor cantidad de ciclos para el mismo avance) que la fisura en la posición 2, y ésta última creció más lento que la ubicada en la posición 3. También se observó que la relación entre el área de avance por fatiga y el área de la fractura final varía entre las distintas posiciones.

Por último, se destacan pequeños restos de pintura de color amarillo en las caras de fractura del herraje derecho (figura 14). Estos restos permanecieron incluso después de limpiar las caras de fractura con un cepillo plástico y realizar una limpieza general de la pieza por ultrasonido en acetona. No se encontró una explicación clara para su presencia.

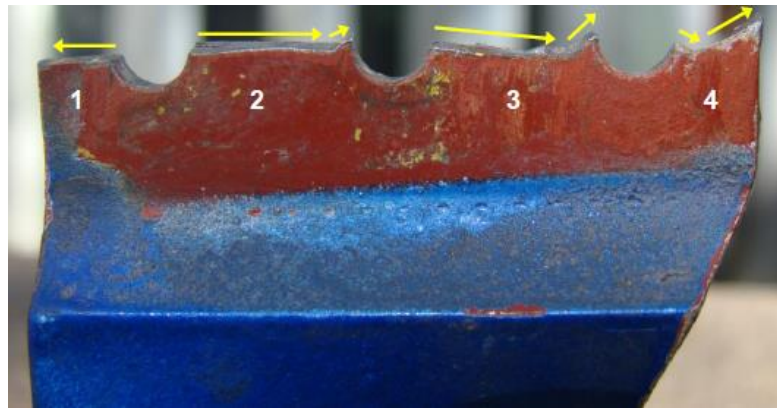
En la figura 15 se muestra que el avance en la posición 1 fue prácticamente plano, pero que en las demás existe -a la derecha de cada posición- una desviación del plano horizontal que se hace cada vez más pronunciada a medida que se avanza hacia la fractura final (posición 4). Este cambio de dirección fue el resultado del tipo de sollicitación que soportaron las secciones remanentes antes de la fractura final (tracción-desgarro), combinado con una cierta ductilidad intrínseca de la pieza y un espesor relativamente bajo de la sección de falla.

Figura 15. Cara de fractura del herraje derecho. Fuente: investigación JST

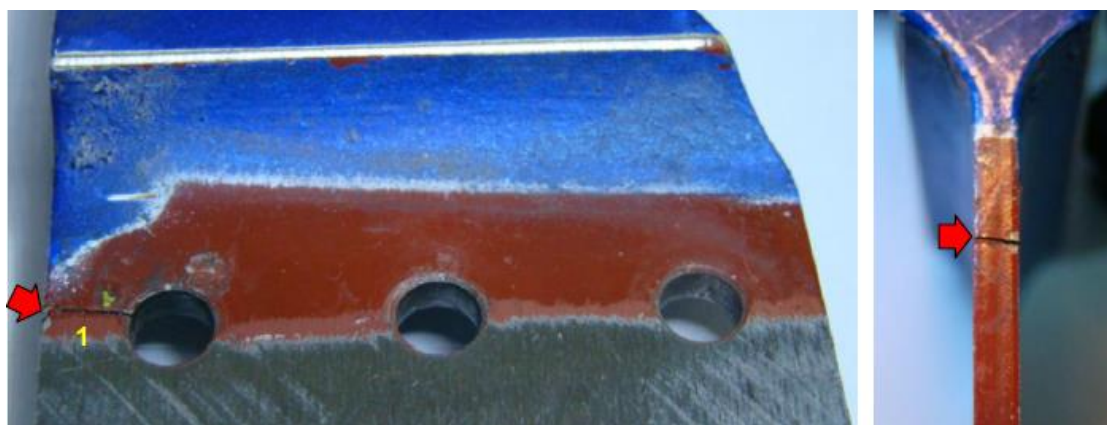
El herraje izquierdo presentaba una fisura (posición 1) que avanzó casi perpendicularmente a la superficie de la pieza, como se observa en la siguiente figura.

Figura 16. Fisura en el herraje izquierdo. Fuente: investigación JST

El lugar de inicio de la fisura (indicado con una flecha roja en las figuras 16 y 17) se encontró en una ubicación similar al de la fisura de la posición 1 en el herraje derecho: en el interior de

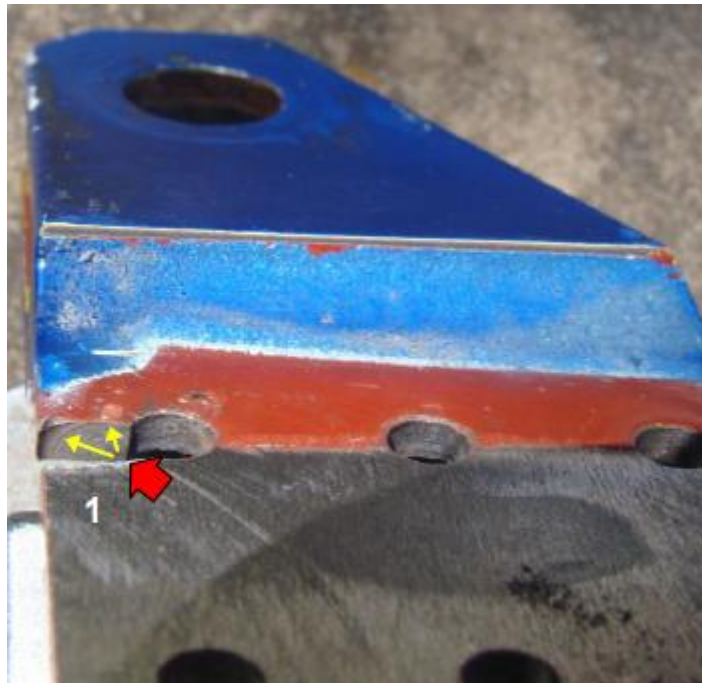
un agujero para un remache y en una de las caras del herraje. El avance de la fisura (representado con flechas amarillas en la figura 17) abarca la mayor parte de la sección, con una fractura final de pequeñas dimensiones.

Figura 17. Avance de fisura en el herraje izquierdo. Fuente: investigación JST

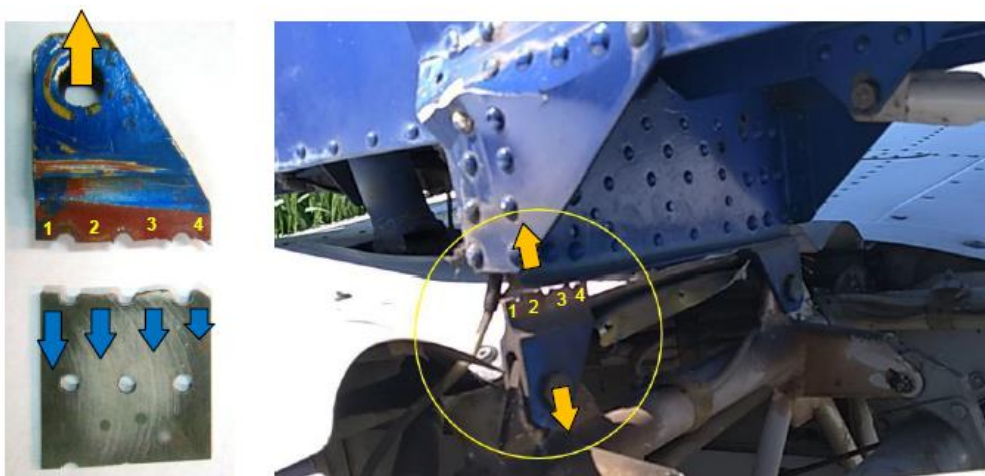
En cuanto a las cargas a las que estuvieron sometidos los herrajes, en la siguiente figura se representa con una flecha de color amarillo la carga principal para el desarrollo de las fisuras sobre el herraje derecho, mientras que las flechas azules representan las tensiones medias que esta carga generó sobre las distintas "posiciones" cuando la pieza estaba sana.

Figura 19. Carga principal sobre el herraje derecho. Fuente: investigación JST

Debido a que el ojal del herraje está desplazado del eje de simetría, la distribución de las tensiones en una sección transversal sobre los centros de la primera fila (figura 4) de agujeros, no será uniforme, serán mayores en la posición 1 y disminuyen hacia la posición 4.

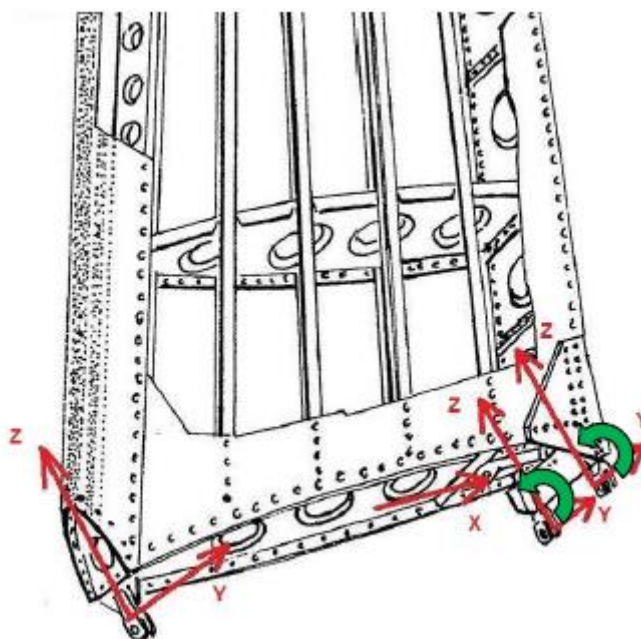
Además de la carga antes mencionada, existió otra sollicitación sobre los herrajes. La fractografía macroscópica reveló que el inicio de las fisuras por fatiga en las posiciones 1 de ambos herrajes se ubicaba sobre la misma cara. Esto es característico de un esfuerzo de flexión, probablemente variable que influyó en la aparición y el desarrollo de las fisuras.

Figura 20. Sollicitación de flexión sobre los herrajes. Fuente: investigación JST
