RAPORT KOŃCOWY

ZDARZENIE NR – 2020/3401

STATEK POWIETRZNY – Samolot ultralekki, Pipistrel Taurus 503,
SP-STAU

DATA I MIEJSCE ZDARZENIA – 25 października 2020 r., lądowisko
Stary Wielisław

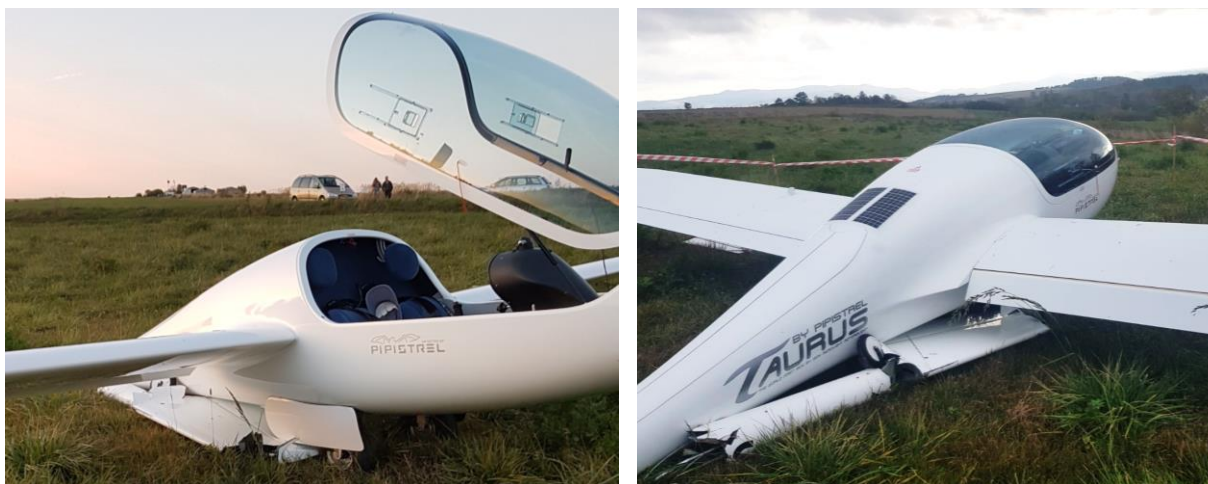
W wyniku wypadku samolot został zniszczony w stopniu niekwalifikującym go do naprawy (rys. 1).

Rys. 1. Szczątki samolotu ultralekkiego Pipistrel Taurus 503 [źródło: właściciel]

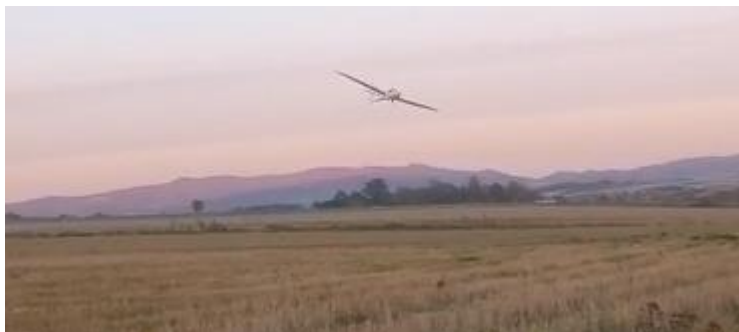
Na podstawie analizy nagrania z telefonu komórkowego jednego ze świadków zdarzenia można wnioskować, że pilot niewłaściwie zaplanował manewr do lądowania. Trzeci zakręt wykonywany był na zbyt małej wysokości (niecałe 30 m). Czwarty zakręt wykonany był z wyślizgiem. Po wyjściu na prostą do lądowania pilot zwiększył kąt natarcia poprzez ściągnięcie drążka sterowego, co spowodowało spadek prędkości. Takie zachowanie pilota najprawdopodobniej było spowodowane próbą poprawienia planowania do lądowania tak, aby dolecieć do pasa. W konsekwencji, na skutek nadmiernej utraty prędkości, nastąpiło przeciągnięcie samolotu. Zarówno nagranie, jak

- 1) W trakcie czwartego zakrętu – na nagraniu widoczne małe przechylenie, nieskoordynowany zakręt.

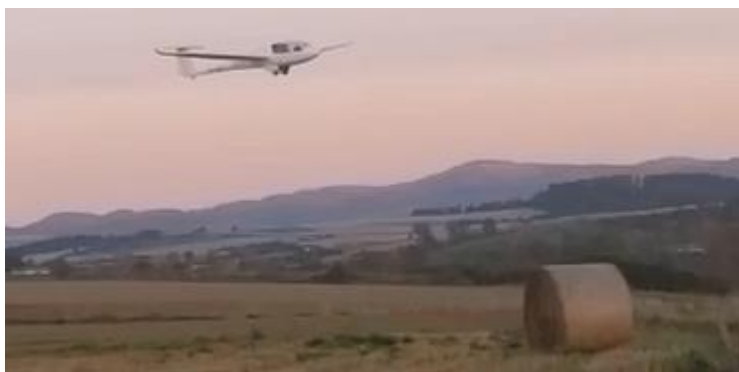
- 2) Po wyjściu na prostą do lądowania – wypuszczone podwozie, duży kąt natarcia.

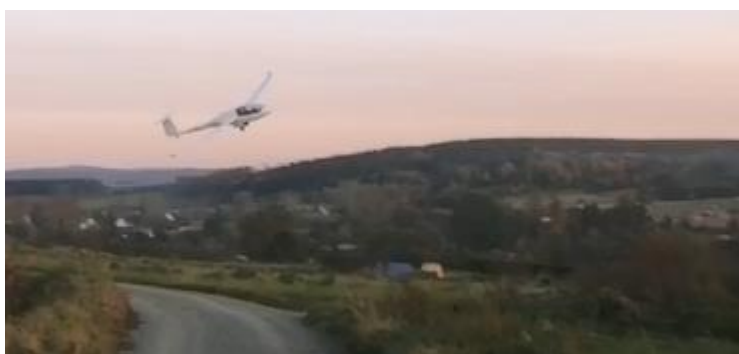
- 3) W prawym przechyleniu – po przekroczeniu krytycznego kąta natarcia.

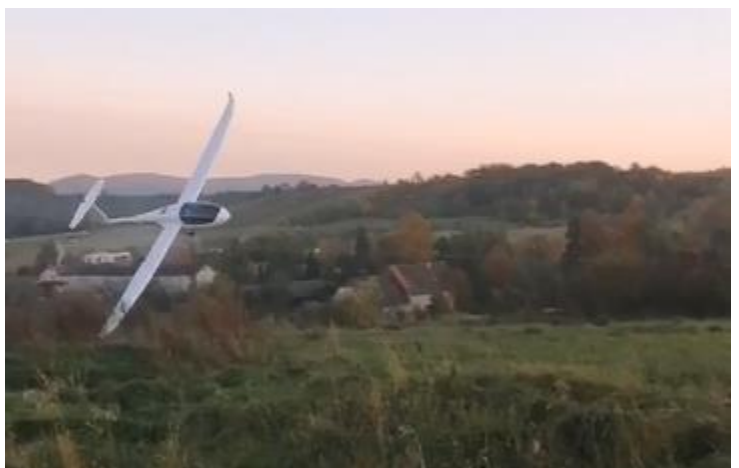
i charakter uszkodzeń oraz ułożenie szczątków w miejscu zdarzenia wskazują, że zderzenie prawej końcówki skrzydła z ziemią nastąpiło w początkowej fazie korkociągu. Ponieważ skrzydło w trakcie zdarzenia przejęło znaczną część energii uderzenia, kabina pilotów pozostała praktycznie nieuszkodzona, a pilot i podróżny nie doznali obrażeń ciała.

- 4) Chwila zderzenia z ziemią prawej końcówki skrzydła – początek procesu niszczenia konstrukcji.
