# RAPORT KOŃCOWY

WYPADEK 2020/3656

STATEK POWIETRZNY – Samolot C-150, SP-KHD

DATA I MIEJSCE ZDARZENIA – 24 listopada 2020 r., m. Brzóza

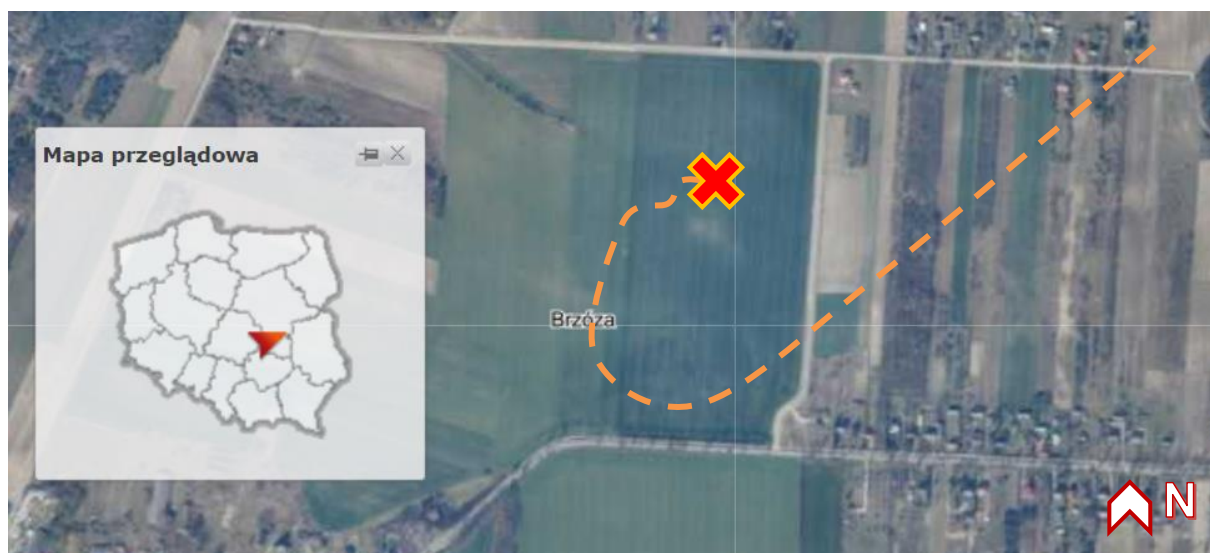
Rys. 4. Miejsce lądowania – zaznaczono prawdopodobny tor lotu w trakcie podejścia do terenu przygodnego, mapa w skali 1:10000 [źródło: geoportal]

Uczeń-pilot wybrała do lądowania pole uprawne w okolicy m. Brzóza, do którego podeszła z zakrętu o 180°. Lądowanie odbywało się z tylnym wiatrem. Na niewielkiej wysokości nad terenem uczeń-pilot próbowała odchylić tor lotu w lewo tak, aby ominąć znajdujący się przed nią głąz. Wykonanie gwałtownego manewru na zbyt małej prędkości spowodowało przeciągnięcie samolotu w lewym zakręcie, niekontrolowane przyziemienie i w konsekwencji kapotaż.
