Państwowa Komisja Badania Wypadków Lotniczych

INCYDENT nr 2020/3777

UCHWAŁA

Rodzaj, typ statku powietrznego:	Samolot, Tecnam P2006T
Znaki rozpoznawcze SP:	SP - MEL
Data zdarzenia:	11 grudnia 2020 r.
Miejsce zdarzenia:	EPLL

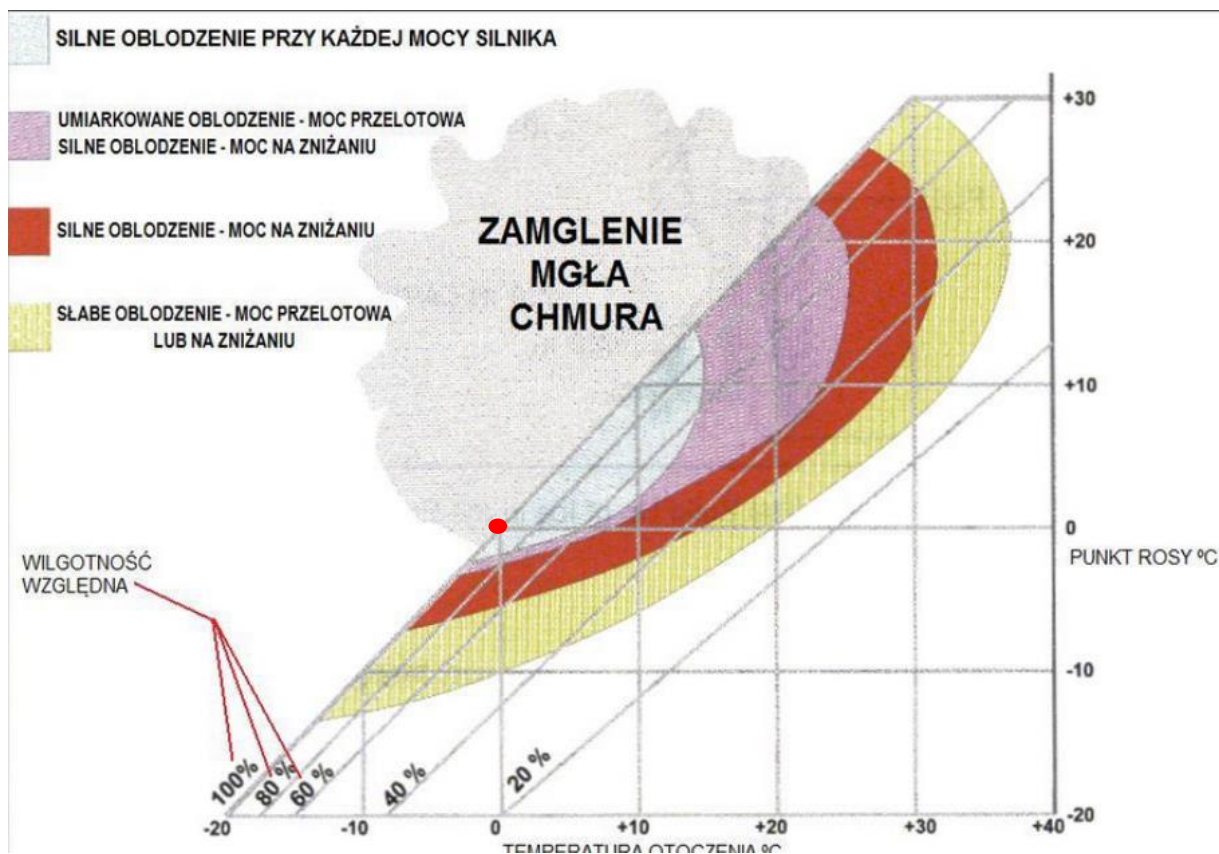
Podczas lotu szkolnego IFR po wykonaniu touch and go na pasie 07 na lotnisku Łódź (EPLL), na wysokości ok 1000 ft AMSL wystąpiły drgania na prawym silniku. Po zmniejszeniu mocy drgania nie ustąpiły. Instruktor podjął decyzje o wyłączeniu silnika i zgłosił do ATC zamiar lądowania na kierunku 25. Lądowanie odbyło się bez następstw. Personel techniczny wykonał przegląd silnika i nie wykrył żadnych nieprawidłowości. Wykonano pełną próbę silnika, która nie wykazała żadnych problemów z pracą silnika w pełnym zakresie obrotów. Po ustaleniu, że silnik jest sprawny, przeanalizowano występujące podczas lotu warunki pogodowe pod kątem możliwości wystąpienia oblodzenia gaźnika. Z prognozy pogody wynika, że temperatura otaczającego powietrza oraz punktu rosy (0°/0°) były czynnikami sprzyjającymi powstaniu silnego oblodzenia gaźnika przy każdej mocy silnika, co widać na wykresie (rys. 1). W tych warunkach pogodowych wilgotność powietrza wynosiła 100%. Ponadto podczas lotu wystąpiły drgania silnika, które są charakterystycznym objawem dla procesu powstawania oblodzenia gaźnika. Prawidłową reakcją ze strony pilota powinno być włączenie podgrzewu gaźnika oraz w miarę możliwości opuszczenie warunków sprzyjających oblodzeniu. Pilot nie skojarzył występujących podczas zdarzenia objawów z możliwością powstawania oblodzenia, a był przekonany, że wystąpiła niesprawność silnika.

Rys.1. Diagram oceny możliwości wystąpienia oblodzenia gaźników

Prawdopodobną przyczyną zdarzenia było oblodzenie gaźnika.

Warunki meteorologiczne sprzyjające powstaniu oblodzenia gaźnika.

Omówiono zdarzenie z instruktorem by zwrócić uwagę, na konieczność próby użycia podgrzewu gaźnika jako pierwszej czynności przed decyzją o jego wyłączeniu w warunkach sprzyjających wystąpienia oblodzenia.
