# RAPORT KOŃCOWY

ZDARZENIE NR – 2020/757

STATEK POWIETRZNY – Samolot, PZL – Koliber 160A, SP-GZB

DATA I MIEJSCE ZDARZENIA – 29 lutego 2020 r., EPBC

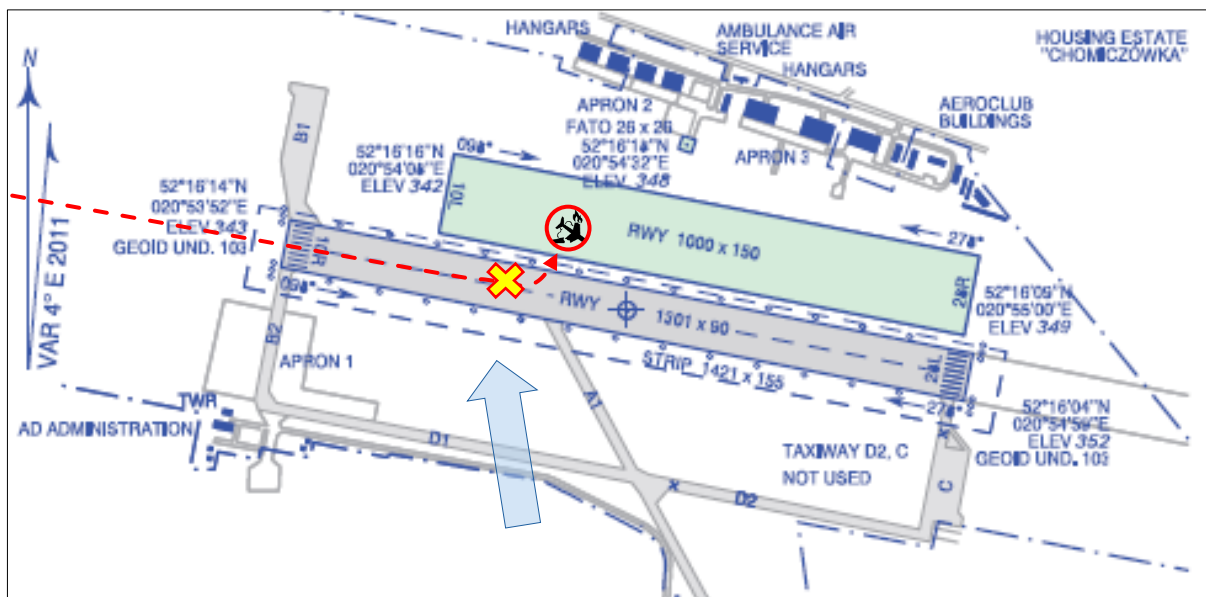
Do zdarzenia doszło na betonowej drodze startowej RWY 10R EPBC (Rys. 1). Po kontakcie lewego skrzydła z drogą startową samolot zmienił kierunek o ok. 90° w lewo i po kilkudziesięciu metrach zatrzymał się na trawiastej RWY 10L EPBC.

**Rys. 1.** Mapa lotniska EPBC ze schematycznie zaznaczonym położeniem samolotu po zdarzeniu (czerwony okrąg) oraz kierunkiem podejścia do lądowania (czerwona przerywana linia), symbolem X w kolorze żółtym oznaczono miejsce kontaktu lewego skrzydła z drogą startową, niebieska strzałka pokazuje kierunek wiatru [źródło: AIP Polska]

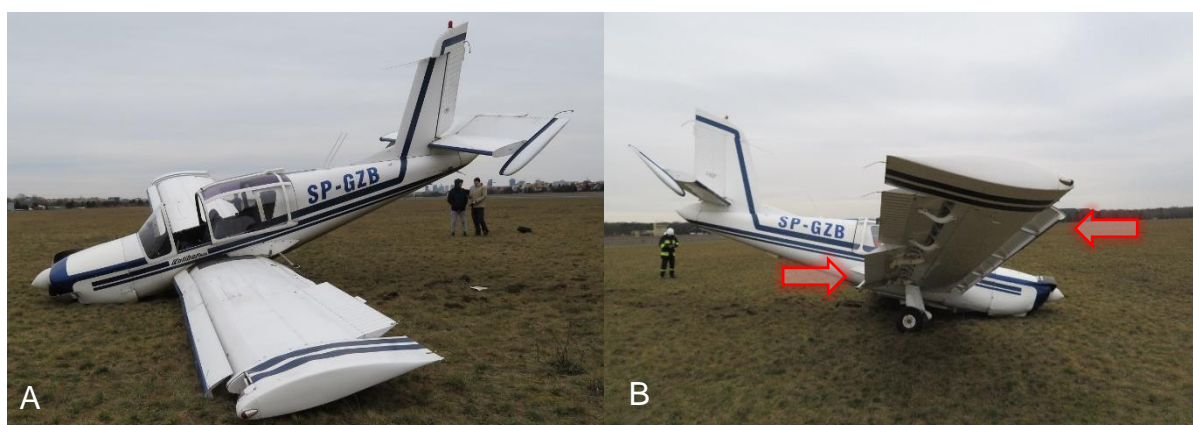
Samolot na skutek zdarzenia został poważnie uszkodzony w stopniu wymagającym naprawy. Uszkodzeniu uległa lewa goleń podwozia głównego (oderwane koło) oraz podwozie przednie (oderwana cała goleń wraz z kołem). Uszkodzeniu uległy również elementy lewego skrzydła: rozbite oszklenie reflektora, odkształcona dolna powierzchnia skrzydła, pofalowane pokrycie końcówki oraz zgięty wewnętrzny segment slotu. Na skutek kontaktu z ziemią zniszczeniu uległo śmigło oraz dolna osłona silnika.

**Rys. 2.** Samolot PZL – Koliber 160A SP-GZB na miejscu zdarzenia: A – widok ogólny z lewej strony, B – widok z prawej strony (strzałkami pokazano wypuszczone kłapy oraz sloty)

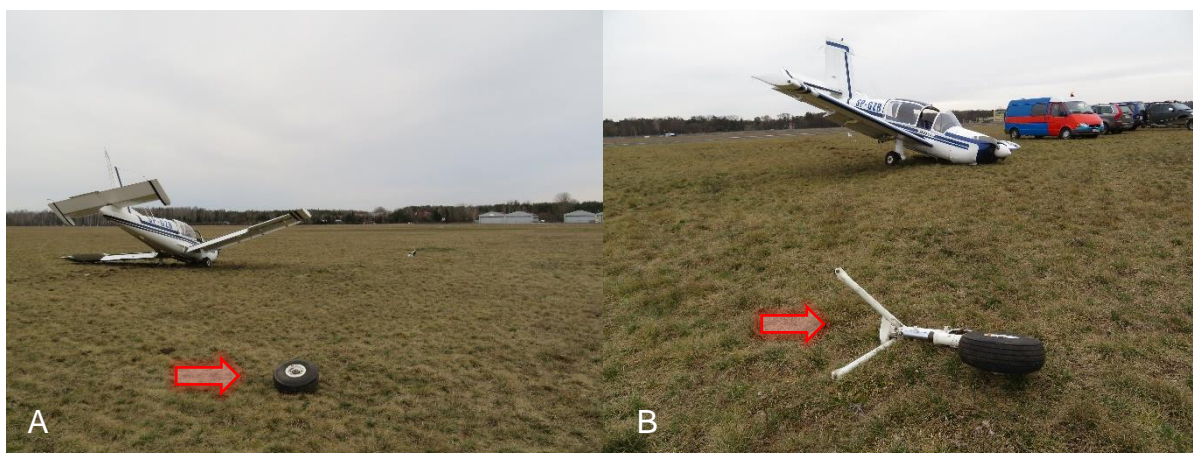
**Rys. 3.** Samolot PZL – Koliber 160A SP-GZB na miejscu zdarzenia: A – oderwane lewe koło podwozia głównego, B – oderwana goleń podwozia przedniego

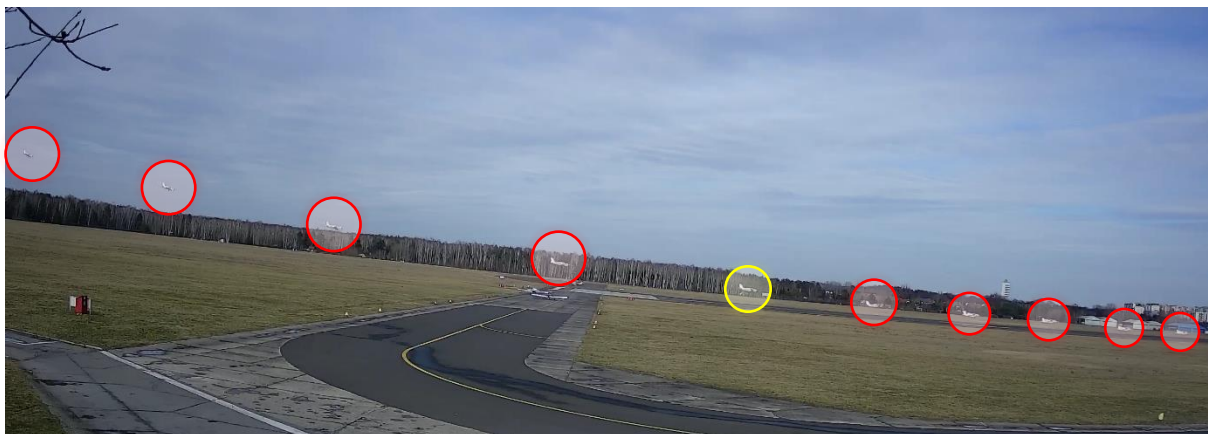
Przebieg lądowania został zarejestrowany przez kamery monitoringu (kamery nr 15 i 16) zamontowane na wieży EPBC. Nagrania z kamer zostały zabezpieczone i poddane analizie. Poszczególne kadry z lądowania (dla każdej z kamer) zostały złożone w jeden obraz i pokazane poniżej (Rys. 4 i Rys. 5). Na filmie widać, że

lądowanie samolotu od fazy wyrównania jest niestabilne. Samolot przy małej prędkości przechyla się raz na lewe raz na prawe skrzydło.

**Rys. 4.** Lądowanie samolotu PZL – Koliber 160A SP-GZB na lotnisku EPBC (zapis poklatkowy kamery monitoringu nr 15) – okręgiem koloru żółtego wyróżniono moment wyrównania

Na podstawie zapisu monitoringu określono średnią prędkość samolotu względem ziemi w fazie wytrzymania, która wynosiła ok. GS=41 kt. Uwzględniając składową czołową wiatru określono w przybliżeniu IAS=44 kt.

Z analizy zapisu kamery monitoringu wynika, że w fazie wytrzymania ok. 2,0 m nad drogą startową, samolot został przeciągnięty statycznie, co potwierdzone zostało

obliczeniami. Po zwiększeniu mocy silnika (próba wykonania go-around) samolot podniósł nos i przechylił się na lewe skrzydło, co jest charakterystyczne dla przeciągnięcia z mocą opisanego w AFM.

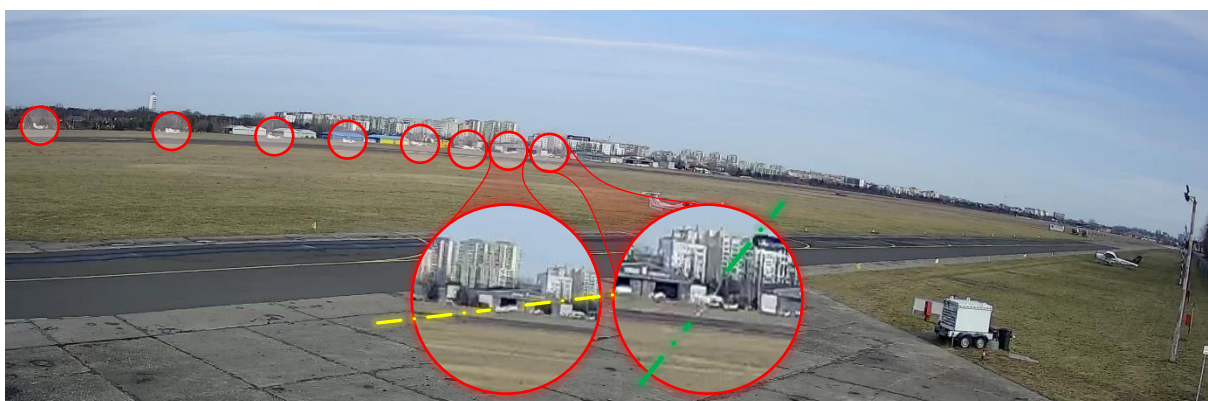
**Rys. 5.** Lądowanie samolotu PZL – Koliber 160A SP-GZB na lotnisku EPBC (zapis poklatkowy kamery monitoringu nr 16) – na powiększeniach 2 ostatnich kadrów linią koloru żółtego pokazano oś podłużną samolotu, linią koloru zielonego oś poprzeczną

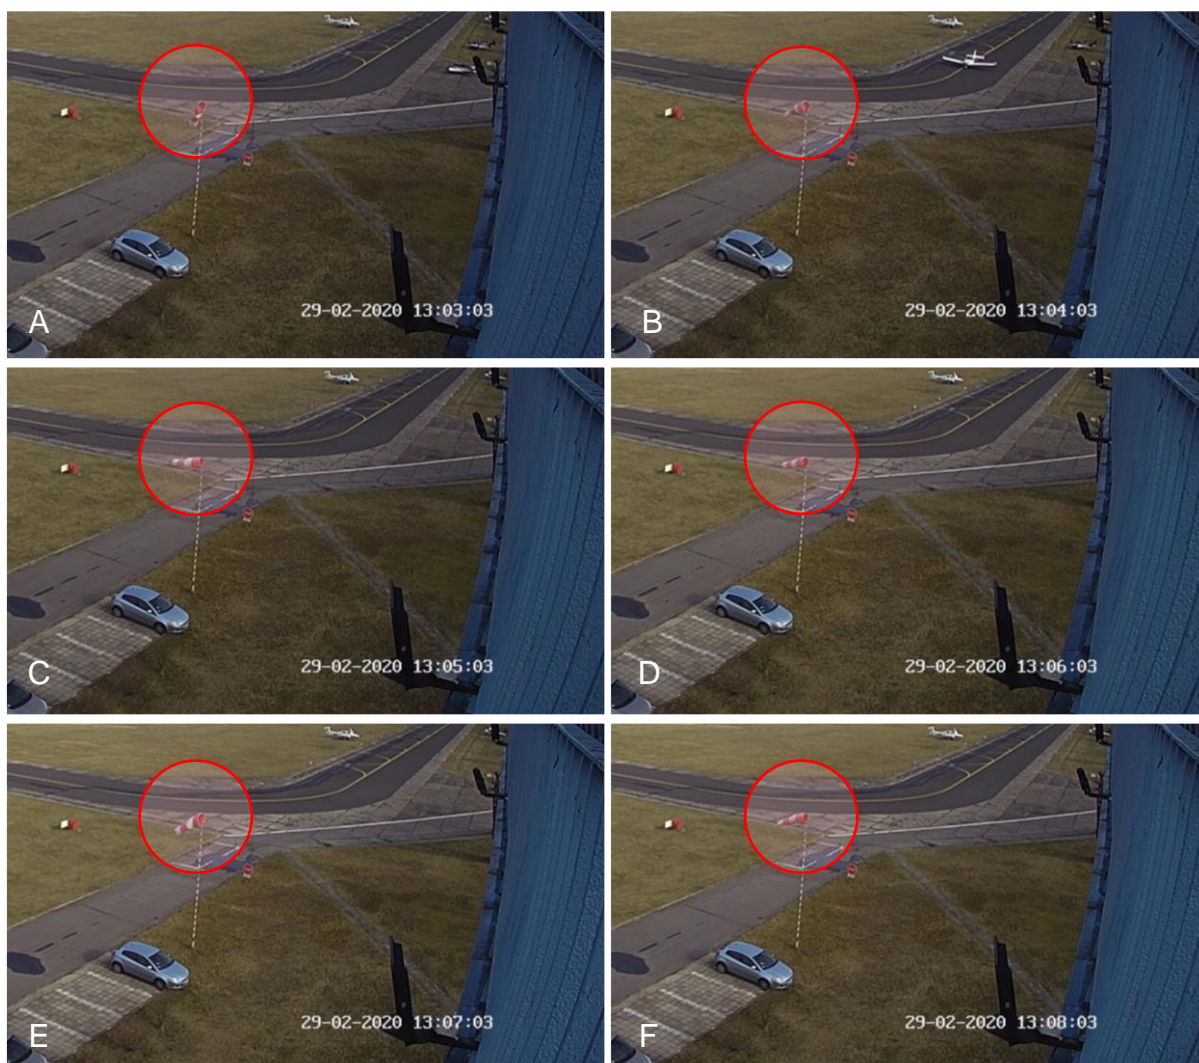
**Rys. 6.** Rękaw-wskaźnik wiatru na lotnisku EPBC w odstępach minutowych (ostatnie 5 minut przed wypadkiem)

Na rysunku powyżej widać porywy wiatru. Na podstawie wypełnienia rękawa można oszacować prędkość wiatru, która jest zmienna i zawiera się w przedziale od ok. 3 kt (Rys. 6-A) do ok. 15 kt (Rys. 6-C).

Porywy wiatru nie były duże, lecz przy małym doświadczeniu pilota mogły mieć wpływ na przebieg zdarzenia.
