# RAPORT KOŃCOWY

Państwowej Komisji Badania Wypadków Lotniczych

## 2021-1033

Spadochron Pilot, 8 maja 2021 r., lotnisko Piotrków  
Trybunalski (EPPT)

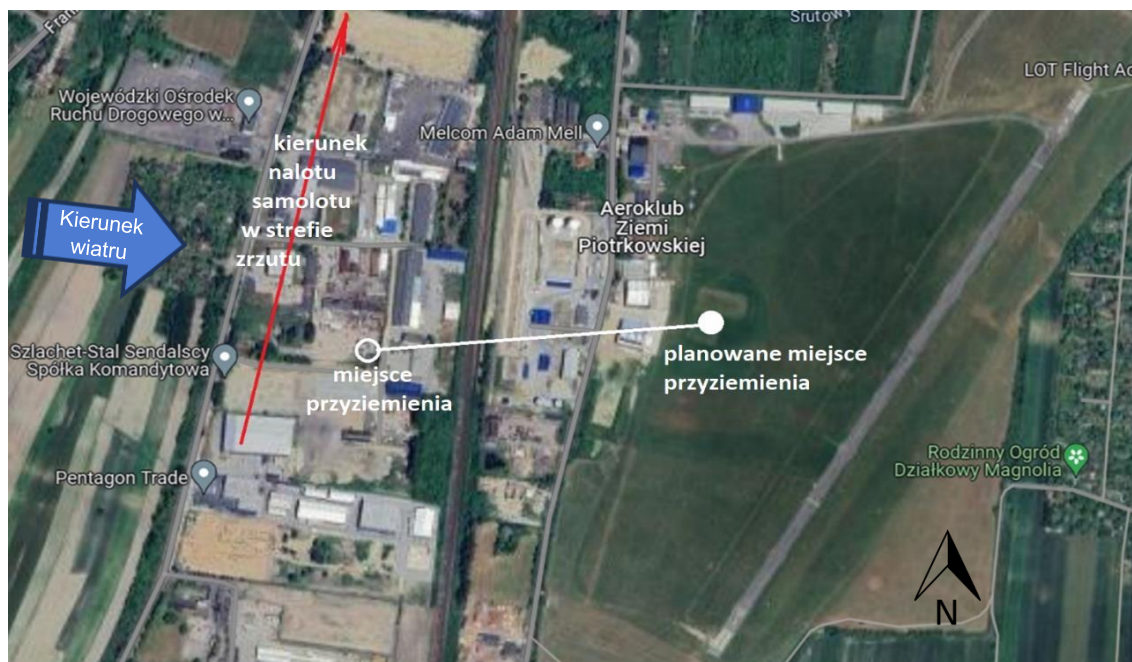
Rysunek 1. Topografia lotniska EPPT

Zrzut skoczków odbył się na kierunku północnym z wysokości 4000 m po zachodniej stronie lotniska (rys.1.) Skoczek znajdował się w sześciuosobowej grupie wykonującej zadanie „skydiving TRACK”, która opuściła samolot około godziny 15:53. Skoczkowie zainicjowali otwarcie spadochronów na wysokości około 1100-1000 m.

Skoki były wykonywane przy zachmurzeniu, które mogło utrudniać ocenę położenia skoczka w odniesieniu do planowanego miejsca lądowania. Skoczek, podczas swobodnego spadania z jednoczesnym przemieszczaniem się w poziomie, mógł przemieścić się w obszar nie gwarantujący bezpieczny dołot do lotniska po otwarciu spadochronu. Miejsce przyziemienia może wskazywać, że skoczek podjął próbę dołotu do planowanego miejsca lądowania na lotnisku. Komisja nie ustaliła przyczyn, które uniemożliwiły skoczkowi podjęcie decyzji o wyborze bezpiecznego miejsca lądowania poza wyznaczonym wcześniej miejscem.

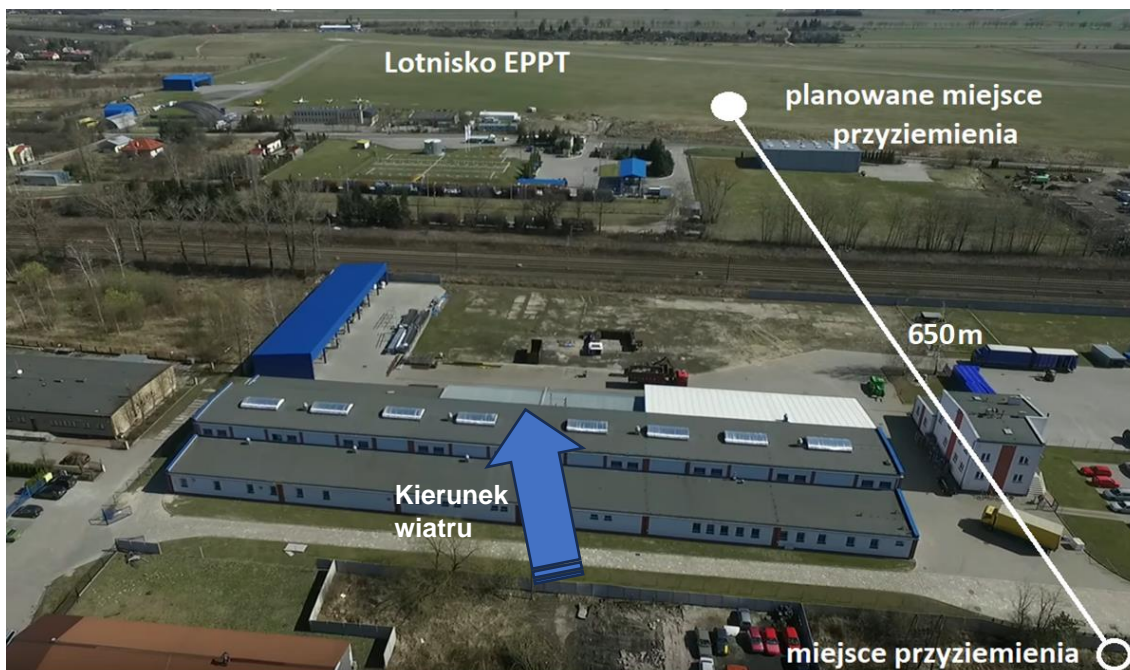
Rysunek 2. Widok na przeszkody terenowe na kierunku dolotu do lotniska

Miejscem – przyziemienia była utwardzona powierzchnia znajdująca się na obszarze przemysłowym, po zachodniej stronie lotniska EPPT i linii kolejowej. Miejsce zlokalizowane na terenie złomowiska (51°22'58"N 19°40'41"E) w odległości około 650m od zaplanowanego miejsca lądowania znajdującego się na lotnisku. Na kierunku dołotu do lotniska znajdowało się szereg przeszkód terenowych w postaci budynków, ogrodzeń oraz linii kolejowej (rys. 2). Przyziemienie odbyło się na kierunku dołotu do lotniska z wiatrem tylnobocznym (rys.3 i 4). Miejsce lądowania nie gwarantowało bezpiecznego przyziemienia.

1. Błędna ocena możliwości dolotu do lotniska, co w konsekwencji skutkowało przyziemieniem w miejscu z przeszkodami terenowymi (płoty, ulica, nawierzchnia asfaltowa i betonowa, budynek, itd.).
2. Błąd w technice lądowania polegający na przyziemieniu z tylnobocznym wiatrem.

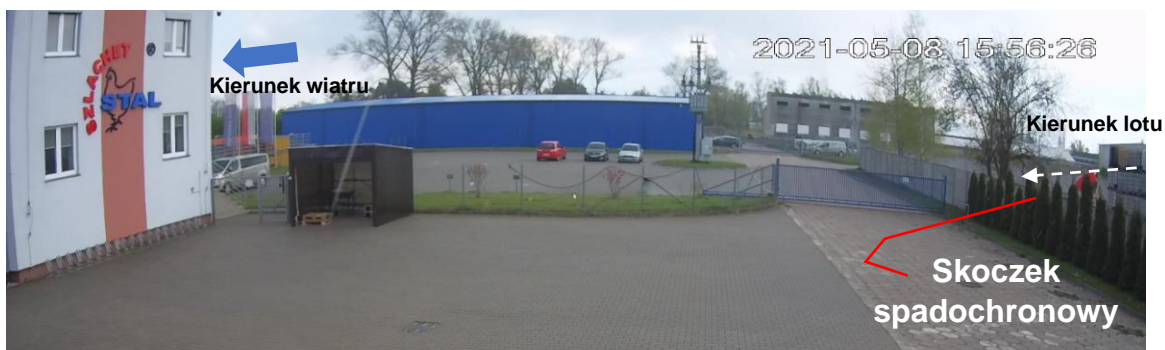
Rysunek 4. Widok z kamery przemysłowej w momencie przyziemienia skoczka

Zapis video zarejestrowany z kamery przemysłowej w czasie i w pobliżu miejsca przyziemienia skoczka wskazywał, że znaczna część nieba była pokryta chmurami oraz występował niewielki przelotny opad deszczu.

Skoczek uderzył w utwardzoną nawierzchnię placu przy dużej prędkości postępowej względem ziemi. Doznał poważnych obrażeń ciała. Pomoc nadeszła po około 30 minutach od chwili zdarzenia, co nie miało w tym przypadku negatywnych konsekwencji dotyczących przeżycia skoczka.
