Państwowa Komisja Badania Wypadków Lotniczych

# RAPORT KOŃCOWY

ZDARZENIE NR – 2021/1211

STATEK POWIETRZNY – szybowiec, SZD-51-1 Junior SP-3307

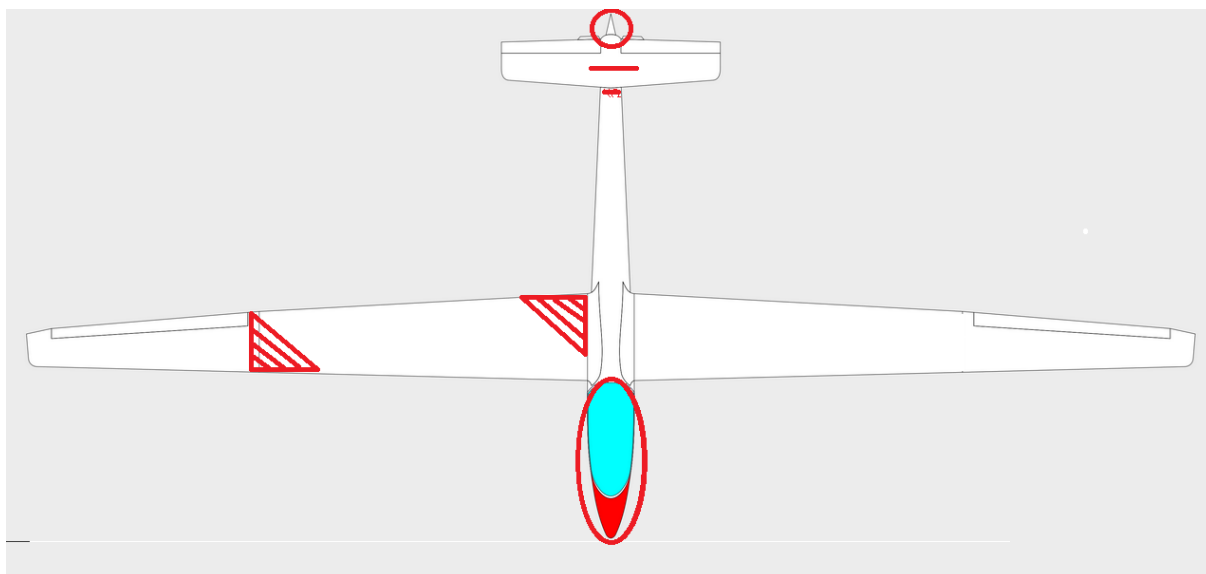
W trakcie zdarzenia szybowiec uległ znacznemu uszkodzeniu (rys. 3).

Uszkodzona została przednia część kadłuba wraz z kabiną pilota, belka ogonowa w okolicy statecznika poziomego, pokrycie statecznika poziomego. Urwany został ster kierunku. Zafalowaniu uległo pokrycie prawego skrzydła w okolicy kadłuba i pomiędzy lotką a skrzynką hamulcową oraz częściowo rozklejona została krawędź spływu.

Rys. 3. Na szkicu kolorem czerwonym pokazano miejsca uszkodzeń szybowca [źródło: PKBWL]

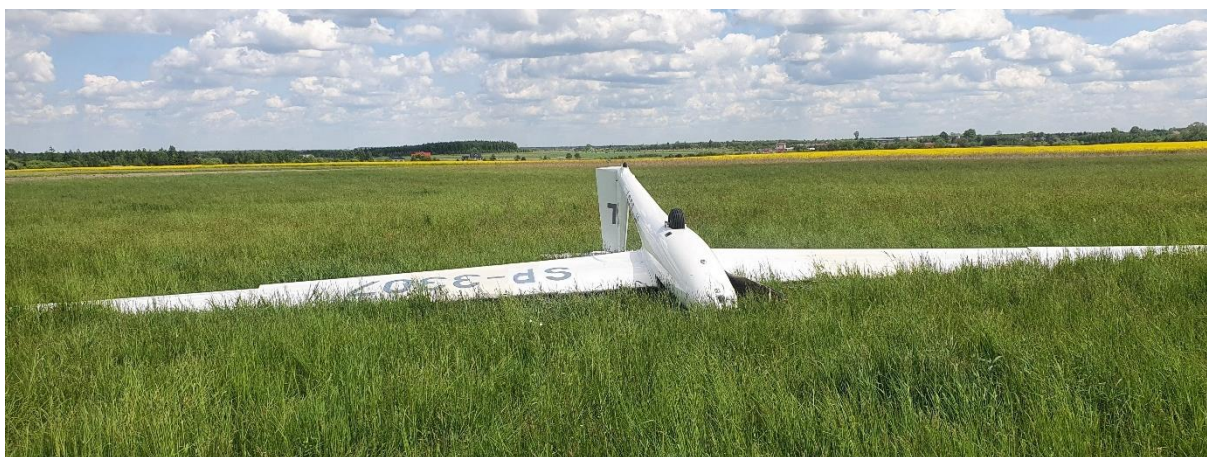
W dniu 21 maja 2021 r. na lotnisku w Rudnikach (EPRU) odbywały się loty szybowcowe za wyciągarką i za samolotem. Starty za wyciągarką odbywały się z drogi startowej DS 3, a za samolotem początkowo z DS 2 następnie z DS 3. Przed pierwszym startem za wyciągarką szybowca Junior SP-3307 (zwanego dalej Junior) wykonane zostały cztery starty szybowców za samolotem i jeden za wyciągarką. Po pierwszym starcie (o godzinie 11:36) pilot szybowca Junior nie nawiązał kontaktu z termiką i lądowała po 8 min lotu. Następnie pilot przygotowała się do ponownego startu. Po zajęciu miejsca w kabinie zapięła pasy i zamknęła owiewkę, a wypuszczający podczepił linę holowniczą. Pilot dała mu sygnał ręką o gotowości do startu. Wypuszczający podniósł skrzydło szybowca do poziomu i za pomocą telefonu przekazał wyciągarkowemu komendę do naprężania liny, a po jej naprężeniu do startu. Po około 2 s od rozpoczęcia rozbiegu prawe skrzydło szybowca opadło, zahaczyło o trawę. Szybowiec zaczął zakręcać w prawo, „wyskoczył” do góry, następnie obrócił się w poziomie bokiem do kierunku startu, przechylił się na prawe skrzydło i obrócił się na plecy, a następnie w konfiguracji płaskiej zderzył się z ziemią (rys. 4).

Rys. 4. Widok szybowca bezpośrednio po zdarzeniu [źródło: świadek zdarzenia]

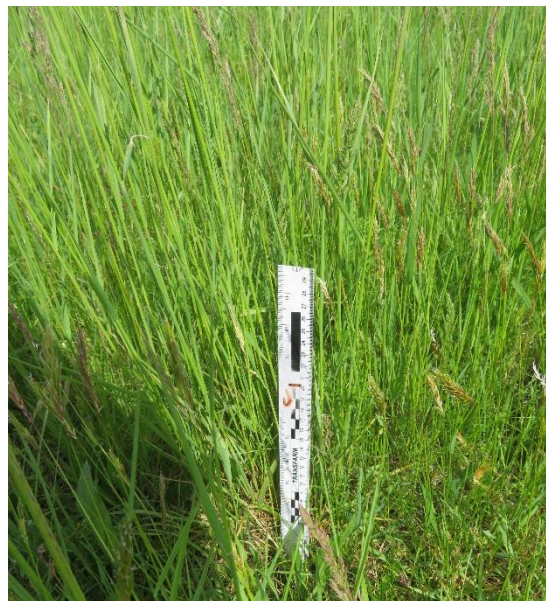
Starty za wyciągarką odbywały się z trawiastego pasa startowego znajdującego się po południowej stronie lotniska w Rudnikach. Po intensywnych opadach deszczu trawa na lotnisku znacznie urosła. W dniu zdarzenia w miejscu, z którego startowały szybowce trawa miała wysokość około 50 cm (rys 5).

Rys. 5. Wysokość trawy  
w miejscu, z którego szybowiec rozpoczął  
rozbieg [źródło: PKBWL]

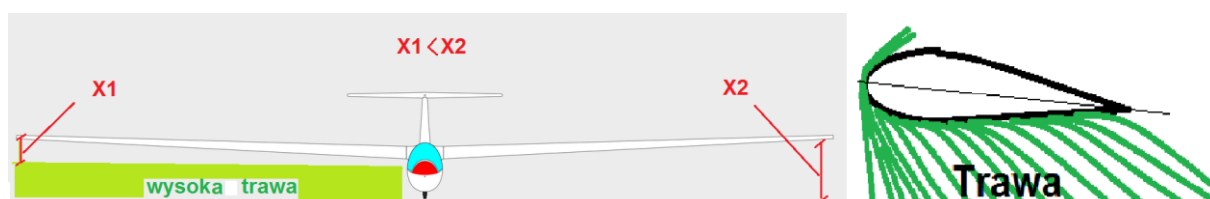
Start szybowcem z DS pokrytej wysoką trawą zawsze jest obarczony ryzykiem zaczepienia o nią skrzydłem. Wysoka trawa zawija się na krawędzi natarcia skrzydła powodując jego mocne przyhamowanie, co skutkuje obrotem szybowca względem osi pionowej – cyrkiel (rys. 6). W sytuacji, kiedy następuje utrata kierunku większa niż  $15^{\circ}$ - $20^{\circ}$  pilot powinien natychmiast wycześcić linę holowniczą.

Rys. 6. Po lewej stronie pokazano jak zmienia się odległość skrzydła szybowca od powierzchni lotniska przy niewykoszonej trawie. Po prawej stronie pokazano jak trawa zawija się na krawędzi natarcia skrzydła [źródło: PKBWL]

W badanym zdarzeniu zaistniała właśnie taka sytuacja.

Prawe skrzydło zahaczyło o wysoką trawę i szybowiec zaczął obracać się wokół osi pionowej w prawą stronę – cyrkiel w prawo i, jak opisał świadek, szybowiec „wyskoczył do góry”. W trakcie oględzin kabiny szybowca stwierdzono, że uchwyt trymera (urządzenia wyważającego) znajdował się w tylnym położeniu (rys. 7).

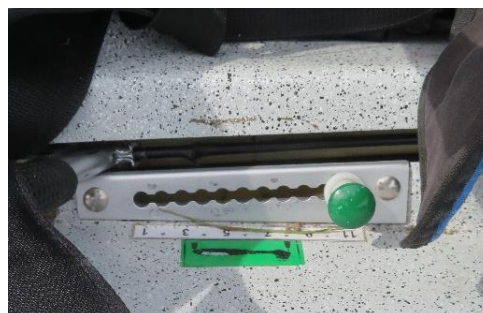
Rys. 7. Położenie trymera po zdarzeniu  
[źródło: PKBWL]

Najprawdopodobniej uchwyt trymera odblokował się i przemieścił w chwili, kiedy pilot pociągnęła drążek sterowy na siebie próbując oderwać szybowiec od ziemi. Po oderwaniu się od ziemi szybowiec obrócił się lewym bokiem do kierunku startu, a następnie nadal ciągnięty przez linę holowniczą obrócił się na plecy i zderzył się z ziemią (rys. 8).

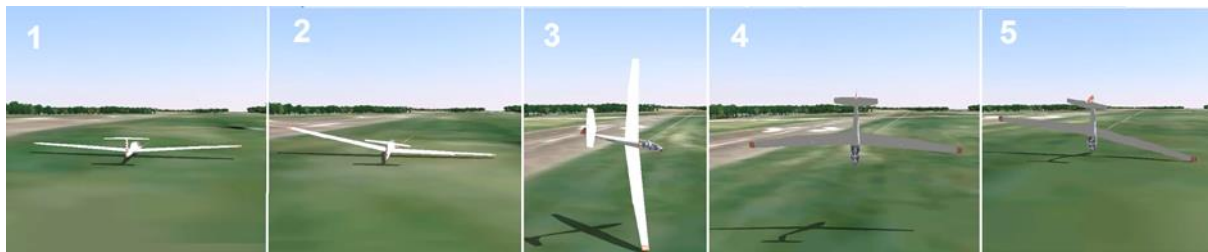
Rys. 8. Zdjęcia poklatkowe z symulacji startu szybowca za wyciągarką po zahaczeniu skrzydłem o ziemię [źródło: Internet]

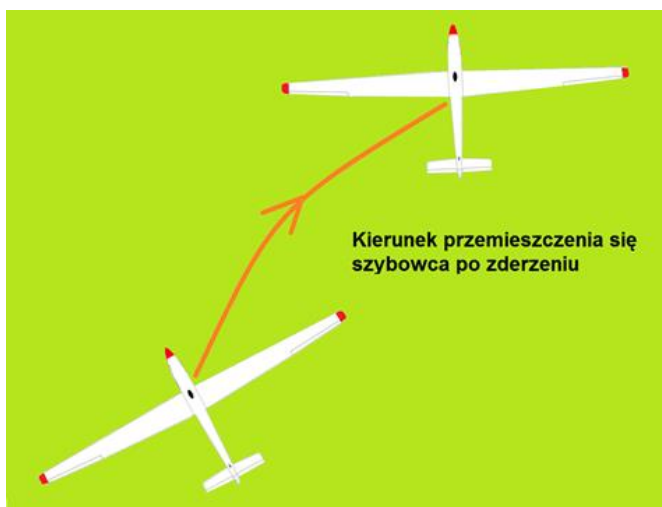
W chwili, kiedy szybowiec uderzył dziobem w ziemię doszło do destrukcji przedniej części kadłuba, naprężenia linki wyczepu liny holowniczej i zwolnienia zaczepu – wyczepienia liny. Praktycznie równocześnie szybowiec uderzył w ziemię statecznikiem poziomym, a następnie przemieścił się po powierzchni lotniska o około 10 m z nieznacznym obrotem w lewo (rys. 9) i zatrzymał się (rys. 10).

Rys. 10. Na szkicu pokazano, w jaki sposób przemieścił się szybowiec po zderzeniu [źródło: PKBWL]

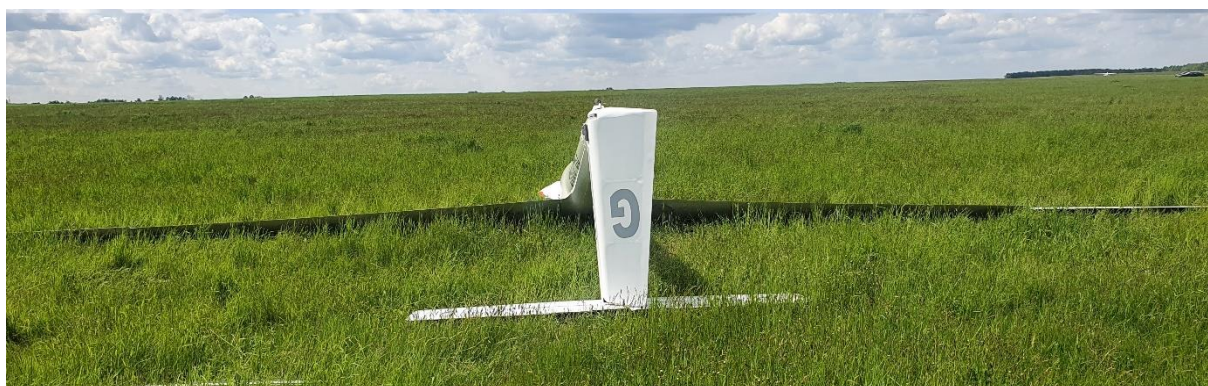
Rys. 10. Widok na szybowiec bezpośrednio po zdarzeniu [źródło: świadek zdarzenia]
