# Raport Końcowy

ZDARZENIE NR – 2021/1985

STATEK POWIETRZNY – Robinson R44, SP-CCC

DATA I MIEJSCE ZDARZENIA – 6 lipca 2021 r., Mikołajki

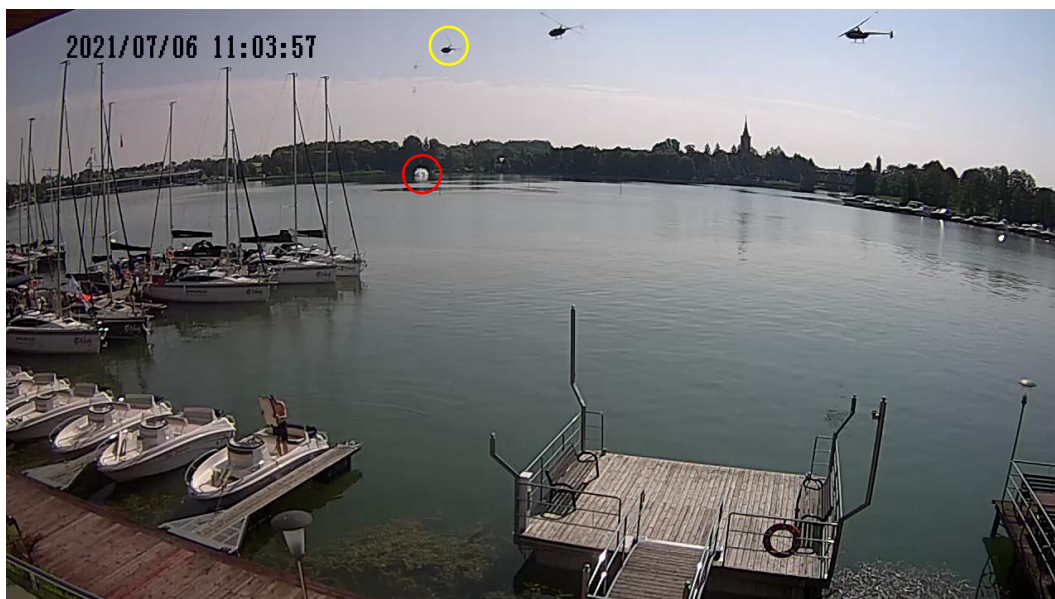
W trakcie rozpędzania i naboru wysokości, mając zamiar nawiązać łączność z FIS Olsztyn, pilot sprawdził ustawioną częstotliwość radiostacji oraz kod transpondera. Chwilę później, ze względu na bardzo wysoką temperaturę panującą w kabinie, pilot chciał wyciągnąć cięgno nawiewu powietrza, jednakże omyłkowo wyciągnął cięgno<sup>2</sup> składu mieszanki paliwowo-powietrznej. Wyciągnięcie cięgna spowodowało zubożenie mieszanki, a w konsekwencji wyłączenie silnika.

**Rys. 1.** Robinson R44, SP-CCC – przebieg wypadku (zdjęcia poklatkowe złożone w jeden obraz); kółkiem koloru żółtego oznaczono pozycję śmigłowca w chwili wyłączenia silnika, kółkiem czerwonym uderzenie w wodę [źródło: monitoring Hotelu Gołębiowski w Mikołajkach]<sup>3</sup>. Uwaga: czas zapisu widoczny w lewym górnym rogu jest niewłaściwy

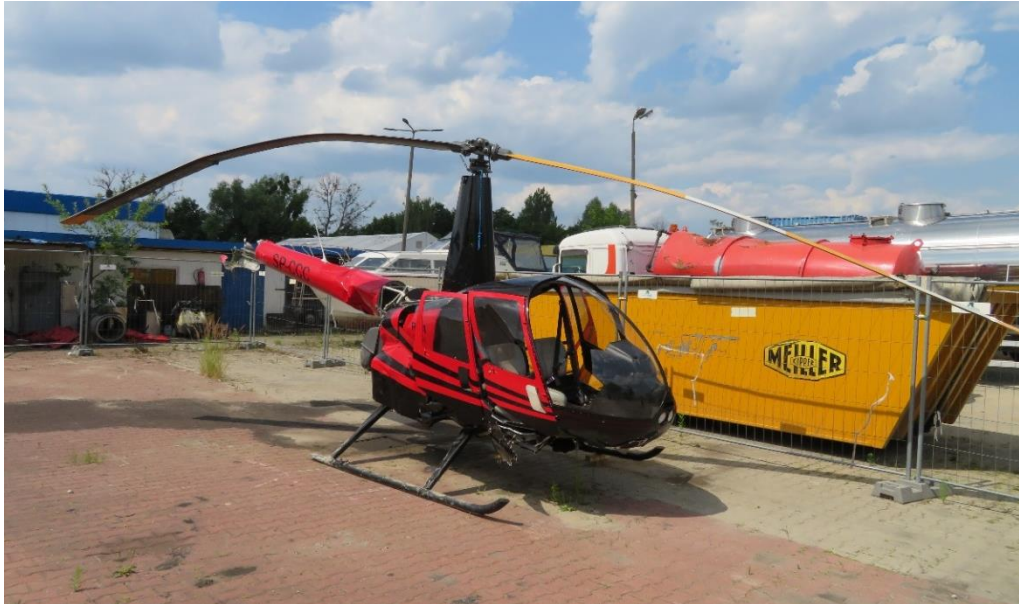
Śmigłowiec uległ zniszczeniu. Wszystkie uszkodzenia śmigłowca były skutkiem jego zderzenia z taflą jeziora. Nie stwierdzono innych widocznych uszkodzeń, w tym silnika i układu przeniesienia napędu, które mogły powstać wcześniej. Główne uszkodzenia śmigłowca pokazane zostały na rysunkach poniżej.

**Rys. 2.** Robinson R44, SP-CCC – wrak śmigłowca po wydobyciu z jeziora (widoczne liczne uszkodzenia konstrukcji m.in.: zdeformowana kabina z rozbitą osłoną i rozerwanym dolnym pokryciem)

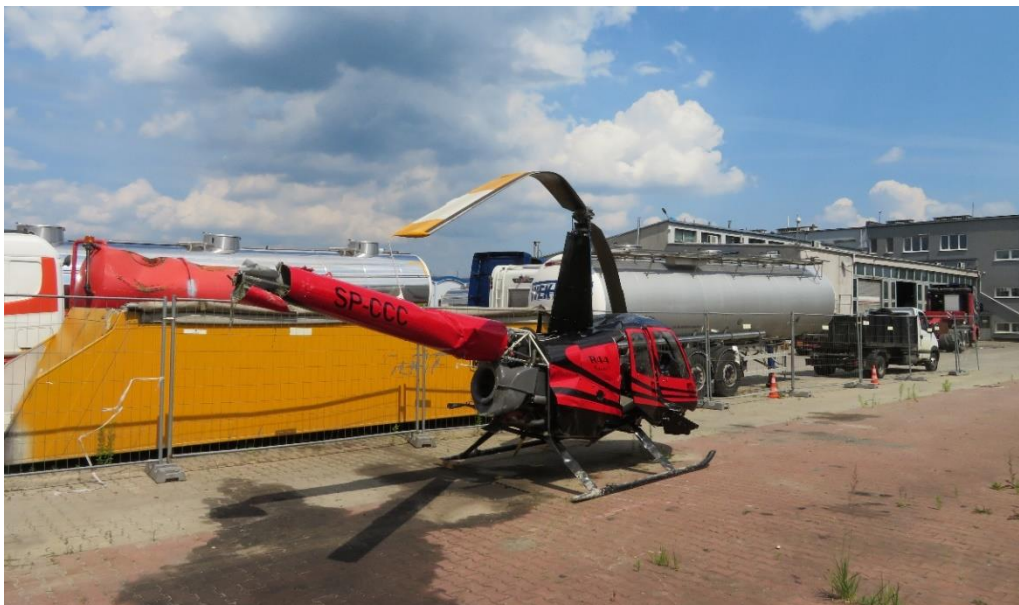
**Rys. 3.** Robinson R44, SP-CCC – wrak śmigłowca po wydobyciu z jeziora (widoczne liczne uszkodzenia konstrukcji m.in.: zdeformowany przedział silnika i belka ogonowa, urwane śmigło ogonowe wraz z przekładnią oraz statecznik pionowy, poziomy, osłona śmigła ogonowego i płoza ogonowa)

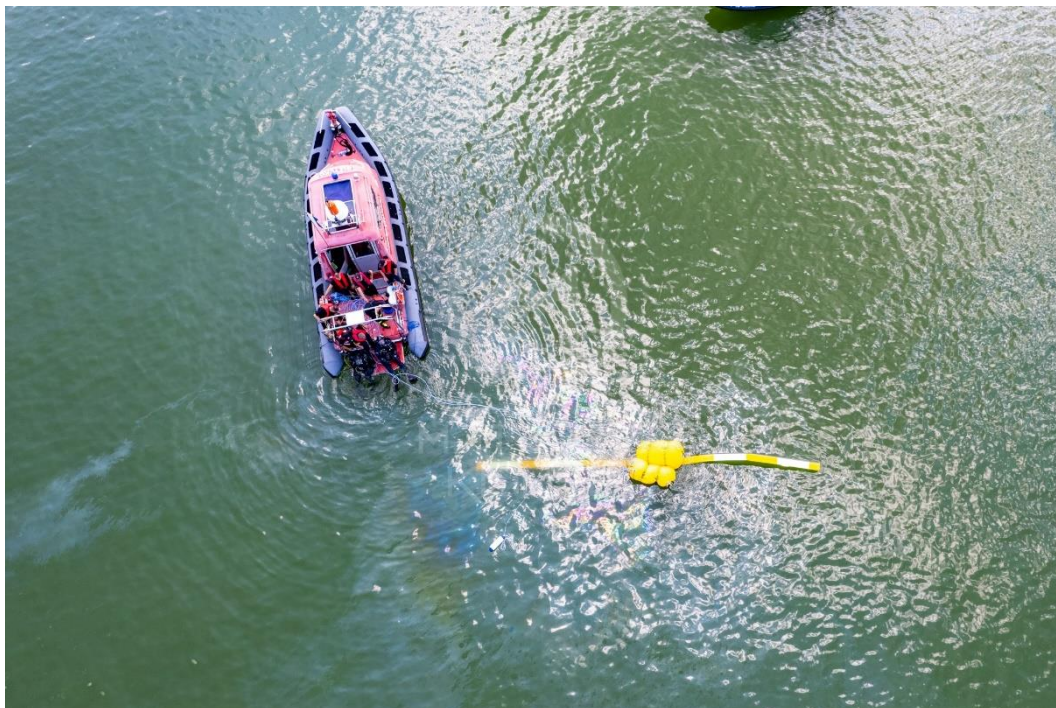
W wyniku zdarzenia woda w Jeziorze Tałty uległa miejscowemu skażeniu paliwem i olejem silnikowym.

**Rys. 4.** Miejsce wypadku – akcja wydobycia wraku śmigłowca Robinson R44, SP-CCC (na taflí jeziora widoczne plamy paliwa i oleju) [źródło: Policja]

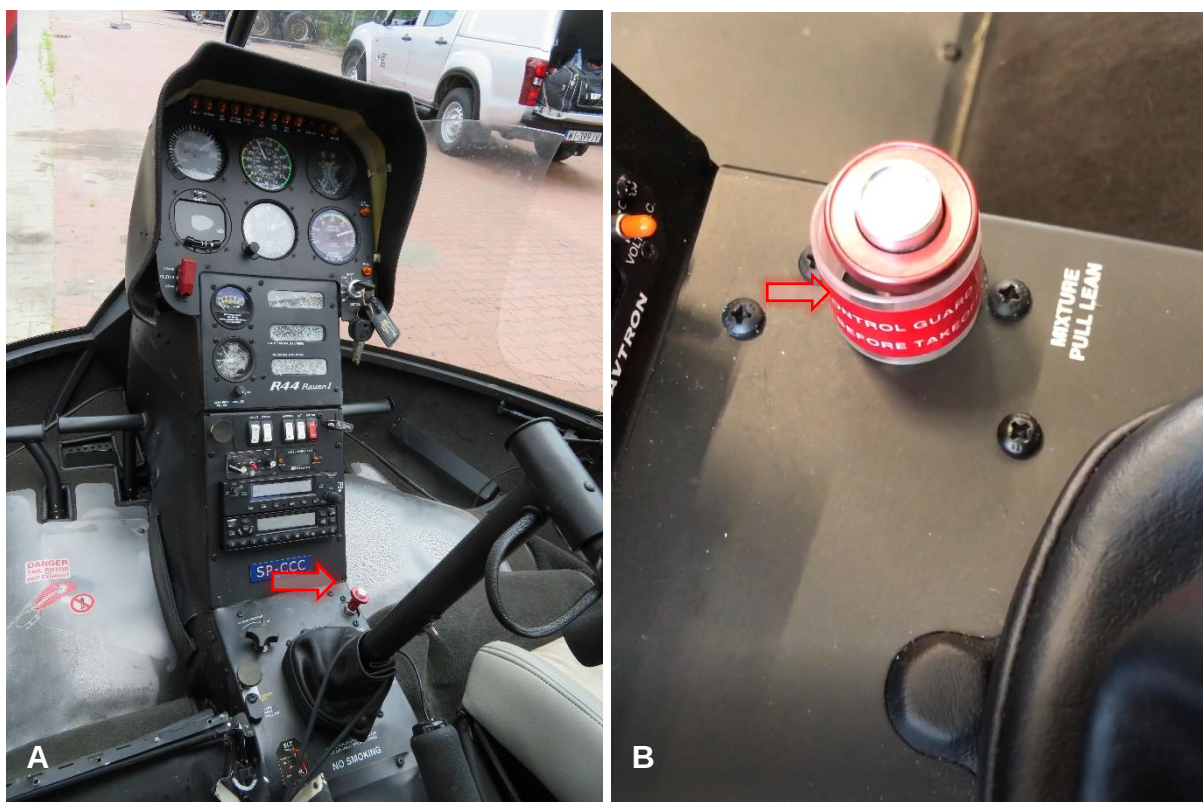
Ciężno składu mieszanki paliwowo-powietrznej w trakcie lotu nie powinno być przestawiane. Ciężno posiada podwójne zabezpieczenie przed przypadkowym wyciągnięciem (pierścień i przycisk). W trakcie całego lotu ciężno powinno być wciśnięte i zabezpieczone pierścieniem jak pokazano na rys. 6-B.

**Rys. 6.** Ciężno składu mieszanki paliwowo powietrznej: **A** – widok ogólny położenia ciężna w kabinie R44 SP-CCC; **B** – powiększenie wciśniętego ciężna z widocznym pierścieniem zabezpieczającym przed przypadkowym wyciągnięciem (zdjęcie wykonane na innym śmigłowcu)

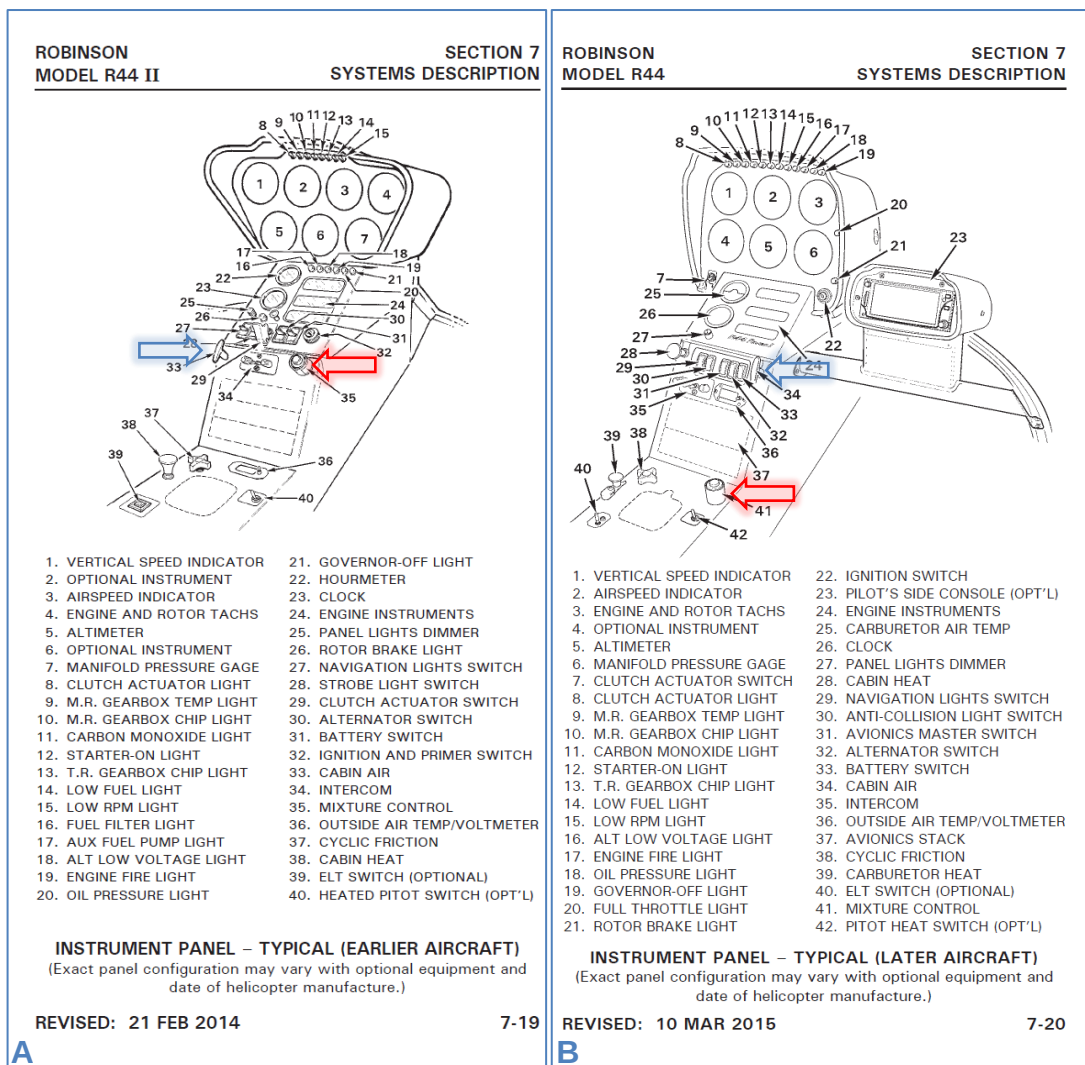
**Rys. 7.** Panele śmigłowca R44: **A** – model R44 II (cięgno składu mieszanki paliwowo-powietrznej oznaczono na rysunku numerem 35 – czerwona strzałka, cięgno nawiewu powietrza numerem 33 – niebieska strzałka); **B** – model R44 (cięgno składu mieszanki paliwowo-powietrznej oznaczono na rysunku numerem 41 – czerwona strzałka, cięgno nawiewu powietrza numerem 34 – niebieska strzałka) [źródło: Robinson]

Pilot wcześniej eksploatował dwa śmigłowce R44 II, w których cięgno składu mieszanki i cięgno nawiewu powietrza umiejscowione były inaczej niż w modelu R44, który uległ wypadkowi (rys. 7). W R44 cięgno nawiewu powietrza umiejscowione jest w miejscu gdzie w R44 II znajduje się cięgno składu mieszanki paliwowo-powietrznej.
