Państwowa Komisja Badania Wypadków Lotniczych

INCYDENT 2021/2918

UCHWAŁA

Rodzaj, typ statku powietrznego:	Samolot, Bombardier DHC8-400-2
Znaki rozpoznawcze SP:	SP-EQL
Data zdarzenia:	13 sierpnia 2021 r.
Miejsce zdarzenia:	EPGD

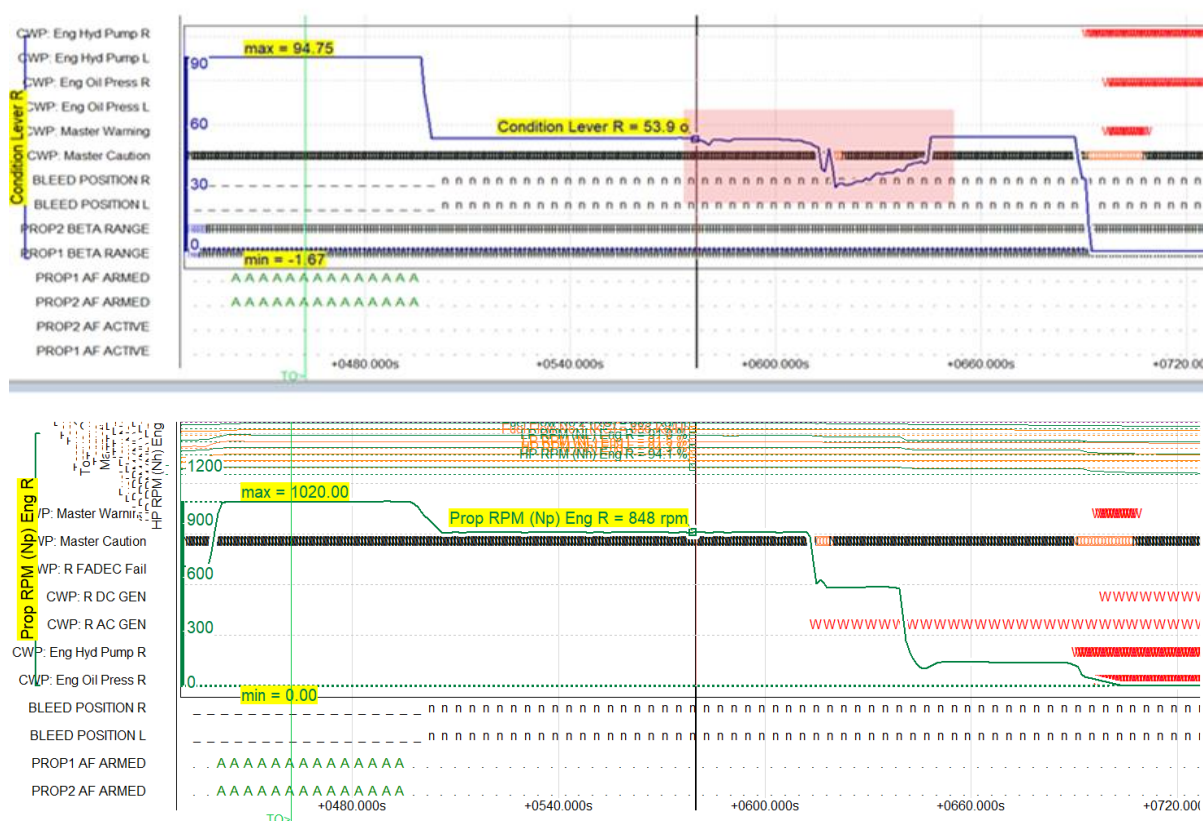
Po analizie danych z pokładowego rejestratora parametrów (rys. 1) ustalono, że do zaistnienia zdarzenia mogła przyczynić się niesprawność zespołu PEC (Propeller Electronic Control – elektroniczny moduł sterowania pracą śmigła).

Rys. 1. CL (Condition Lever) i obroty śmigła silnika nr 2. Od godz. 16:12:56 do 16:14:04 widoczne zakłócenia CL (obszar wyróżniony na czerwono) [źródło: PLL LOT]

Na podstawie zapisu parametrów lotu ustalono, że krótko po ustawieniu dźwigni w położenie 55° (850 obr/min) i wybraniu mocy MCL, CL wysłał do PEC sygnał o położeniu dźwigni poniżej tej wartości. Spowodowało to stopniowe, a następnie gwałtowne przestawienie śmigła w chorągiewkę.

Prawdopodobną przyczyną zdarzenia była niesprawność dźwigni CL i/lub modułu PEC współpracujących ze sobą w układzie sterowania śmigłem.

W związku z brakiem możliwości jednoznacznego potwierdzenia niesprawności zarejestrowanych podczas zdarzenia, PEC i CL zostały wymienione. Po zabudowie sprawdzono układ sterowania śmigłem, który działał prawidłowo.

Wymiana PEC i CL.

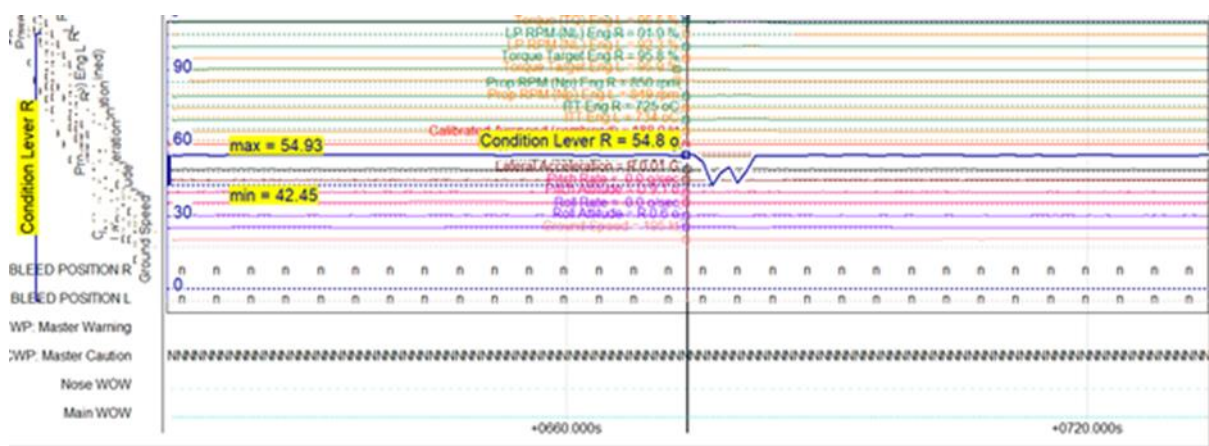
Podobne zdarzenie na tym samolocie stwierdzono podczas lotu w dniu 31.07.2021 r., gdzie nastąpił krótkotrwały spadek wartości CL a następnie powrót dźwigni do położenia zgodnego z jej ustawieniem (rys. 2). W tym przypadku ustalono, że przyczyną niesprawności była dźwignia CL, którą wymieniono na inną (zdemontowaną ze sprawnego samolotu).

Rys. 2. Zapis CL podczas lotu samolotu w dniu 31.07.2021 r. [źródło: PLL LOT]
