RAPORT KOŃCOWY

ZDARZENIE NR – 2021/3056

STATEK POWIETRZNY – Samolot Diamond DA 42, SP-TRL

DATA I MIEJSCE ZDARZENIA – 19 sierpnia 2021 r., EPMO

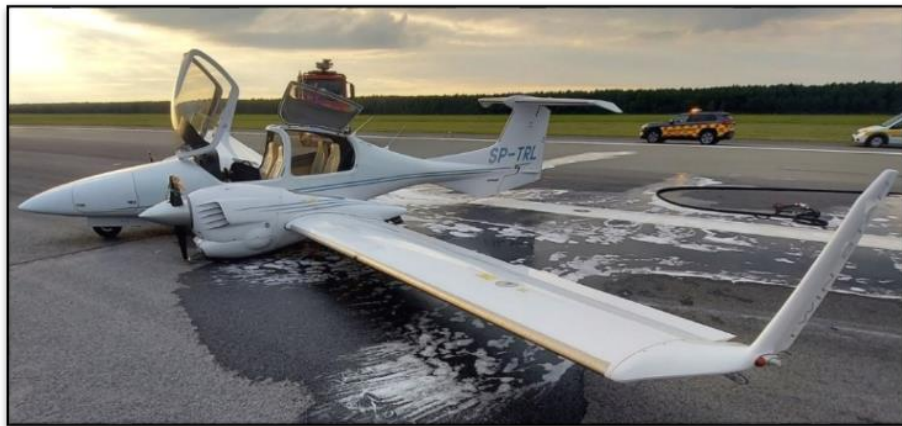
W wyniku zdarzenia samolot uległ poważnym uszkodzeniom. Uszkodzone zostało podwozie samolotu, wyłamane golenie podwozia głównego i oddzielenie się kół od ich konstrukcji. Przednia goleń wraz z kołem została wgnieciona w komorę chowania przedniego podwozia.

Rys. 2. Samolot SP-TRL na lotnisku EPMO po opuszczeniu przez załogę [źródło: PKBWL]

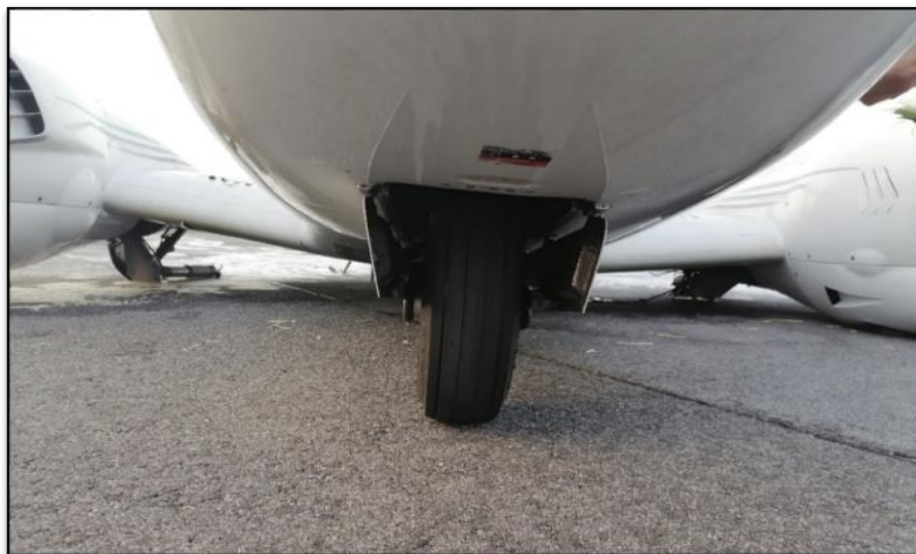
Rys. 3. Uszkodzone podwozie przednie [źródło: PKBWL]

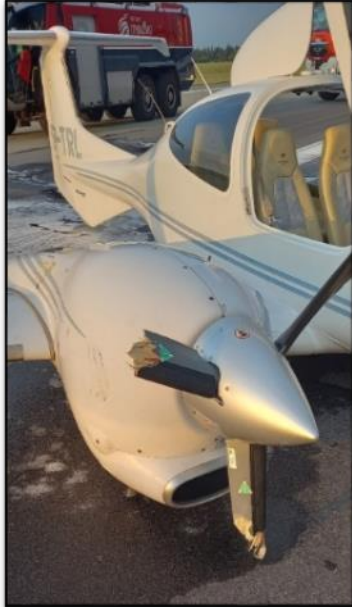
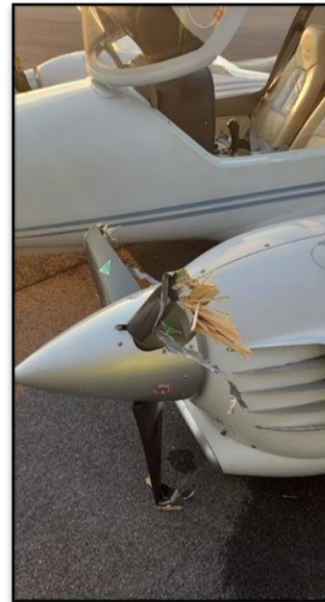
W rezultacie całkowitego zniszczenia podwozia głównego samolot opadł na dolną część kadłuba co doprowadziło do kontaktu obracających się łopat śmigieł z nawierzchnią drogi startowej. W wyniku uderzania śmigieł o pas startowy nastąpiło całkowite zniszczenia ich drewnianej konstrukcji. Uszkodzona została również dolna część kadłuba.

Rys. 4 i 5. Samolot SP-TRL ze zniszczonymi łopatami śmigieł prawego i lewego silnika.
[źródło: PKBWL]

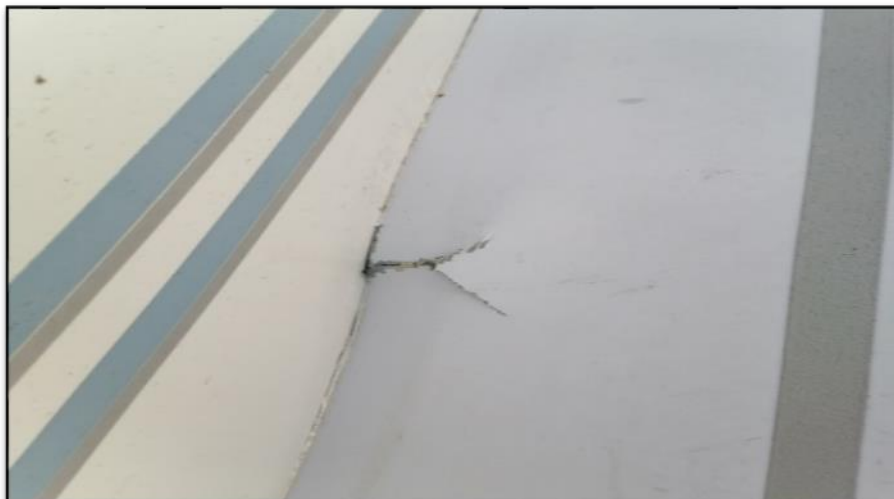
Skrzydła samolotu nie oddzieliły się od kadłuba, natomiast uległy niewielkim uszkodzeniom w wielu miejscach. Pęknięcia i rozwarstwienia struktury skrzydeł powstały szczególnie na styku z kadłubem.

Rys. 6. Uszkodzenie płotowca na połączeniu skrzydła i kadłuba [źródło: PKBWL]

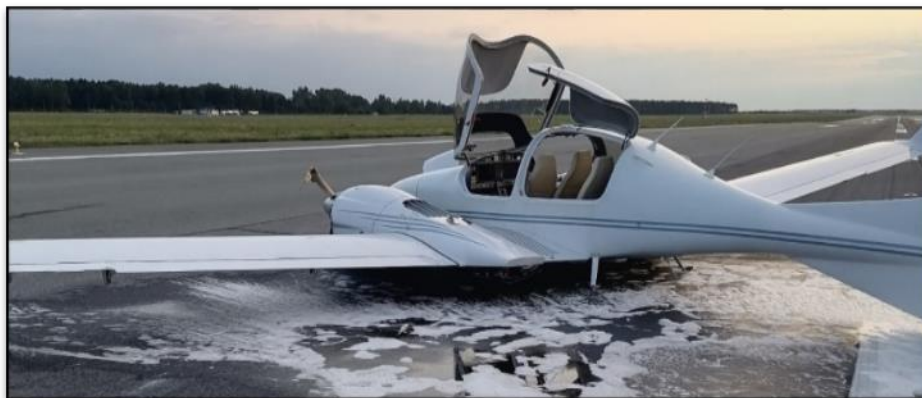
W trakcie oględzin miejsca zdarzenia w dniu 19 sierpnia 2021 r. Komisja ustaliła, że po uderzeniu statku powietrznego o nawierzchnię pasa startowego, samolot przemieścił się na odległość 268 metrów od miejsca przyziemienia, natomiast uszkodzone elementy konstrukcji płatu, silnika oraz podwozia rozrzucone były na długości 336 metrów. Samolot przyziemił w połowie pasa startowego wzdłuż centralnej linii drogi startowej RWY26 a zakończył przemieszczanie się z odchyleniem około 45° od osi drogi startowej w kierunku na terminal lotniska (Rys.10).

Rys.10. Położenie samolotu SP-TRL po zatrzymaniu i opuszczeniu przez załogę. [źródło: PKBWL]

W trakcie przemieszczania się samolotu po powierzchni drogi startowej RWY26 nastąpiła destrukcja podwozia oraz łopat śmigła prawego i lewego silnika.
