RAPORT KOŃCOWY

ZDARZENIE NR – 2021/3572

STATEK POWIETRZNY – Spadochron Sabre 170

DATA I MIEJSCE ZDARZENIA – 10 września 2021 r, Lotnisko Gliwice EPGL

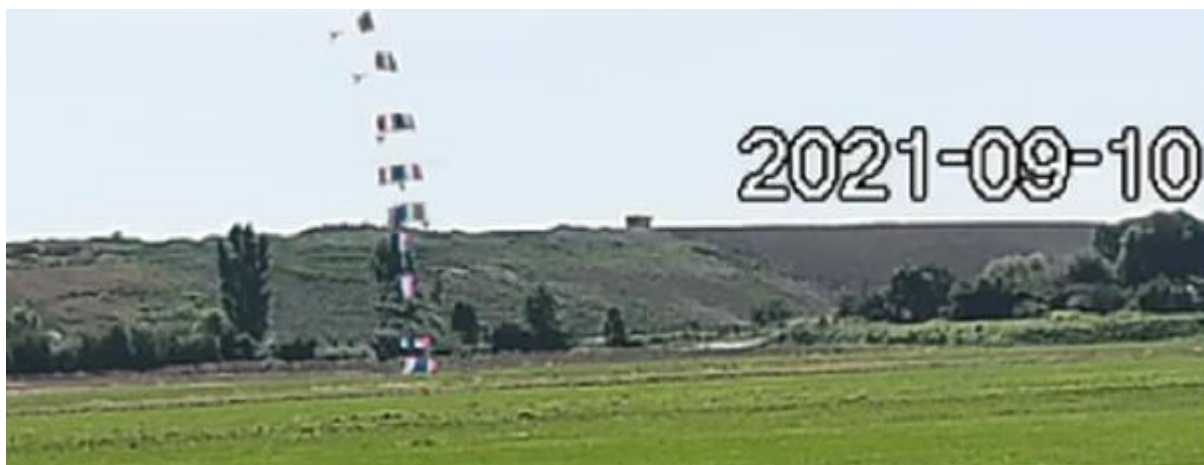
Po rozejściu się otworzyli spadochrony w odległości około 2 km na południowy – zachód od lotniska. Kontynuowali lot na otwartych czaszkach w kierunku lotniska. Po przeleceniu około 1600 m, jeden ze skoczków znalazł się na wysokości około 160 m nad południowo – zachodnią częścią lotniska i rozpoczął łagodny zakręt w prawo, z którego przeszedł w stromą spiralę i zderzył się z ziemią. Skoczek poniósł śmierć na miejscu zderzenia.

Rys. 1. Zdjęcia poklatkowe końcowej fazy opadania skoczka [źródło: monitoring lotniskowy]

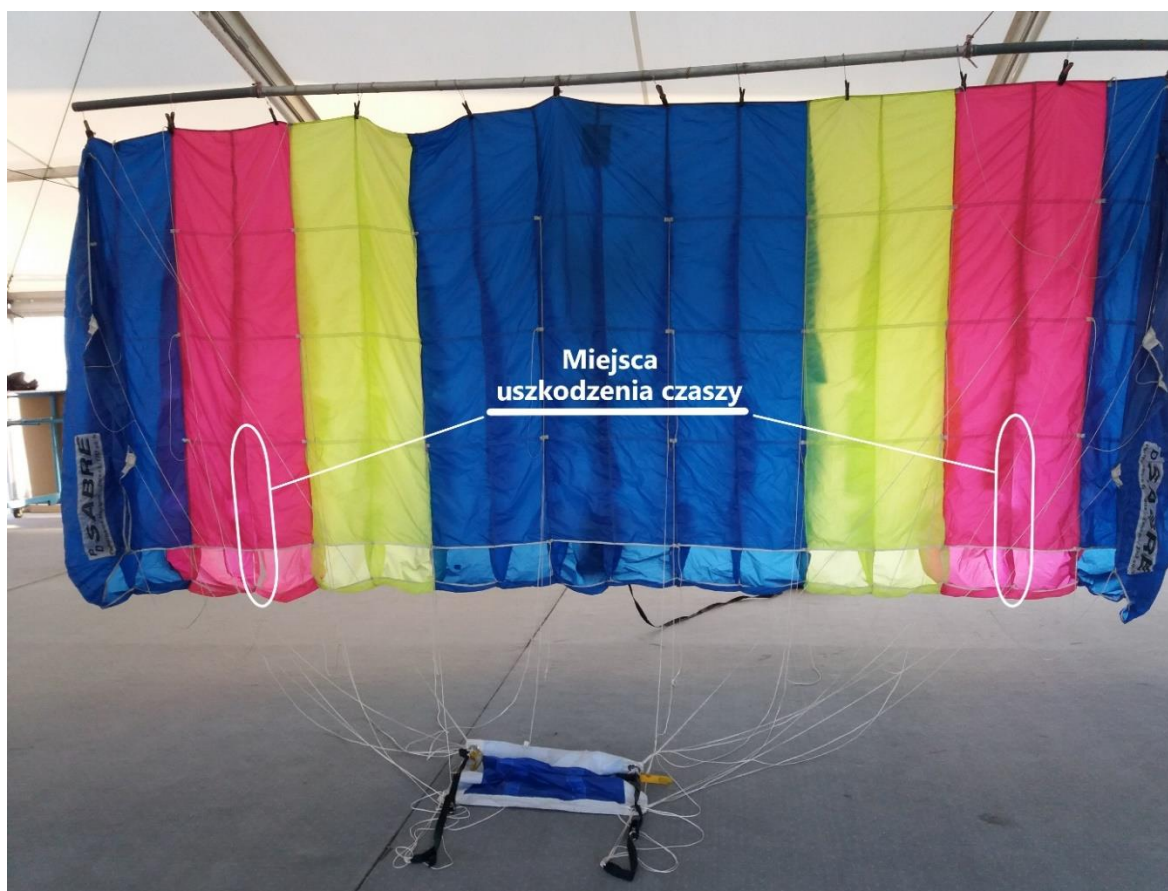
Rozerwana została górna powierzchnia czaszy spadochronu – komory nr 2 i 8 (rys. 2).

Rys. 2. Widok na czaszę spadochronu. Zaznaczono miejsca w których czasza spadochronu została rozerwana [źródło: PKBWL]

Nieprawidłowe wypełnienie się skrajnych komór spadochronu i zła pozycja slidera mogły być spowodowane pęknięciem górnych powierzchni komór 2 i 8 w procesie otwarcia spadochronu.

Po zdarzeniu świadkowie wypięli skoczka z uprząży w celu ratowania życia. Czasza spadochronu została zwinięta (aby nie wkręciła się w wirnik lądującego śmigłowca LPR), w związku z tym komisja nie mogła przeprowadzić oględzin spadochronu na miejscu zdarzenia. W trakcie oględzin czaszy spadochronu na terenie układalni, zespół stwierdził rozerwanie górnej powierzchni czaszy – komór nr 2 i 8. Nie stwierdzono żadnych węzłów na linkach spadochronu. Uchwyty linek sterujących były odblokowane. Slajder był niezamknięty. Komisja nie była w stanie ustalić, czy uszkodzenia komór powstały w procesie otwierania się spadochronu, czy w wyniku wzrostu ciśnienia powietrza w komorach podczas zderzenia z ziemią.

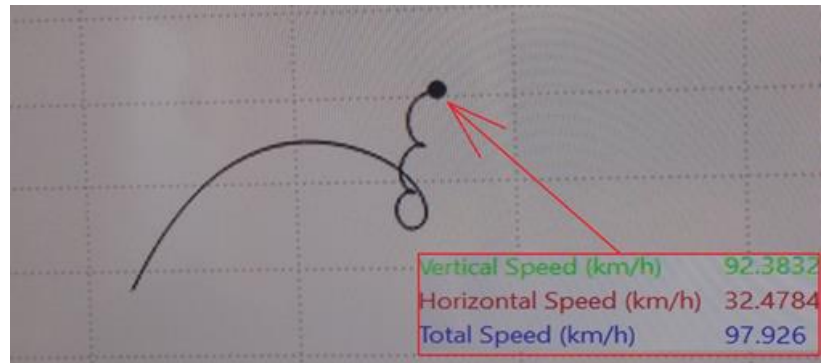
Z rejestratora GPS odczytano prędkość zderzenia się skoczka z ziemią – 97,926 km/h (rys. 5). Świadkowie (uczestnicy skoków), którzy przybyli na miejsce zdarzenia uwolnili skoczka z uprzęży i przystąpili do jego reanimacji.

Rys 5.
Trajektoria końcowej fazy
opadania skoczka oraz
zarejestrowana prędkość
skoczka w chwili zderzenia
z ziemią
[źródło: GPS skoczka]

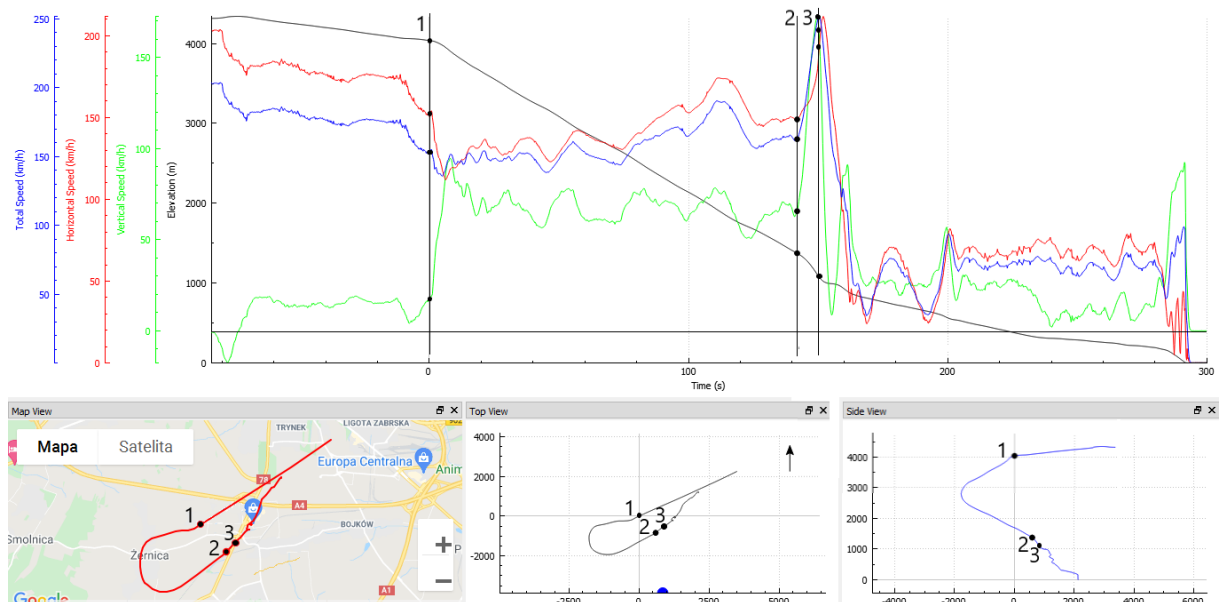
Skoczkowie w kombinezonach Wingsuit opuścili kolejno (jeden po drugim) pokład samolotu lecącego z kursem 240° na wysokości około 4040 m AGL (rys. 6, pkt. 1).

Rys. 6. Zapis parametrów całego skoku zarejestrowany przez GPS [źródło: GPS skoczka]

Do wysokości 1370 m wykonywali lot jeden obok drugiego w niewielkiej odległości od siebie, ćwicząc przeloty jeden pod drugim. Następnie rozdzielili się i polecili w różnych kierunkach, aby w bezpiecznej odległości od siebie otworzyć spadochrony główne (rys. 6, pkt. 2). Skoczek, który uległ wypadkowi, na wysokości 1075 m zwiększył prędkość lotu do 251 km/h (rys. 6, pkt. 3). W technice skoku w kombinezonie Wingsuit

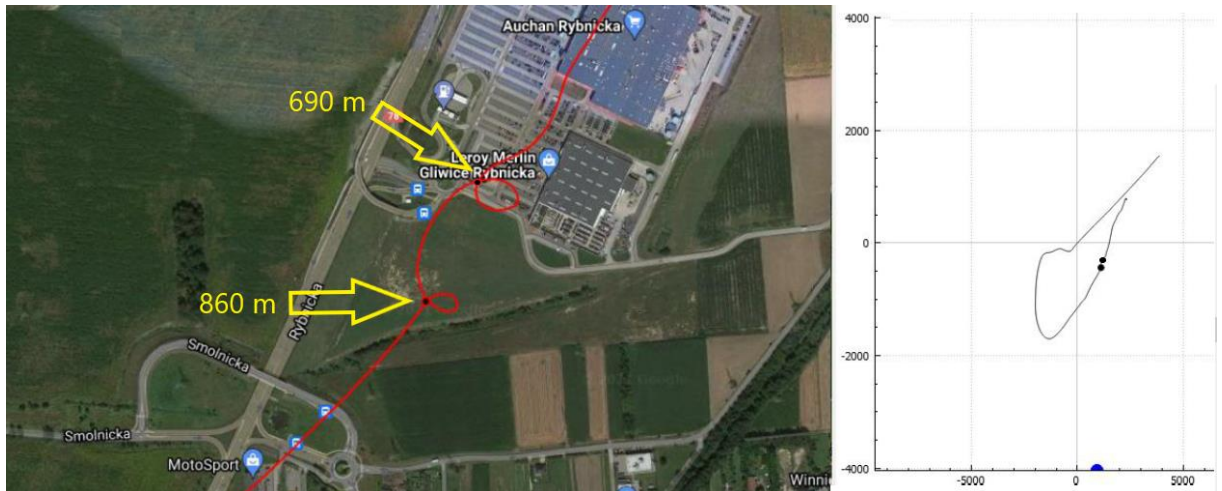
taki manewr jest konieczny, aby przed otwarciem spadochronu zwiększyć siłę nośną i zmniejszyć prędkość opadania. Proces otwierania spadochronu skoczek rozpoczął na wysokości około 950 m przy prędkości 122 km/h. Spadochron główny otworzył się na odcinku około 110 m lotu poziomego na wysokości około 860 m. Bezpośrednio po otwarciu czaszy spadochron wykonał zakręt w prawo o około 270° (rys 7).

Rys 7. Zapis lotu przed i po otwarciu się spadochronu [Źródło: GPS skoczek]

Po wyjściu z zakrętu szybował po łuku w kierunku lotniska. Po przeleceniu około 320 m, kiedy znajdował się na wysokości około 690 m wykonał ponownie zakręt w prawo o 360°, który zakończył na wysokości około 550 m (rys. 7).

Nie ustalono co było powodem wykonania tych zakrętów. W pierwszym zakręcie prędkość opadania zmniejszyła się z 14,4 m/s do 5,3 m/s. Prawdopodobnie był to ostatni etap otwierania się czaszy spadochronu. W drugim zakręcie prędkość opadania wzrosła z 5,6 m/s do 15,6 m/s. Prawdopodobnie w tym czasie skoczek rozpinął zamki błyskawiczne, aby uwolnić ręce i nogi z kombinezonu.

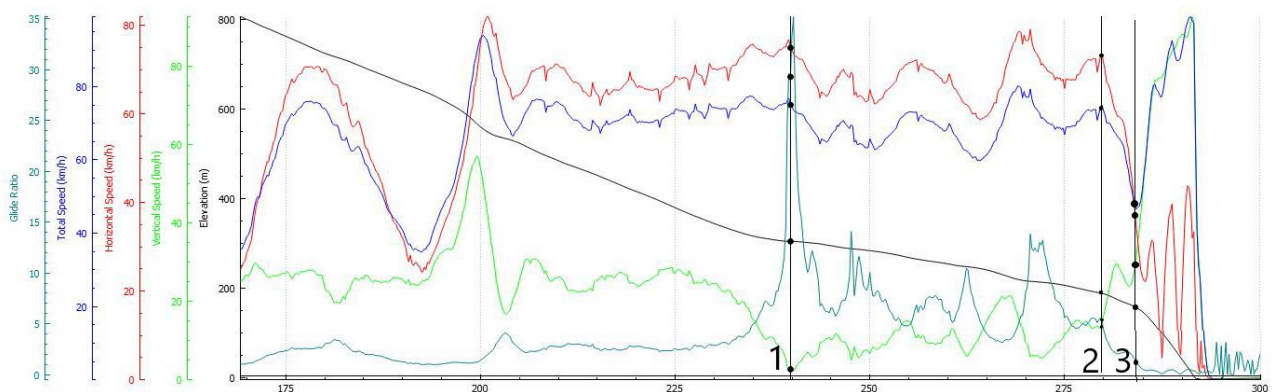
Na wysokości około 300 m skoczek wykonał tzw. flarę (rys. 8, pkt. 1), czyli zwiększył siłę nośną na czaszy w krótkim czasie (prędkość opadania zmniejszyła się do 0,5 m/s).

Po wykonaniu flary prędkość opadania skoczka zmalała (rys. 8 pkt. 1-2).

Rys. 8. Zapis parametrów opadania skoczka po otwarciu spadochronu [źródło: GPS skoczka]

Na zapisie GPS po wykonaniu flary przez około 40 s następowały szybkie zmiany prędkości lotu i opadania spadochronu. W tym czasie skoczek prawdopodobnie przelatywał przez obszar burzliwego powietrza związanego z występowaniem termiki i rotorów powstających na zabudowaniach centrum handlowego (rys. 7) i zrehabilitowanej hałdzie śmieci (rys. 9).

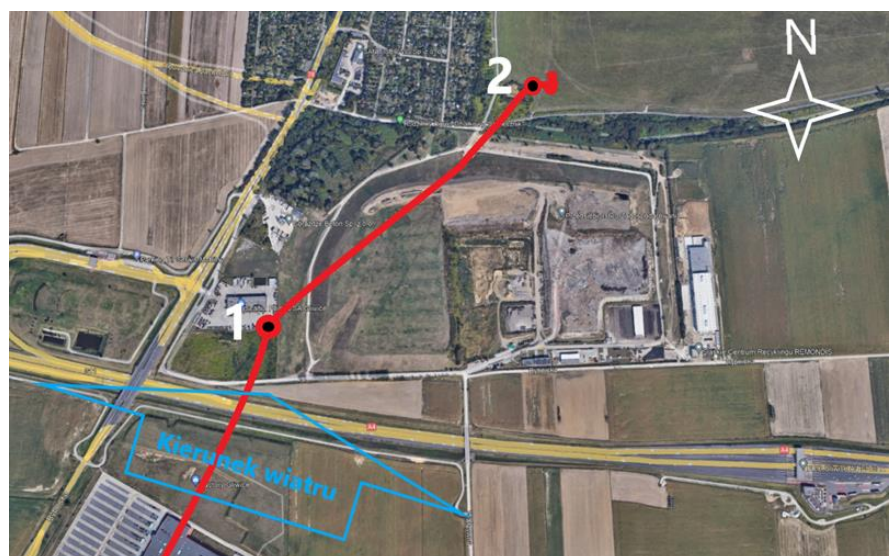
Rys. 9. Zapis końcowej fazy opadania skoczka [źródło: GPS skoczka]

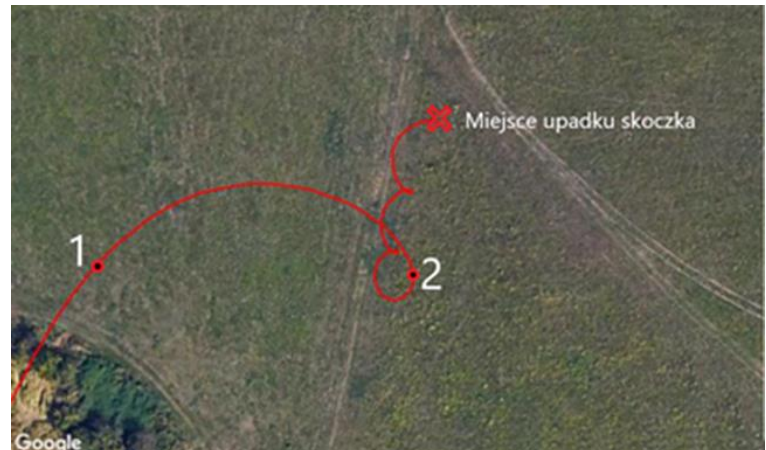
Na wysokości około 190 m spadochron wykonał zakręt w prawo, w trakcie którego zmniejszała się jego prędkość lotu i jednocześnie rosła prędkość opadania (rys. 8, pkt. 2-3, rys. 10, pkt. 1-2).

Na wysokości około 160 m nastąpiło przeciągnięcie czaszy i spadochron rozpoczął stromą spiralę. W spirali prędkość opadania wzrosła z 12,8 m/s do 26,9 m/s (rys.8, pkt 3, rys.10, pkt 2). Po 7 sekundach nastąpiło zderzenie skoczka z ziemią przy prędkości wypadkowej 97,926 km/h (rys. 10).

Rys. 10.
Zapis ostatniej fazy opadania i
miejsce upadku skoczka [źródło:
GPS skoczka]
