RAPORT KOŃCOWY

INCYDENT 2021/845

ZDARZENIE NR – 2021/845

STATEK POWIETRZNY – Samolot Diamond DA20-C1, SP-NDI

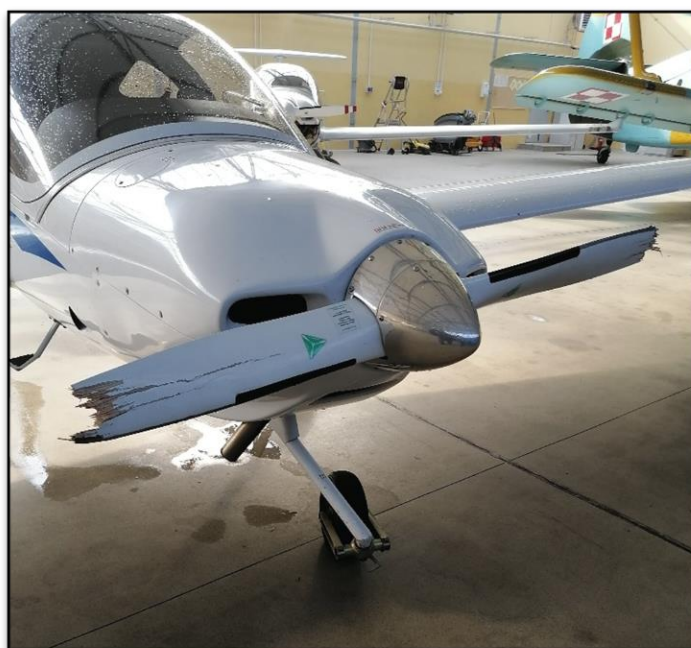
W wyniku zdarzenia uszkodzone zostało śmigło, goleń, widelec i amortyzator przedniego podwozia.

Rys. 1. Uszkodzenia śmigła oraz podwozia przedniego samolotu [Źródło PKBWL]

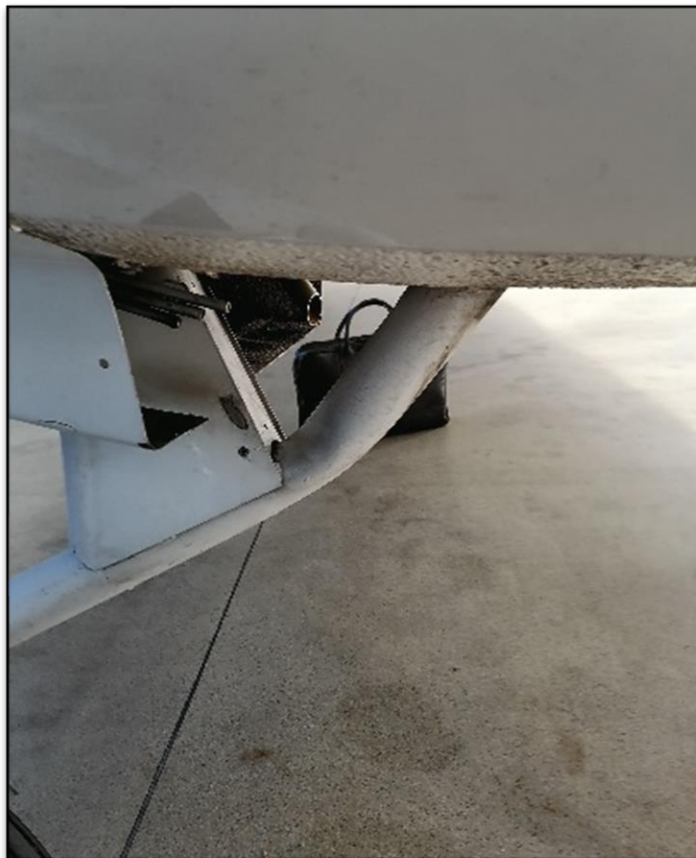
Rys. 2. Uszkodzenia podwozia przedniego samolotu [Źródło PKBWL].
