POWAŻNY INCYDENT 2022/2456

Państwowa Komisja Badania Wypadków Lotniczych

STATEK POWIETRZNY – Samolot Tecnam P2006T, SP-MMB

DATA I MIEJSCE ZDARZENIA – 23 maja 2022 r., EPBC

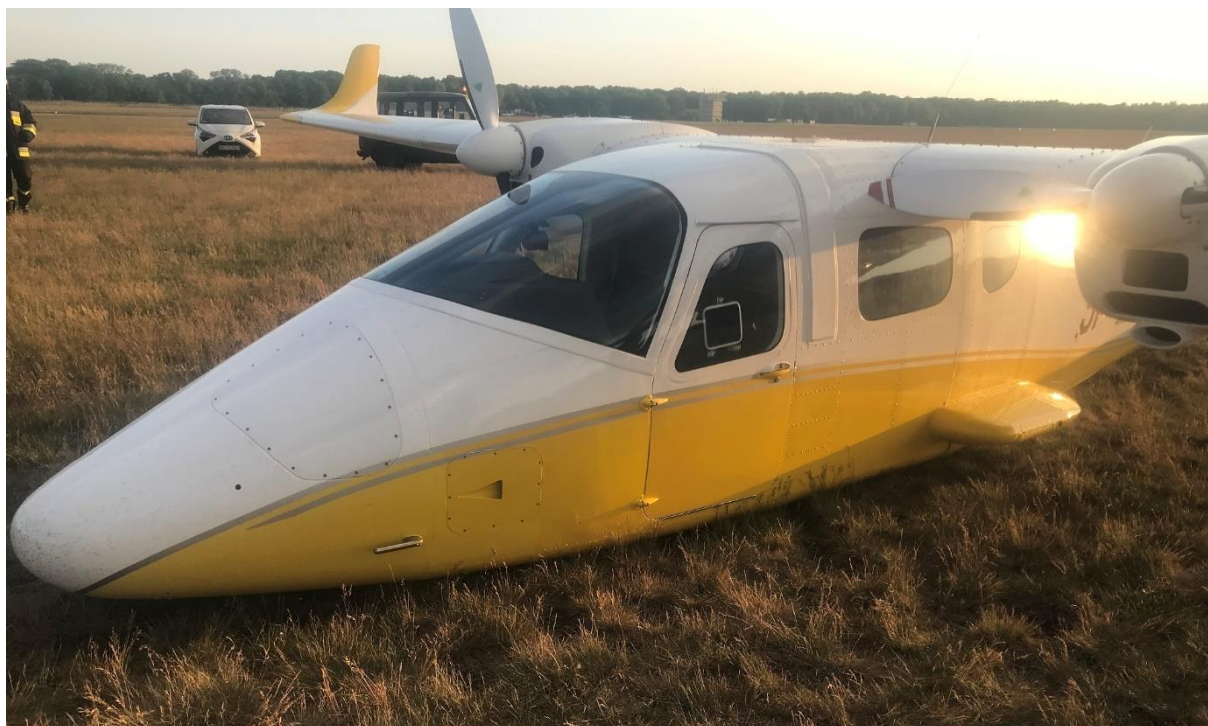
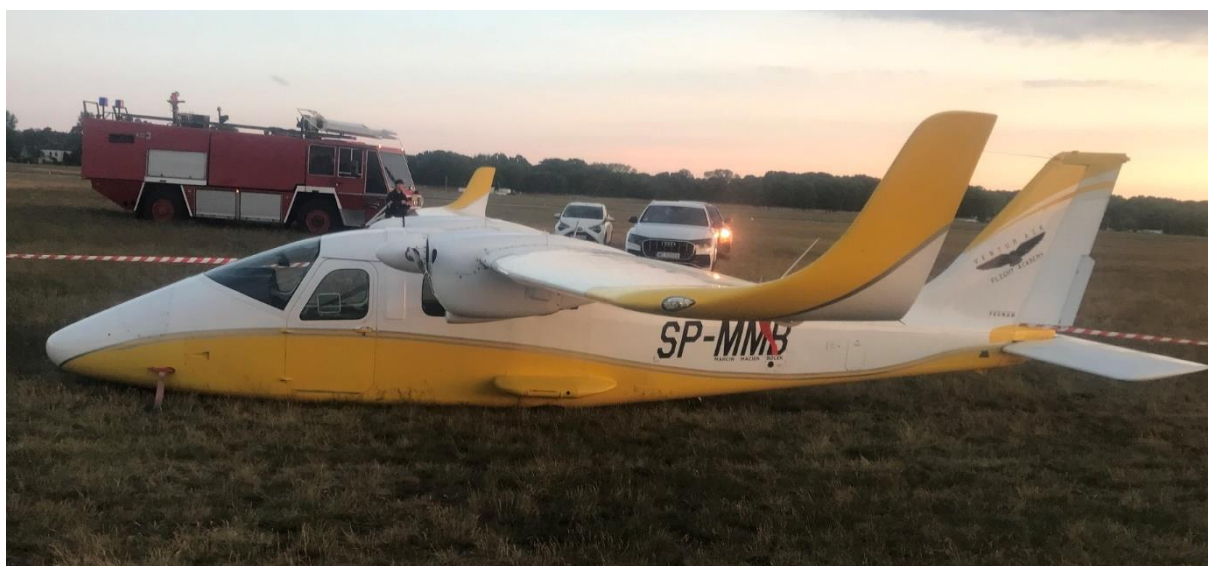
Rys. 1. Samolot Tecnam P2006T, SP-MMB na miejscu zdarzenia [źródło: PKBWL]

Rys. 2. Samolot Tecnam P2006T, SP-MMB na miejscu zdarzenia [źródło: PKBWL]

W wyniku zdarzenia uszkodzone zostało dolne poszycie płotowca, w tym gondole podwozia głównego. Po zdarzeniu samolot uniesiono, a po wypuszczeniu podwozia odholowano go do miejsca postoju.

Samolot, pomimo lądowania bez podwozia, został jedynie nieznacznie uszkodzony. Do takiego stanu rzeczy przyczyniła się konstrukcja płatowca, będącego górnopłatem z silnikami umieszczonymi znacząco powyżej dolnej linii kadłuba oraz płaski kształt jego dolnej powierzchni. Pozytywny wpływ na przebieg lądowania miało również duże doświadczenie i wysokie umiejętności pilota instruktora.

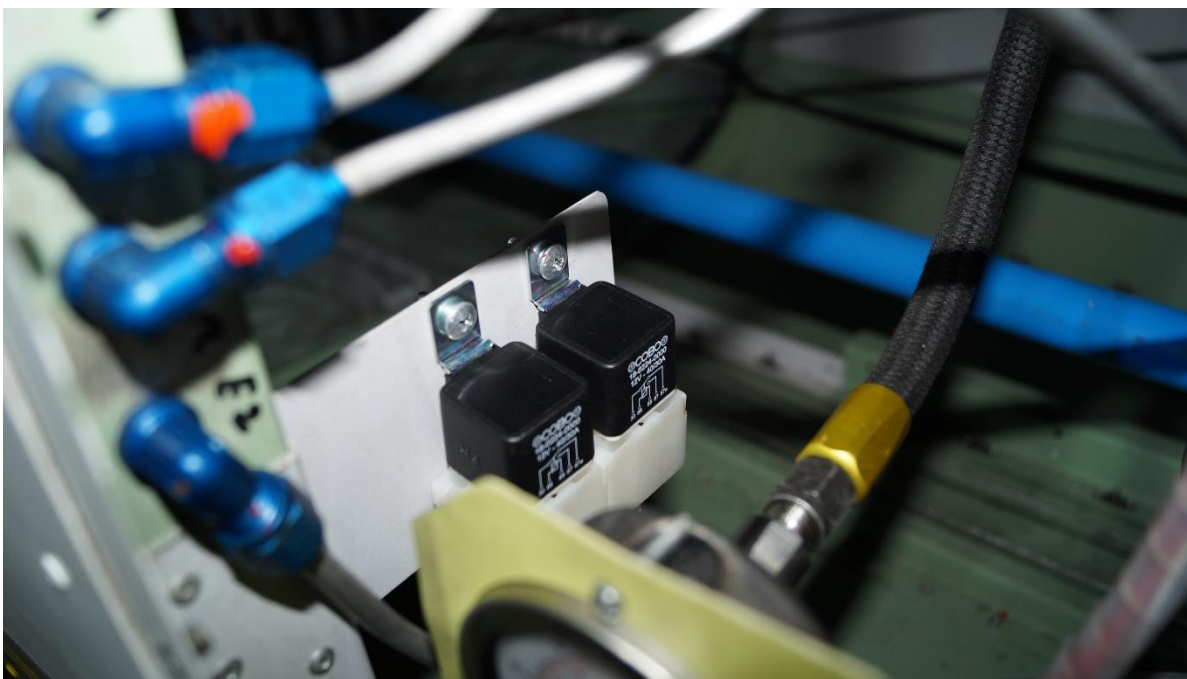
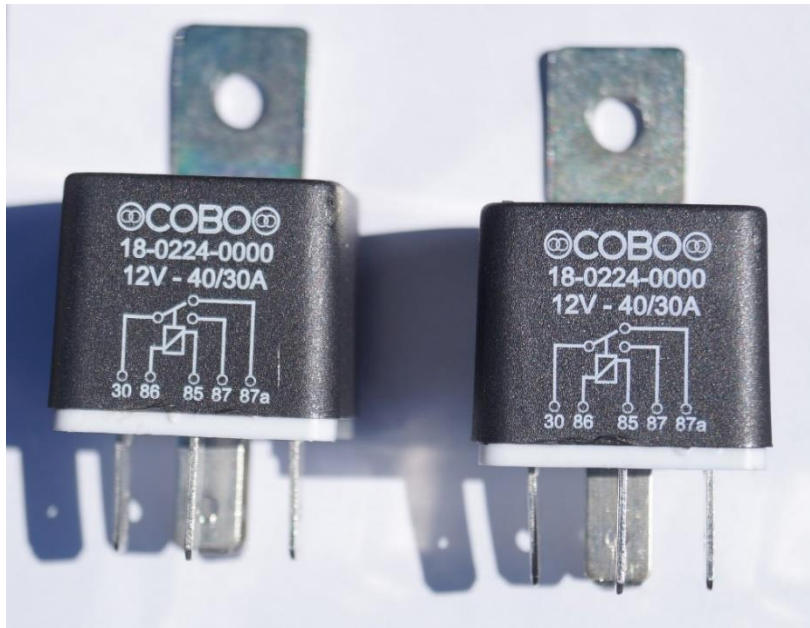
W obwodzie elektrycznym zasilania silnika pompy hydraulicznej układu chowania i wypuszczania podwozia samolotu zainstalowane są dwa przekaźniki elektryczne zobrazowane na Rys. 3 i Rys. 4.

Rys. 3. Przekaźniki elektryczne układu wypuszczania i chowania podwozia i miejsce ich montażu na samolocie Tecnam P2006T [źródło: PKBWL]

Rys. 4. Przełączniki elektryczne układu wypuszczania i chowania podwozia wymontowane z samolotu Tecnam P2006T [źródło: PKBWL]

Zgodnie z oznaczeniem umieszczonym na obudowie każdego z przełączników, producent określa maksymalne obciążenie prądowe przełączników jako 40/30 A².

Podwozie testowane w warunkach hangarowych nie było dodatkowo obciążone siłami aerodynamicznymi i bezwładnościowymi występującymi w warunkach rzeczywistego lotu. Można przypuszczać, że siły te przeciwdziałające chowaniu podwozia podczas lotu, wymuszają wzrost natężenia prądu pobieranego przez silnik pompy układu hydraulicznego wypuszczania i chowania podwozia powyżej wartości znamionowej przewidzianej dla styków przekaźników pokazanych na Rys. 4. W tej sytuacji zastosowane przekaźniki elektryczne systematycznie obciążane są powyżej ich znamionowych parametrów pracy, co skutkuje ich częstymi awariami.

Wartość natężenia prądu w instalacji zasilającej silnik pompy hydraulicznej podwozia w pewnych sytuacjach przekracza wartość prądu znamionowego elementów zastosowanych w tym obwodzie, co powoduje „zespawanie” styków przełącznika i przegrzewanie się złącza przy silniku pompy hydraulicznej instalacji chowania i wypuszczania podwozia.

W związku z powyższym PKBWL zaleca, aby producent samolotów Tecnam P2006T dokonał analizy parametrów elementów zastosowanych w instalacji chowania i wypuszczania podwozia, a następnie dokonał wymiany wszystkich elementów instalacji, których obciążenie jest wyższe niż przewidują to ich parametry znamionowe.

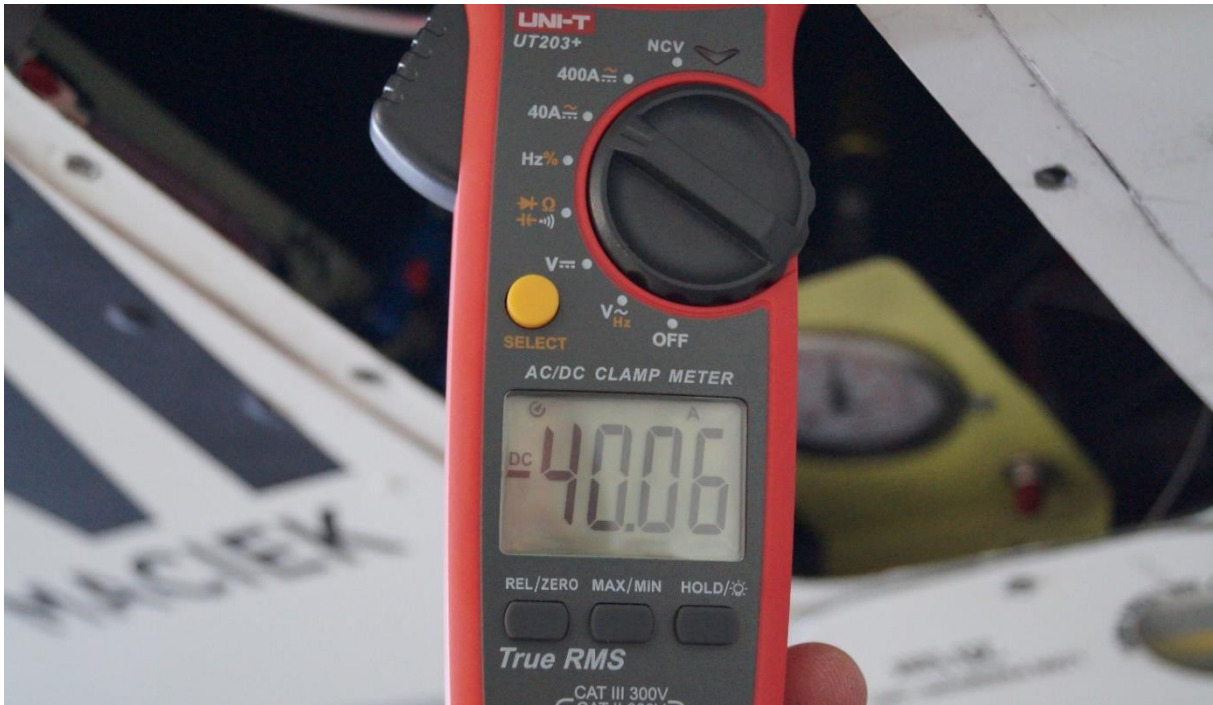
Komisja we współpracy z organizacją obsługową samolotów Tecnam P2006T wykonała pomiary prądu płynącego przez przełącznik podczas chowania i wypuszczania podwozia. Wyniki pomiarów wskazują, że wartość natężenia tego prądu zależy od kilku czynników. Podczas kilkakrotnego wypuszczania i chowania podwozia w warunkach hangarowych, zmierzone wartości maksymalnego prądu podczas cyklu chowania i wypuszczania podwozia oscylowały w przedziale 20-30 A. Jednakże, kilkakrotnie natężenie prądu osiągnęło wartość 38-39 A, a dwukrotnie przekroczyło wartość 40 A. Największy prąd w obwodzie wystąpił podczas pierwszego chowania podwozia, po kilkudniowym postoju samolotu na podwoziu w hangarze. W kolejnych próbach „rozruszany” układ wykazywał już niższe wartości prądu zasilania silnika pompy hydraulicznej.

Rys. 5. Wynik pomiaru wartości prądu płynącego przez przekaźniki elektryczne układu wypuszczenia i chowania podwozia sfotografowany podczas próby [źródło: PKBWL]

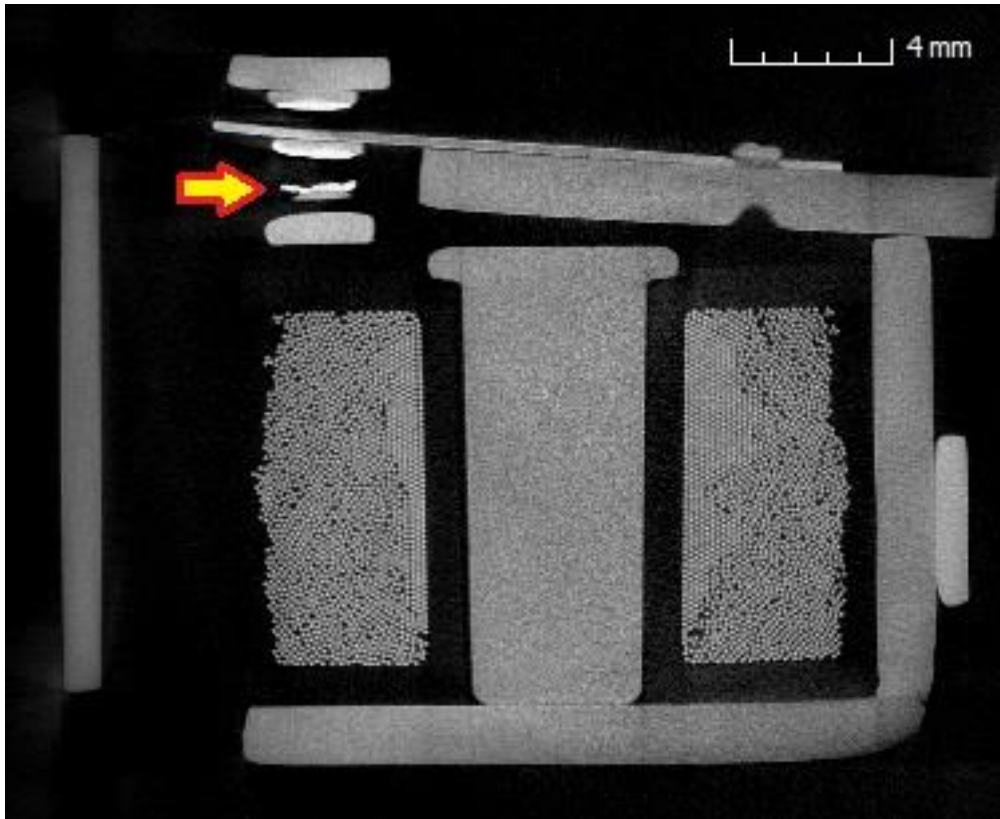
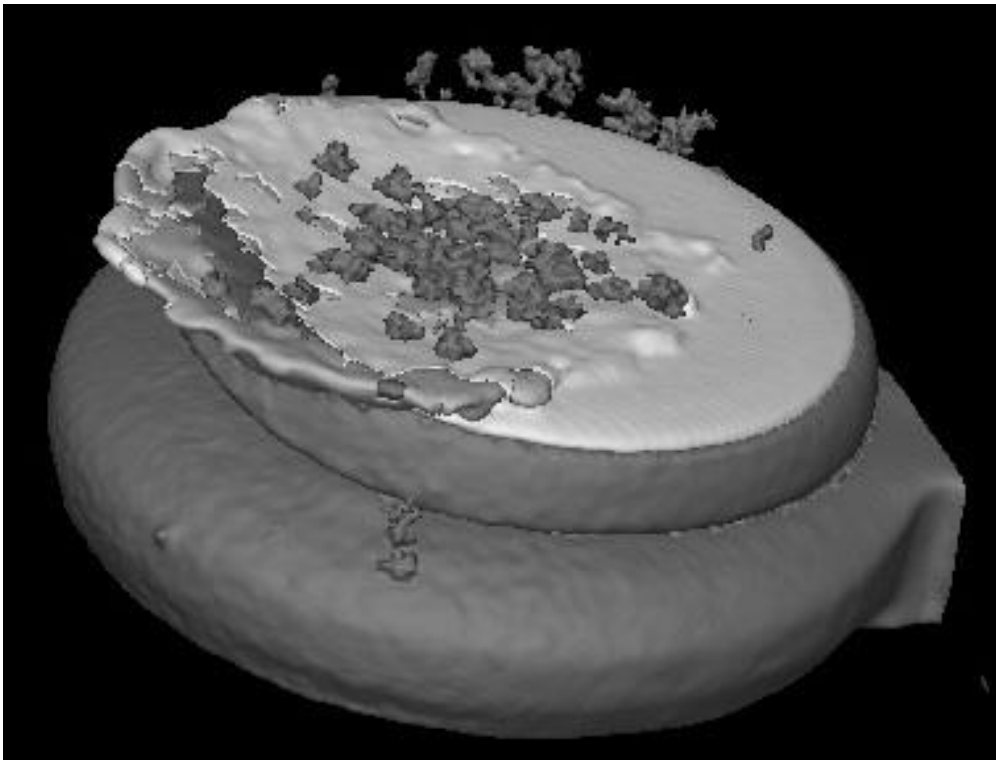
Przekaźniki, które uległy awarii w dniu 23 maja 2022 r., zostały poddane badaniom nieinwazyjnym za pomocą tomografii komputerowej. Przeprowadzone badania ujawniły głębokie wypalenia i deformację styków przekaźników. Obrazy uzyskane podczas badań przedstawiono na Rys. 6 oraz Rys. 7.

Rys. 6. Wewnętrzna budowa jednego z przekaźników użytych w obwodzie elektrycznym zasilania silnika pompy hydraulicznej podwozia. Widoczne głębokie wypalenie dolnego styku (oznaczonego strzałką [źródło: Politechnika Warszawska]

Rys. 7. Zdegradowana powierzchnia styku jednego z przekaźników użytych w obwodzie elektrycznym zasilania silnika pompy hydraulicznej podwozia [źródło: Politechnika Warszawska]

Niesprawny przekaźnik (z „zespawanymi” stykami) powoduje, że silnik pompy hydraulicznej pracuje nawet w sytuacji, kiedy dźwignia wypuszczania podwozia zostaje przestawiona w pozycję dolną. Procedura awaryjnego wypuszczenia podwozia w samolocie Tecnam P2006T zakłada użycie dwóch zaworów umieszczonych w okolicy nóg pilota siedzącego po lewej stronie. Po otwarciu pierwszego (prawego) zaworu (oznaczonego „FIRST DISCHARGE”) następuje spadek ciśnienia w obwodzie hydraulicznym odpowiedzialnym za utrzymywanie podwozia w stanie schowanym i podwozie może się otworzyć w sposób grawitacyjny (pod własnym ciężarem). Otwarcie drugiego (lewego) zaworu (oznaczonego „THEN EMERGENCY”) powoduje wzrost ciśnienia w obwodzie hydraulicznym odpowiedzialnym za utrzymywanie podwozia w stanie wypuszczonym.

Jeżeli styki przekaźnika opisanego powyżej są „zespawane”, pompa hydrauliczna cały czas pracuje i utrzymuje podwozie w stanie schowanym, nawet pomimo otwarcia pierwszego z zaworów podczas awaryjnego wypuszczania podwozia. Analogiczna sytuacja może mieć miejsce w przypadku zablokowania się (lub np. ułamania) dźwigni podwozia w górnej pozycji.

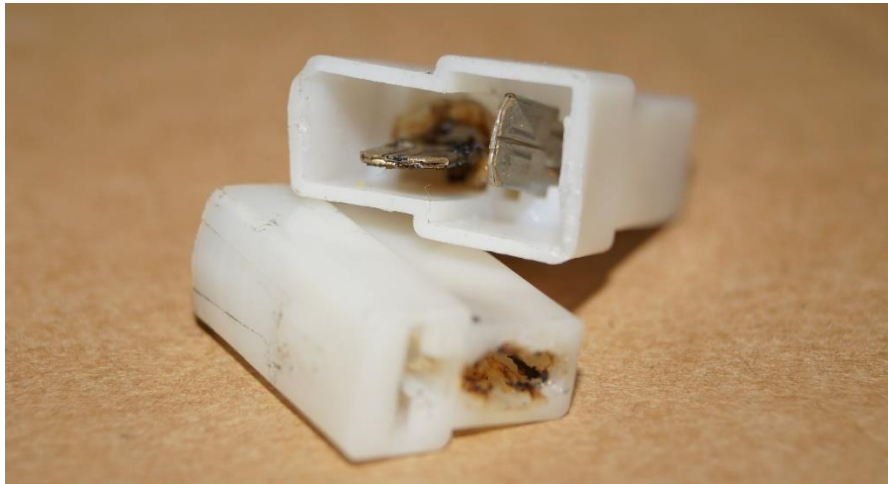
Podczas oględzin układu, zastrzeżenia Komisji wzbudziły również pozostałe elementy obwodu elektrycznego sterowania podwoziem, takie jak przewody czy złącza elektryczne. Zastosowane elementy nie są dostosowane do obciążenia prądowego występującego w tym obwodzie. Przykładem może być przedstawione na Rys. 8 złącze elektryczne zastosowane przy silniku elektrycznym pompy hydraulicznej podwozia. Z informacji uzyskanych w organizacji obsługowej samolotów Tecnam P2006T wynika, że odnotowano przypadki przegrzania i wypalania się tego połączenia.

Rys. 8. Uszkodzone złącze elektryczne silnika pompy hydraulicznej samolotu Tecnam P2006T [źródło: PKBWL]

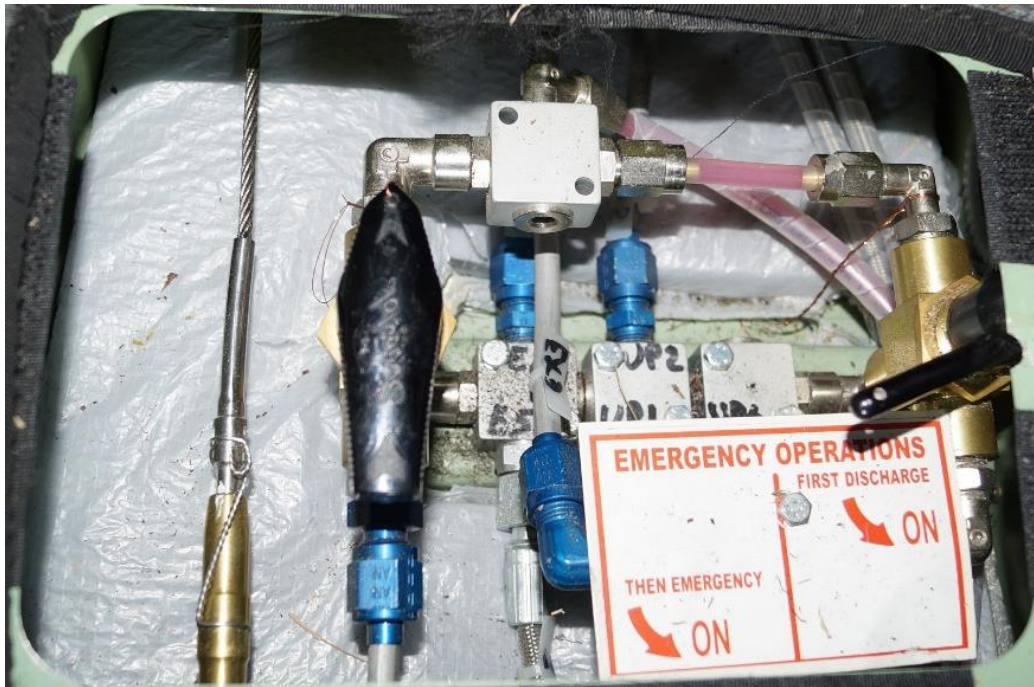
Podczas oględzin układu awaryjnego wypuszczenia podwozia samolotu Tecnam P2006T, zastrzeżenia Komisji wzbudziło również rozwiązanie techniczne montażu dźwigni prawego zaworu tego układu (oznaczonego „FIRST DISCHARGE”).

Rys. 9. Zawory układu awaryjnego wypuszczania podwozia w samolocie Tecnam P2006T [źródło: PKBWL]

Dźwignia zamontowana na wałku zaworu została zabezpieczona poprzez pojedynczą śrubę robaczkową. Poluzowanie się tej śruby już o 1/2 obrotu powoduje, że pomimo obrotu dźwigni do pozycji ON, zawór pozostaje zamknięty, co skutkuje brakiem możliwości awaryjnego wypuszczenia podwozia.

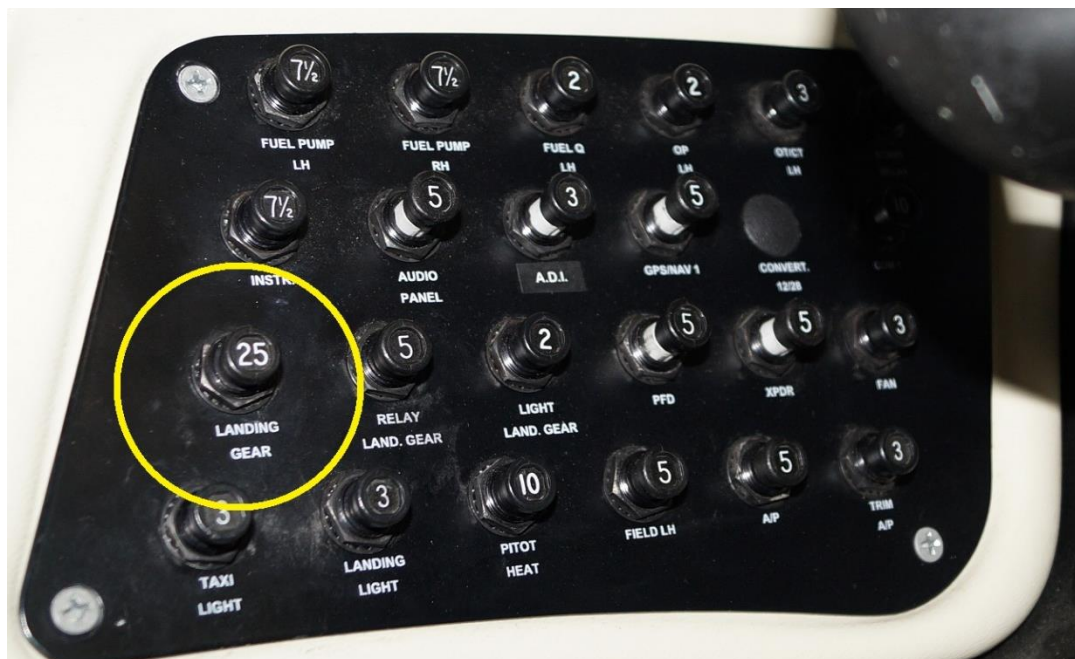
Rozwiązaniem tego problemu, byłoby rozłączenie obwodu pompy poprzez wyłączenie bezpiecznika umieszczonego po lewej stronie kabiny pilotów i opisanego jako „LANDING GEAR”. Niestety czynność taka nie została ujęta przez producenta samolotu w instrukcji wypuszczania podwozia sposobem awaryjnym.

Rys. 10. Panel bezpieczników samolotu Tecnam P2006T zawierający bezpiecznik „LANDING GEAR” zabezpieczający obwód silnika pompy hydraulicznej układu chowania i wypuszczania podwozia [źródło: PKBWL]

Powyżej opisany bezpiecznik powinien również zostać wyróżniony poprzez oznaczenie go jaskrawym kolorem, aby w stresowej sytuacji awaryjnej nie doszło do pomyłki przy jego wyłączeniu.

Podczas badania PKBWL ustaliła, że jeżeli w trakcie eksploatacji samolotu dojdzie do „zespawania” styków przełącznika w obwodzie zasilania silnika pompy hydraulicznej podwozia, lub do zablokowania dźwigni podwozia w górnej pozycji, to pompa hydrauliczna pracuje, utrzymując ciśnienie w instalacji (pomimo otwarcia zaworu FIRST DISCHARGE), podtrzymujące podwozie w położeniu schowanym, co uniemożliwia jego wypuszczenie sposobem awaryjnym. W takim przypadku strawienie ciśnienia możliwe jest tylko poprzez wyłączenie zasilania silnika pompy hydraulicznej poprzez wyciągnięcie bezpiecznika „LANDING GEAR”.

W związku z powyższym PKBWL proponuje, aby producent samolotów Tecnam P2006T zmodyfikował procedurę wypuszczania podwozia sposobem awaryjnym, poprzez dodanie zapisu o konieczności wyłączenia bezpiecznika LANDING GEAR oraz odpowiednio oznaczył ww. bezpiecznik.

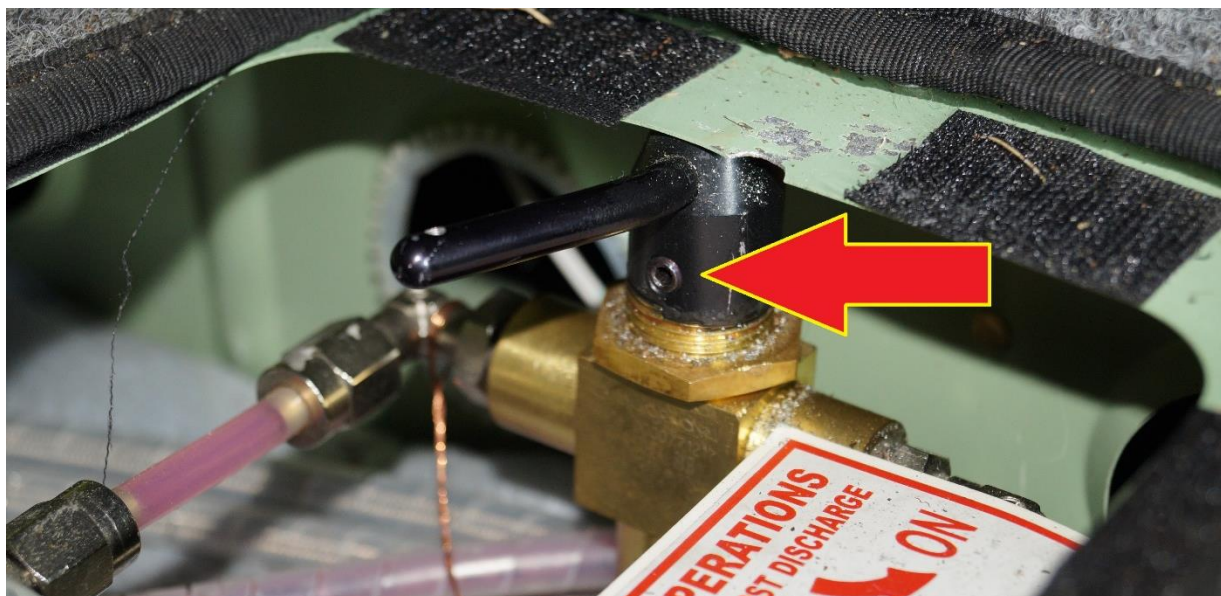
W ocenie Komisji połączenie dźwigni z zaworem (Rys. 11) powinno zostać zmienione tak, aby nie było możliwości ich przypadkowego rozłączenia podczas eksploatacji samolotu.

Rys. 11. Połączenie dźwigni z prawym zaworem układu awaryjnego wypuszczania podwozia. Strzałką oznaczono śrubę robaczkową, przeciwdziałającą swobodnemu obrotowi dźwigni na wałku zaworu [źródło: PKBWL]

Podczas badania PKBWL ustaliła, że dźwignia zamontowana na wałku zaworu FIRST DISCHARGE jest niedostatecznie zabezpieczona przed samoczynnym poluzowaniem się. Zostało to ujawnione na samolocie, który brał udział w zdarzeniu. Poluzowanie dźwigni skutkuje jej swobodnym obrotem wokół wałka zaworu, co uniemożliwia jego otwarcie i strawienie ciśnienia przed otwarciem zaworu awaryjnego wypuszczenia podwozia.

W związku z powyższym PKBWL zaleca, aby producent samolotów Tecnam P2006T dokonał modyfikacji połączenia dźwigni prawego zaworu z wałkiem zaworu tak, aby nie było możliwości ich samoczynnego poluzowania się podczas normalnej eksploatacji samolotu (np. aby zastosował połączenie wielowypustowe).
