UCHWAŁA

Państwowej Komisji Badania Wypadków Lotniczych

w sprawie **poważnego incydentu lotniczego**

Costruzioni Aeronautiche Tecnam,
Samolot, Tecnam P2008 JC, SP-SCS

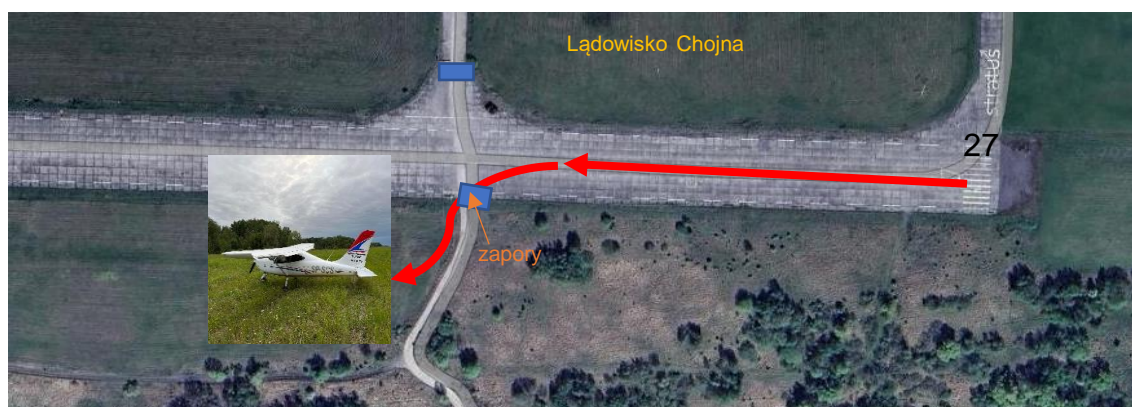
Po wykonaniu lotu trasowego, pilot rozpoczął o godzinie 18:44 podejście do lądowania na RWY¹ 27 (lądowisko Chojna). Pilot oświadczył, że po wytrzymaniu samolotu na wysokości 2 metrów i przy prędkości 62 kt nastąpiło przyziemienie na główne koła i gwałtowne szarpnięcie w lewo. Po opuszczeniu przedniej nogi, samolot odbił się od betonowej nawierzchni RWY i wypadł na część trawiastą (rys. 1).

Rys.1 Szkic toru przemieszczania samolotu po jego przyziemieniu
[Źródło: PKBWL]

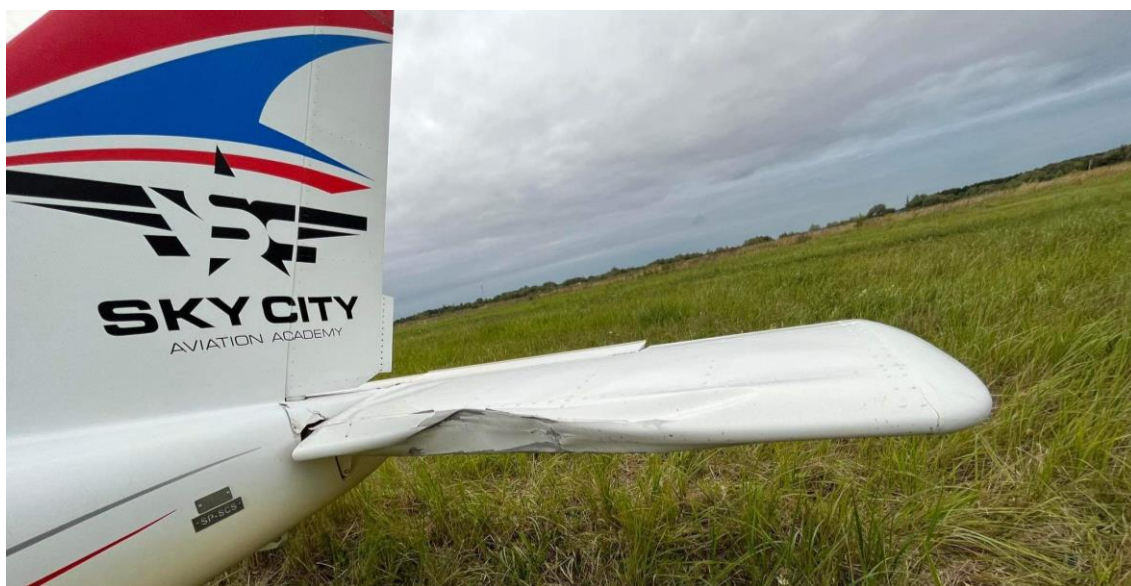
Samolot przemieszczając się na część trawiastą z lewej strony RWY uderzył sterem wysokości w plastikową zaporę zabezpieczającą przed wjazdem pojazdów na odcinek drogi manewrowej przebiegającej w poprzek pasa startowego. W wyniku uderzenia samolotu w zaporę, uszkodzeniu uległy: lewy statecznik płytowy (rys. 2), tylna część kadłuba (rys. 3) oraz główne podwozie i przednia goleń. Uszkodzenia podwozia, wymagające wymiany wszystkich goleni wykryto w zakładzie produkcyjnym Tecnam podczas przeglądu weryfikacyjnego samolotu przed rozpoczęciem jego naprawy. Naprawę samolotu przeprowadzono w zakładzie produkcyjnym Tecnam we Włoszech.

Rys. 2 Uszkodzenie lewego statecznika płytowego
[źródło: Policja]

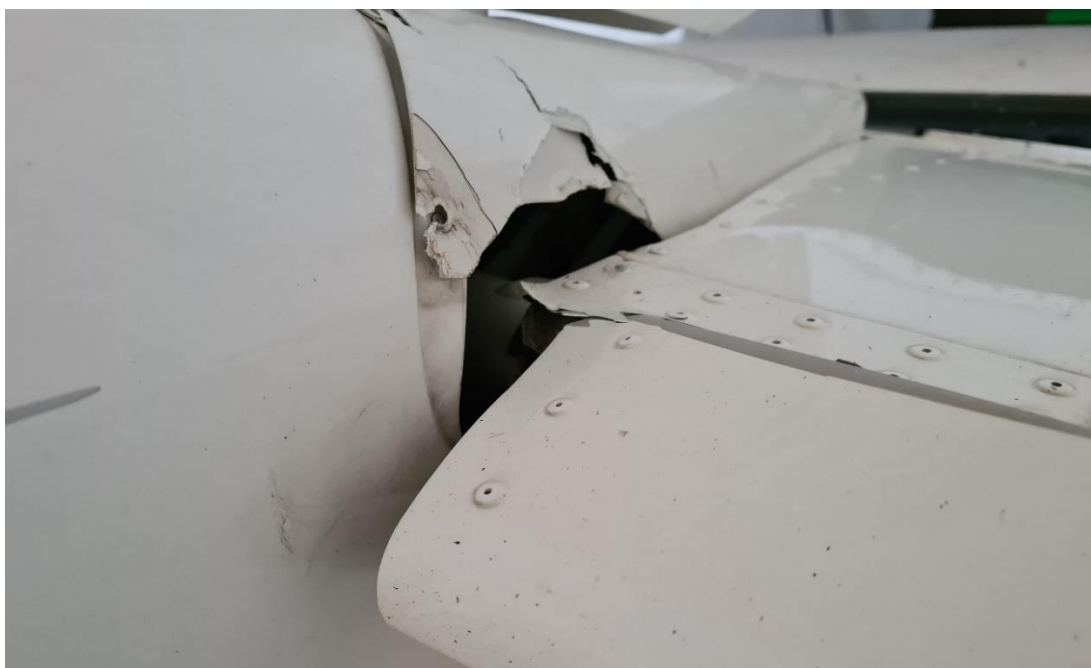
Rys. 3. Uszkodzenia tylnej części kadłuba [źródło: Policja]

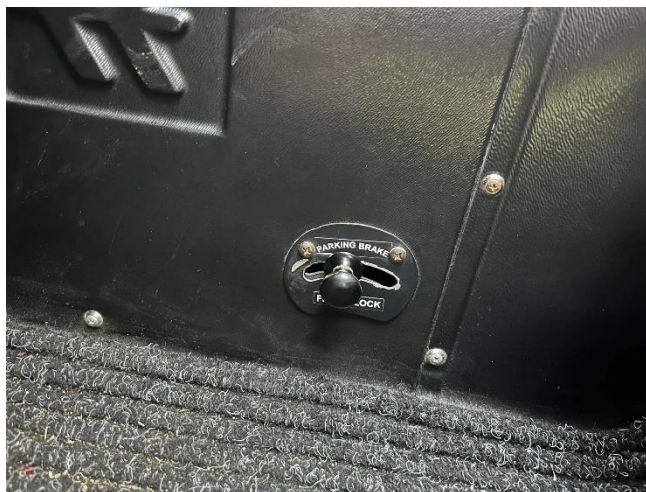
Rys. 4 Widok środkowego ustawienia dźwigni hamulca postojowego
[Źródło: PKBWL]

Pilot próbował uzasadnić, że takie położenie spowodowało zahamowanie lewego koła po przyziemieniu i dlatego nastąpiło szarpnięcie samolotu w lewo. Pilot nie zapoznał się z zasadami działania hamulca postojowego, opisanego w IUwL², gdzie jest określone, że takie położenie dźwigni nie powoduje samoistnego hamowania kół. W celu wykrycia ewentualnej niesprawności układu hamowania, sprawdzono go na tym samolocie i potwierdzono niemożliwość jego działania w takim położeniu.
