Państwowa Komisja Badania Wypadków Lotniczych

INCYDENT 2022/0067

UCHWAŁA

Rodzaj, typ statku powietrznego:	Samolot, Tecnam P2008 JC
Znaki rozpoznawcze SP:	SP-SCS
Data zdarzenia:	6 stycznia 2022 r.
Miejsce zdarzenia:	Lubczyna 52° 39' 58,66" N; 15° 6' 24,58" E

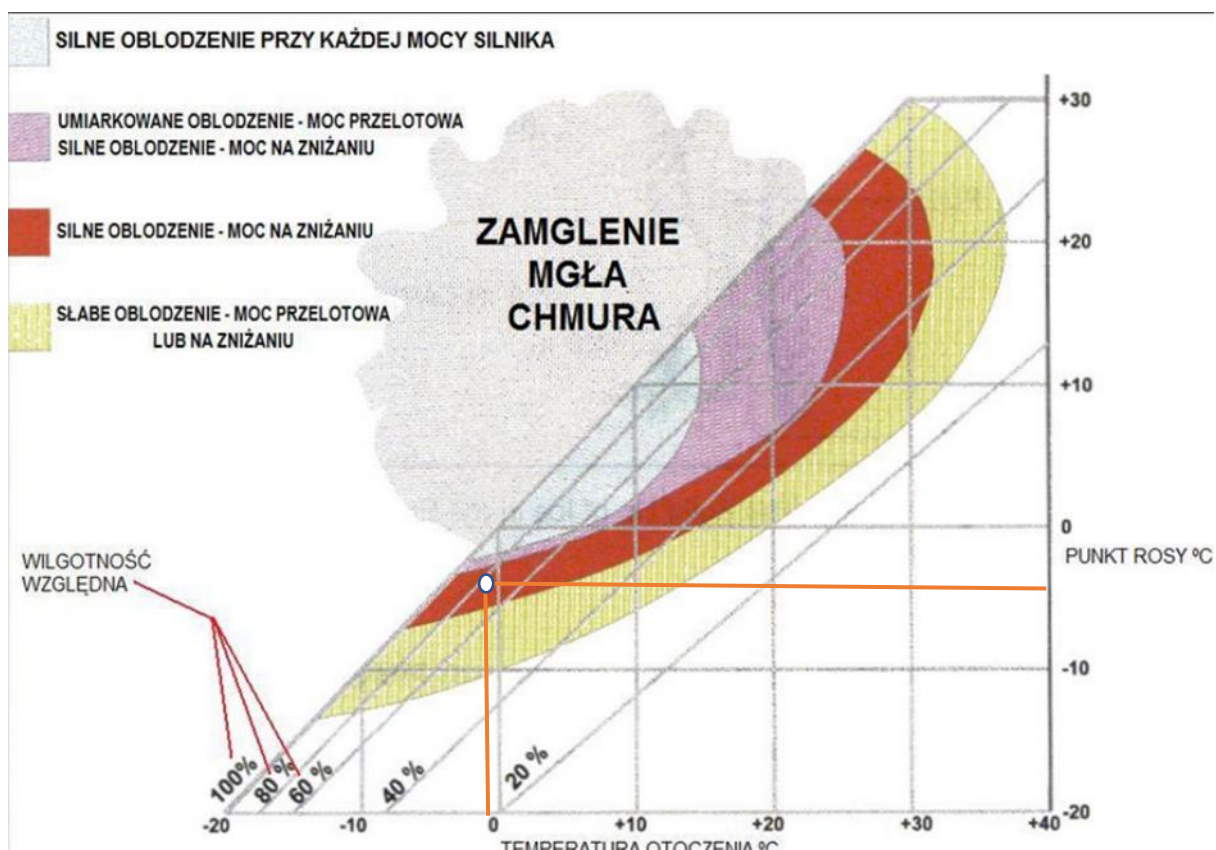
Z analizy warunków meteorologicznych wynika, że w trakcie lotu istniały sprzyjające warunki do wystąpienia bardzo silnego oblodzenia gaźników podczas zniżania (rys.1).

Rys.1 Diagram oceny możliwości wystąpienia oblodzenia gaźników [źródło: Internet]

Czynnikiem sprzyjającym powstaniu oblodzenia gaźników była praca silnika podczas zniżania na biegu jałowym. W przypadku ustawienia przepustnic na biegu jałowym, aby układ podgrzewu gaźników działał skutecznie, musi być włączony przed przestawieniem przepustnic na IDLE, a nie odwrotnie.

Prawdopodobną przyczyną zdarzenia było oblodzenie gaźników.

Przeprowadzić dodatkowe szkolenie teoretyczne z personelem lotniczym w zakresie specyfiki lotów w warunkach jesienno-zimowych, w których może występować oblodzenie gaźników, objawów oblodzenia oraz czynności które należy podjąć po jego wystąpieniu.
