# Raport Końcowy

POWAŻNY INCYDENT/2022/1097

ZDARZENIE NR – 2022/1097

STATEK POWIETRZNY – Samolot, Extra NG, SP-HMM

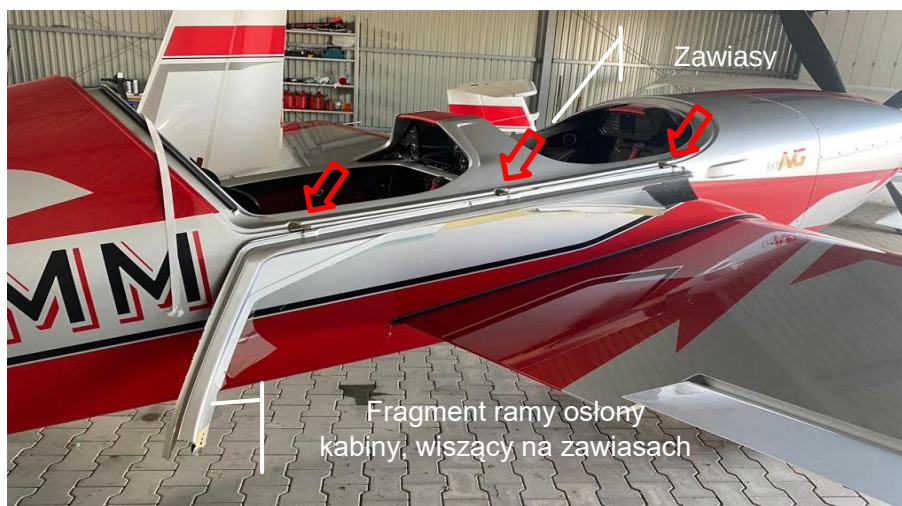
Samolot został uszkodzony w stopniu pokazanym na Rys. 2.

W trakcie lotu osłona kabiny wypięła się z zamków znajdujących się na lewej burcie kadłuba, obróciła się względem osi zawiasów i uderzając pleksiglasową owiewką o górną powierzchnię prawego skrzydła, przełamała się. Fragment ramy osłony pozostał przy prawej burcie, a reszta oddzieliła się od samolotu i spadła na ziemię. Niewielkim uszkodzeniom (wgniecenia, rysy, odpryski lakieru) uległ wierzchołek statecznika pionowego, ster kierunku oraz prawa strona statecznika poziomego, w który uderzyły odpadające szczątki osłony kabiny.

Rys. 2 Kabina samolotu wraz z fragmentem wyłamanej ramy osłony [źródło: PKBWL]

Samolot został przekazany do producenta, który przeprowadzi naprawę.

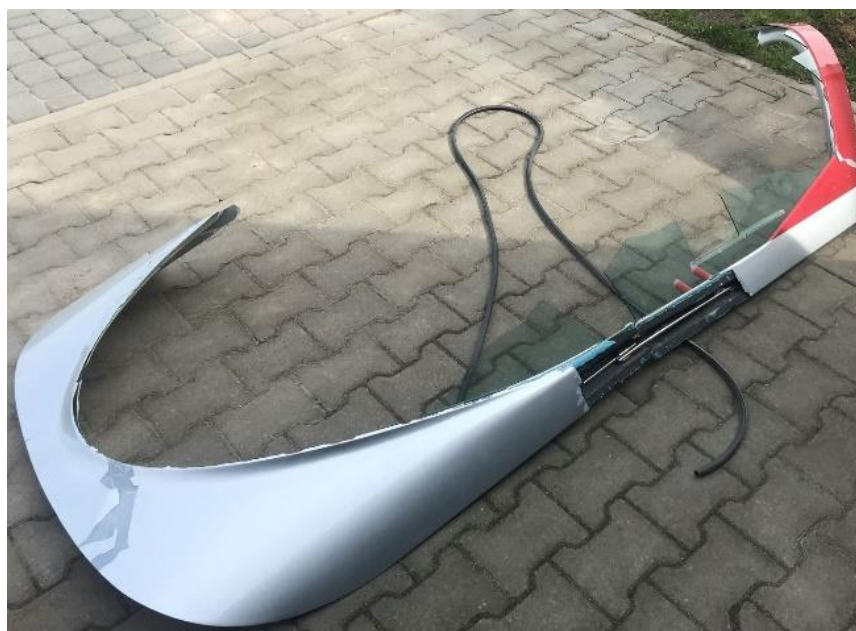
Po zdarzeniu większość elementów osłony kabiny odnaleziono w obrębie lotniska (Rys. 3). Szczątki te nie spowodowały obrażeń osób postronnych ani strat materialnych.

Rys. 3 Odnaleziony fragment ramy osłony kabiny [źródło: PKBWL]

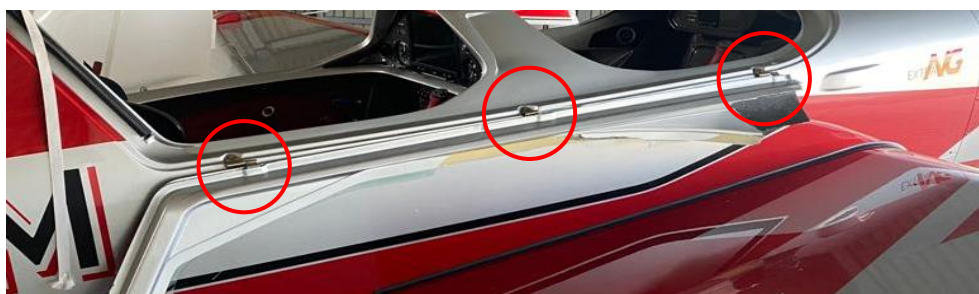
Osłona kabiny samolotu Extra NG zamocowana jest wahlwie na trzech zawiasach umieszczonych na prawej burcie kadłuba i otwiera się na prawą stronę (Rys. 4).

Rys. 4 Rozmieszczenie zawiasów mocowania osłony kabiny na prawej burcie samolotu  
[źródło: PKBWL]

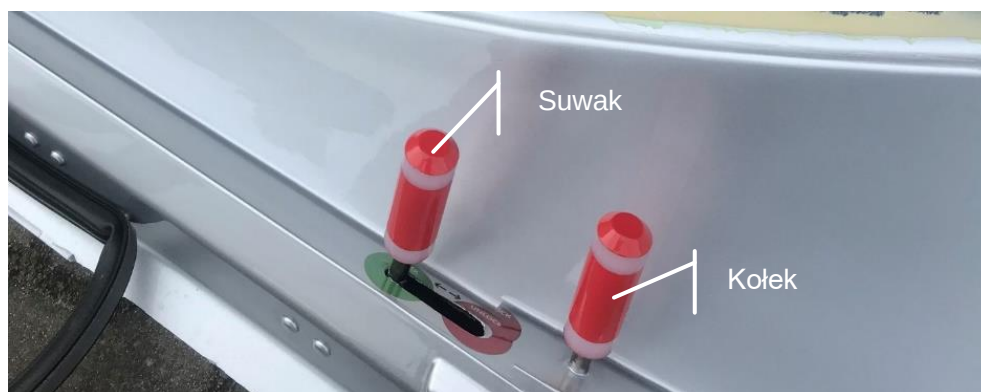
Blokowanie, po zamknięciu, polega na dociągnięciu przez pilota suwaka po lewej stronie (Rys. 5), połączonego z ryglami, które zespalają się z odpowiadającymi okuciami na burcie, tworząc zamki. Mechanizm pracuje w pozycjach: odblokowane / zablokowane, z wyraźnym przeskokiem przed wprowadzeniem suwaka do pozycji

Rys. 5 Suwak blokowania kabiny przy siedzeniu pasażera, po jego lewej stronie. Nieruchomy kołek ułatwia otwarcie w warunkach zaistnienia dużej siły na suwaku [źródło: PKBWL]

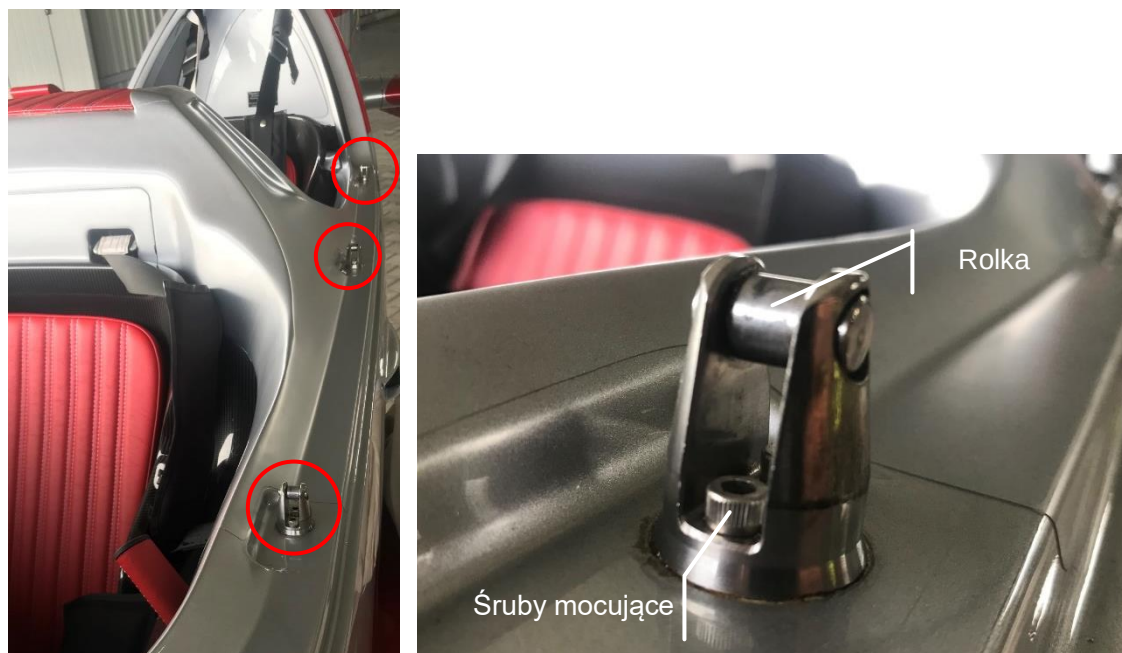
Ogłędziny okuć (Rys. 6) na lewej burcie samolotu (zaczepów pod rygle) oraz korespondujących z nimi rygli umieszczonych na wspólnym popychaczu (Rys. 7), nie wykazały uszkodzeń. Każde okucie przytwierdzone było do kadłuba za pomocą dwóch śrub (Rys. 6). Śruby tylnego okucia były poluzowane sprawiając, że nawet jeżeli rygiel osłony dociągnięty był do okucia, to samo okucie nie przylegało ściśle do burty kabiny. Stan ten mógł powodować drgania osłony kabiny.

W swojej górnej części każde okucie wyposażone zostało w rolkę, która zmniejsza opory ruchu rygli w trakcie otwierania i zamykania kabiny. Zastosowanie rolek pozwala na zwiększenie sił docisku ramy osłony kabiny do burty kadłuba, a zastosowana uszczelka i docisk zapewniają eliminację (tłumienie) drgań.

Rys. 6 Okucia pod rygle na lewej burcie [źródło: PKBWL]

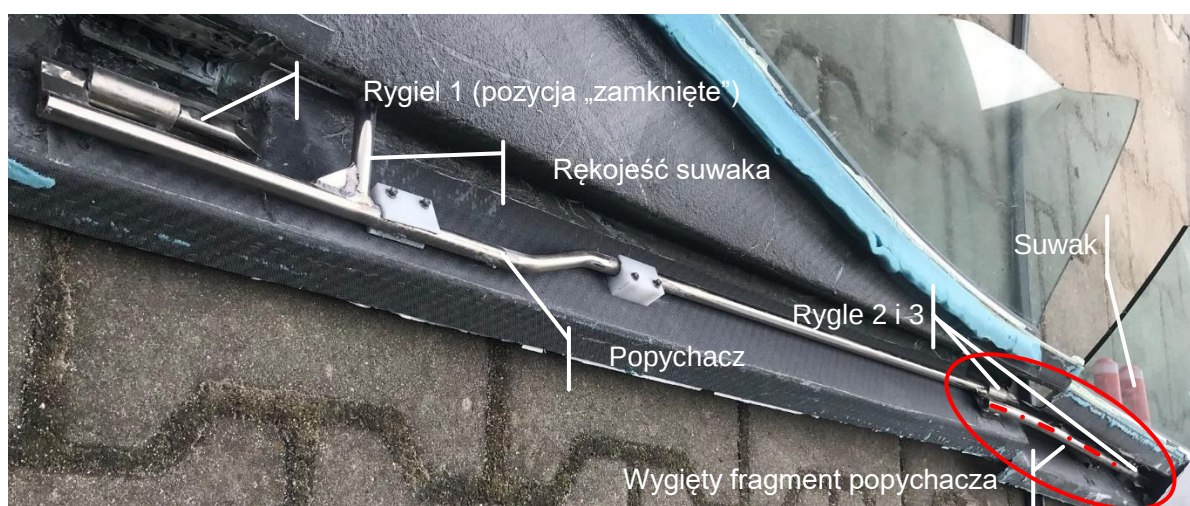
Rys. 7 Wspólny popychacz wraz z ryglami [źródło: PKBWL]

Popychacz, na którym zamocowane są rygle, uległ niewielkiemu zgięciu. Powstało ono w wyniku wystąpienia wysokich naprężeń, przekraczających granicę plastyczności materiału, podczas niszczenia ramy osłony – przy oddzielaniu się od samolotu lub/i przy uderzeniu o ziemię. Na Rys. 7 zgięcie zaznaczono czerwoną elipsą.

Na odnalezionym fragmencie ramy osłony kabiny rygle zamków osłony znajdowały się w pozycji „zamknięte” (jak na Rys. 7). Nie oznacza to, że zerwanie osłony nastąpiło w warunkach zablokowanych/zamkniętych rygli – byłoby to niemożliwe. Musiało dojść do ich otwarcia (odblokowania), w przeciwnym razie zamki nie wypięłyby się.

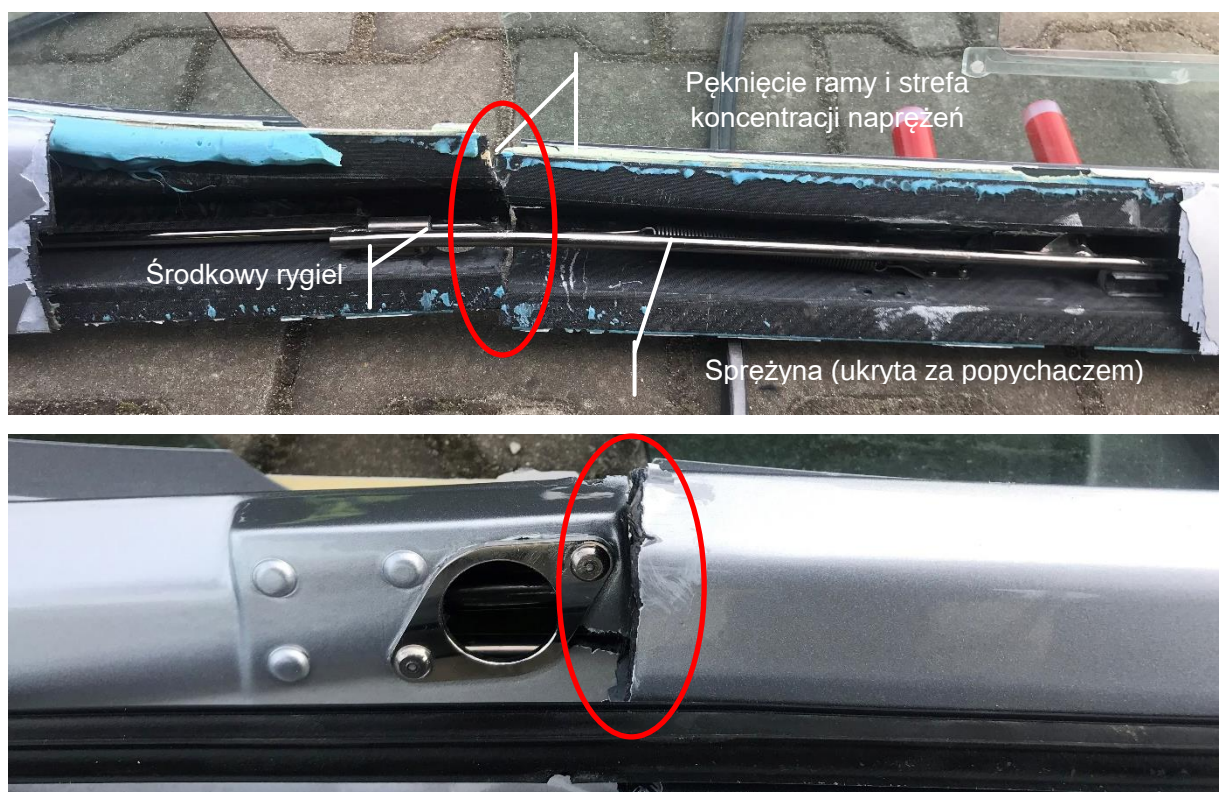
Przestawienia (przemieszczenie) popychacza do pozycji rygli „zamkniętych” nastąpiło po oderwaniu się fragmentu osłony od samolotu, pod wpływem zabudowanej na popychaczu sprężyny, częściowo widocznej na Rys. 8.

Powyższa analiza prowadzi do wniosku, że najbardziej prawdopodobną przyczyną wysunięcia się rygli z okuć na kadłubie (przy wykluczeniu celowego otwarcia) były drgania związane z utratą sztywności ramy osłony kabiny po jej pęknięciu. Drgania te wystąpiły po poluzowaniu mocowania okucia tylnego zamka w układzie zamknięcia rygli i zmianie siły docisku ramy osłony do burty. Pęknięcie ramy rozpoczęło proces destrukcji. Prawdopodobnym miejscem inicjacji pęknięcia był obszar koncentracji naprężeń i osłabienia konstrukcji (tzw. efekt karbu), w pobliżu środkowego rygla (Rys. 8).

Rys. 8 Pęknięta „na wskroś” rama osłony kabiny w pobliżu miejsca osadzenia środkowego rygla. Karb występuje na krawędzi wzmocnienia otworu pod okucie/zamek na ramie. [źródło: PKBWL]

Prawdopodobną przyczyną zdarzenia było wystąpienie drgań samowzbudnych zespołu osłony kabiny, zaistniałych na skutek lokalnej utraty sztywności ramy osłony, co doprowadziło do odblokowania rygla i oddzielenia się osłony od samolotu.

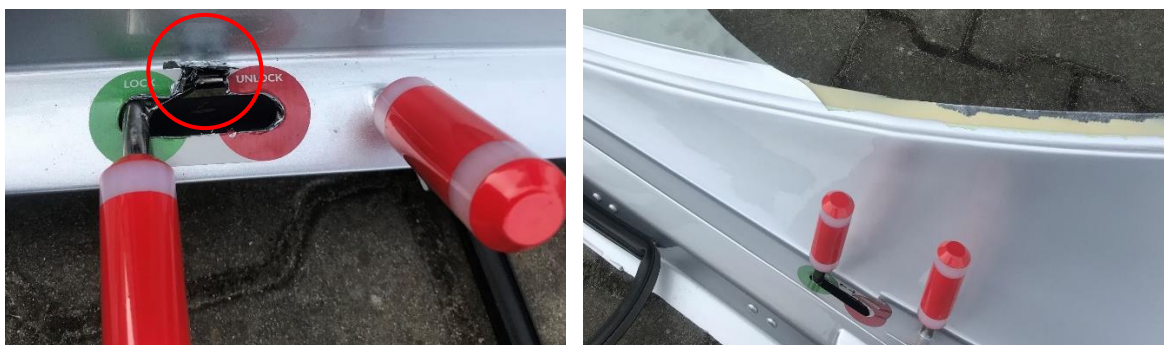
Rys. 9 Suwaki blokowania osłony kabiny: tylny (po lewej) oraz przedni (po prawej) [źródło: PKBWL]

O intensywności drgań (ich wysokiej lub narastającej amplitudzie) w układzie zamykania (ryglowania) świadczyć może uszkodzenie ramy w okolicy tylnego suwaka (na Rys. 9 oznaczono czerwonym okręgiem). W tym miejscu osadzenie uchwyty suwaka wyżyłobiło wyrwę w kompozycie.
