# RAPORT KOŃCOWY

WYPADEK 2022/1340

PAŃSTWOWA KOMISJA BADANIA WYPADKÓW LOTNICZYCH

STATEK POWIETRZNY – AVENTURA II, N27ZX

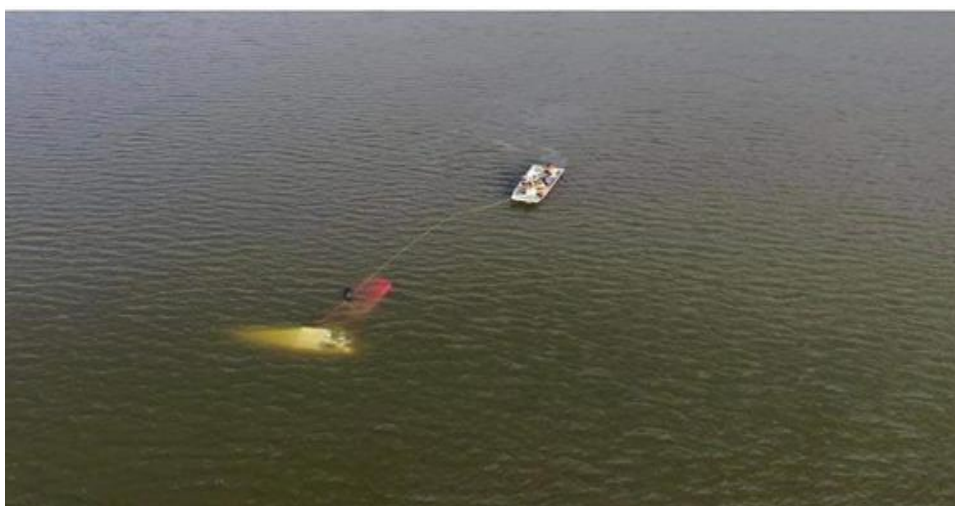
Rys. 1. Zdjęcie wraku samolotu N27ZX wykonane z drona po rozpoczęciu akcji ratowniczej [źródło: Internet]

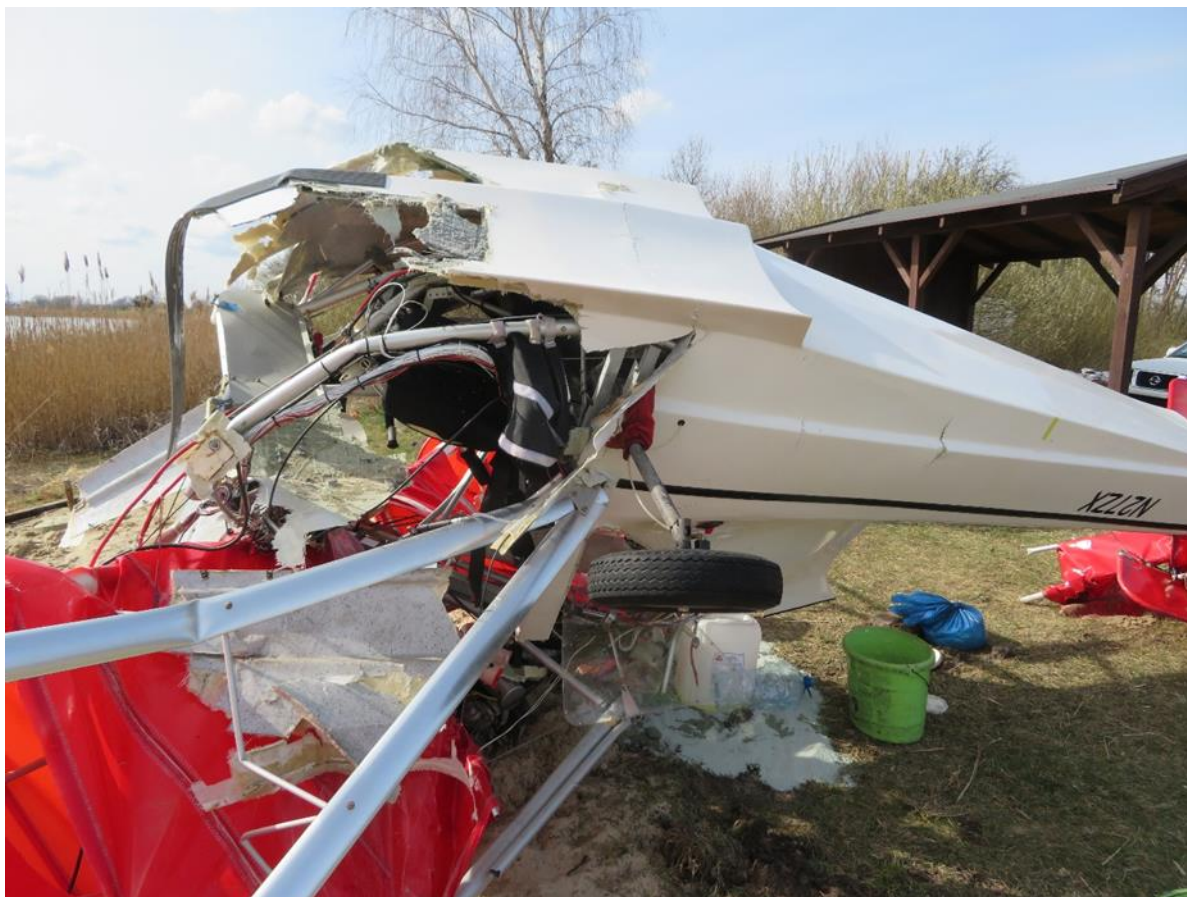
W wyniku zderzenia z wodą samolot uległ zniszczeniu. Od samolotu oddzieliła się przednia część kadłuba (rys. 3 i rys. 4), drzwi i lewy pływak.

Rys. 3. Widok zniszczeń przedniej części kadłuba samolotu w położeniu odwróconym [źródło: PKBWL].

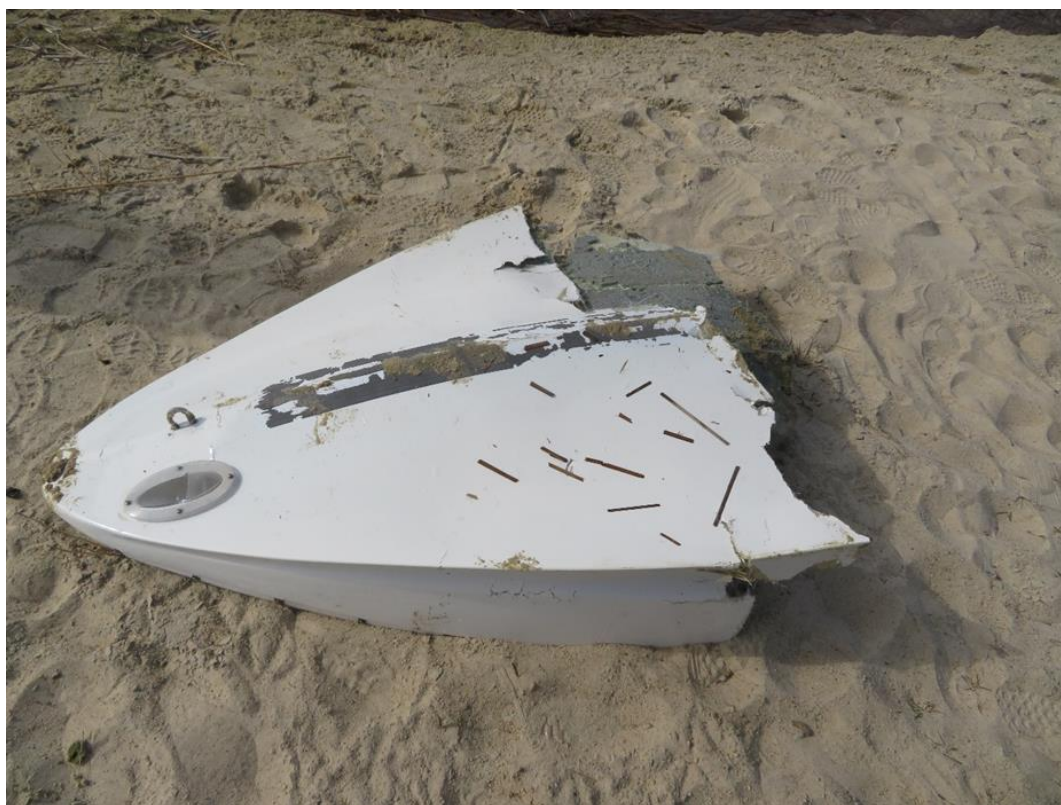
Rys. 4. Widok oderwanej dolnej części kadłuba [źródło: PKBWL].

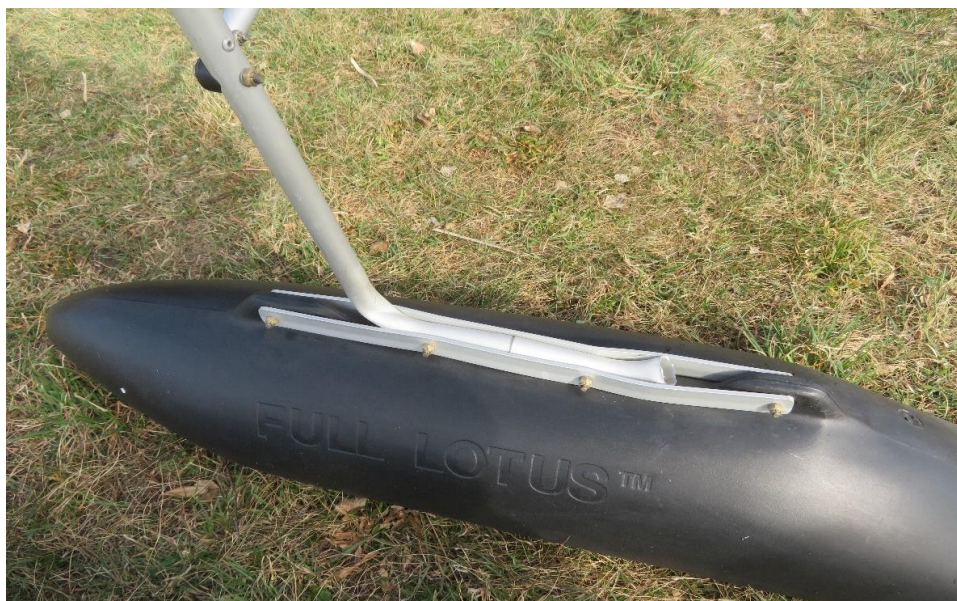
- Urywanie lewego pływaka po zderzeniu się samolotu z wodą (rys. 7.);

Rys. 7. Widok urwanego lewego pływaka [źródło: PKBWL].

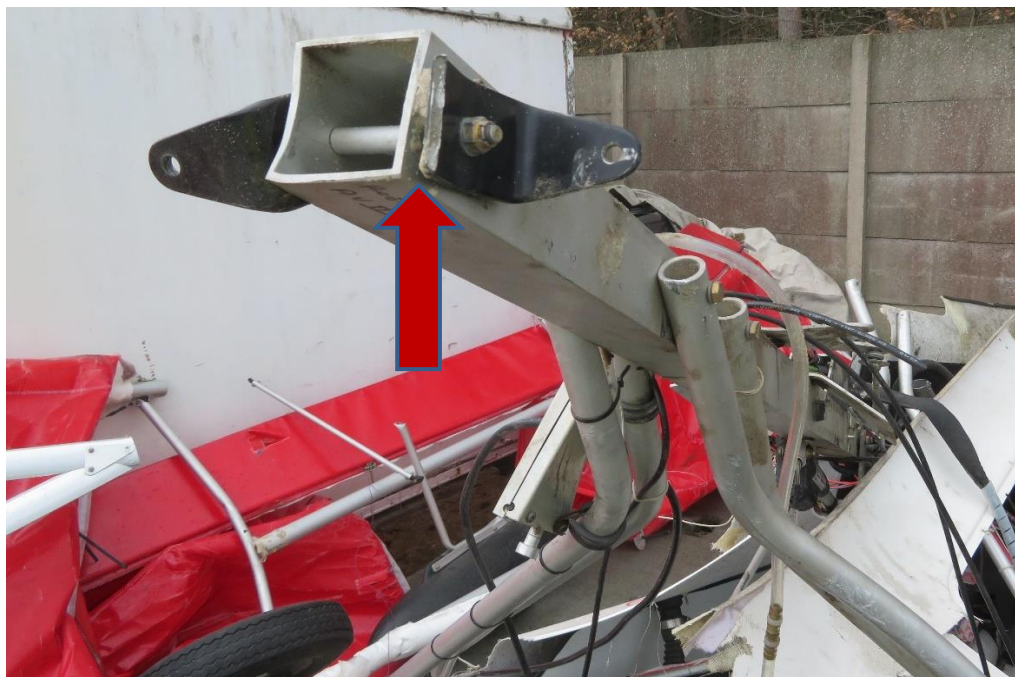
- Pęknięcie zawiasu mocowania przedniego dźwigara lewego skrzydła (rys. 8).

Rys. 8. Urwany zawias mocowania przedniego dźwigara lewego skrzydła [źródło: PKBWL].

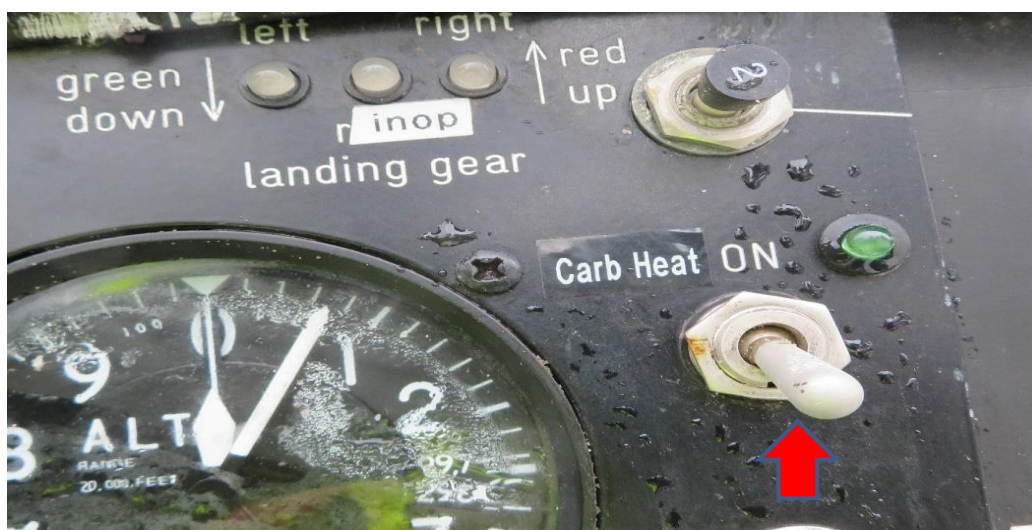
- zaworu paliwa – otwarty;
- wyłącznika elektrycznej pompy paliwowej – wyłączony;
- dźwigni sterowania przepustnicami – dźwignia cofnięta;
- wyłącznika podgrzewu gaźników – wyłączony (rys. 9);
- wyłącznik główny elektryczny – wyłączony;
- wskazanie zakrętomierza w układzie koordynatora zakrętu – zakręt w lewo (rys. 10).

Rys. 9. Wyłącznik podgrzewu gaźników w położeniu wyłączonym. [źródło: PKBWL].

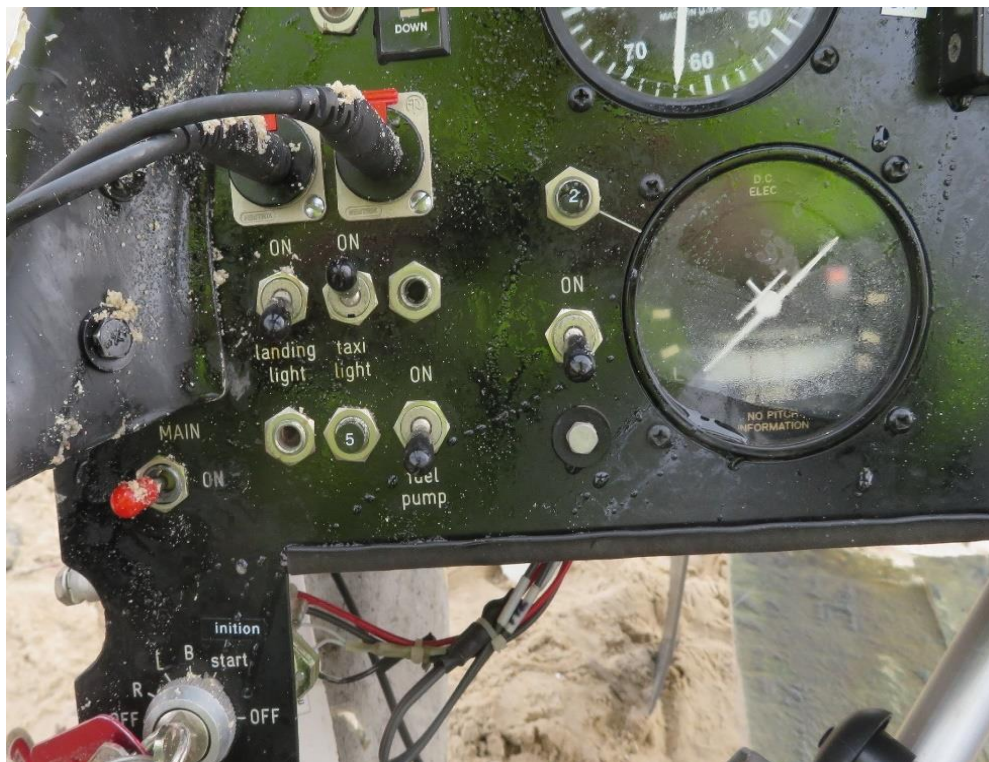
Rys. 10. Sylwetka samolotu w zakrętomierzu wskazująca zakręt w lewo [źródło: PKBWL].

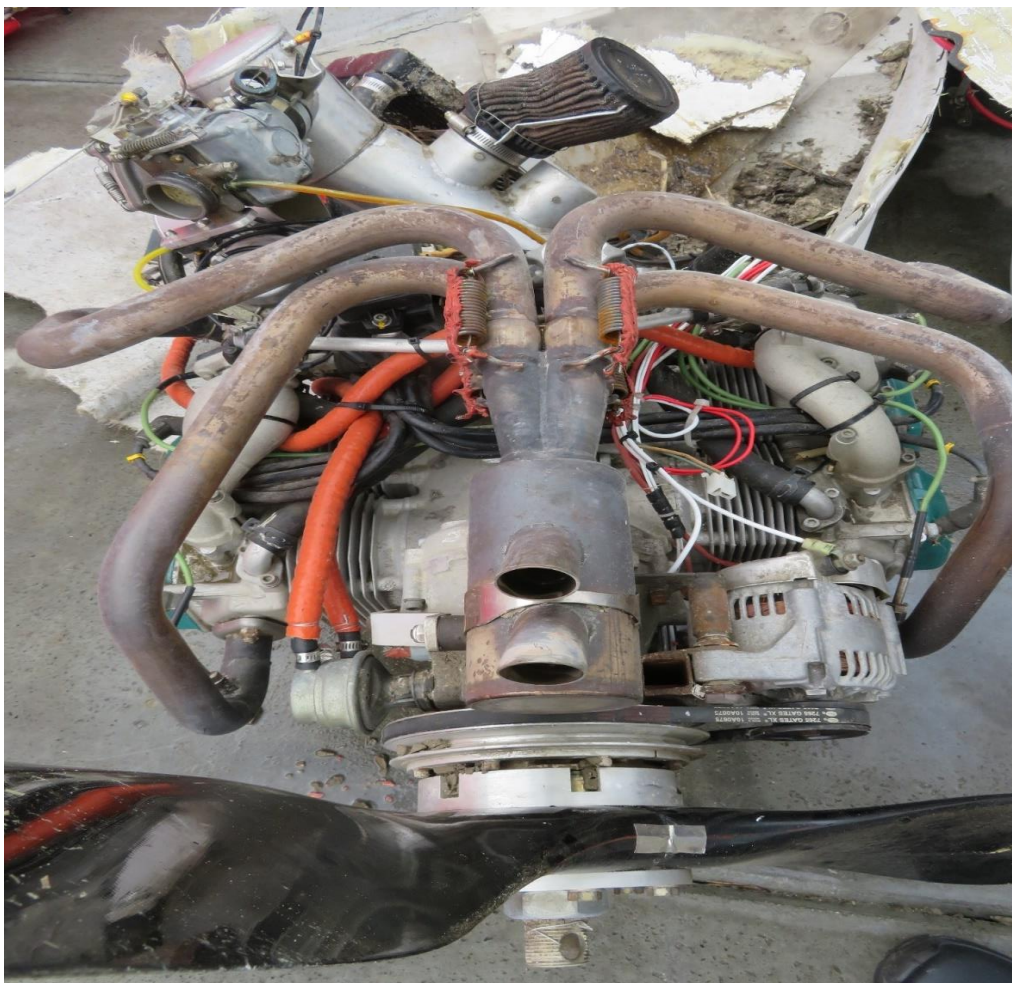
Podczas oględzin miejsca zdarzenia w dniu 30 marca 2022 r. ustalono, że wskutek zderzenia z wodą, uszkodzeniom mechanicznym uległy tylko nieliczne elementy zabudowane na silniku (filtry powietrzne, gaźniki). Wszystkie przewody elektryczne, przewody elastyczne i sztywne instalacji paliwowej, smarowania i chłodzenia były w dobrym stanie technicznym. Nie wykryto uszkodzeń układu sterowania silnikiem (rys. 11).

Sprawdzono we wszystkich cylindrach stan techniczny świec zapłonowych. Na silniku zabudowane były świece zapłonowe zgodne z zaleceniami producenta, a ich stan techniczny nie budził zastrzeżeń.

Rys. 11. Ogólny stan techniczny silnika po zderzeniu z wodą [źródło: PKBWL].

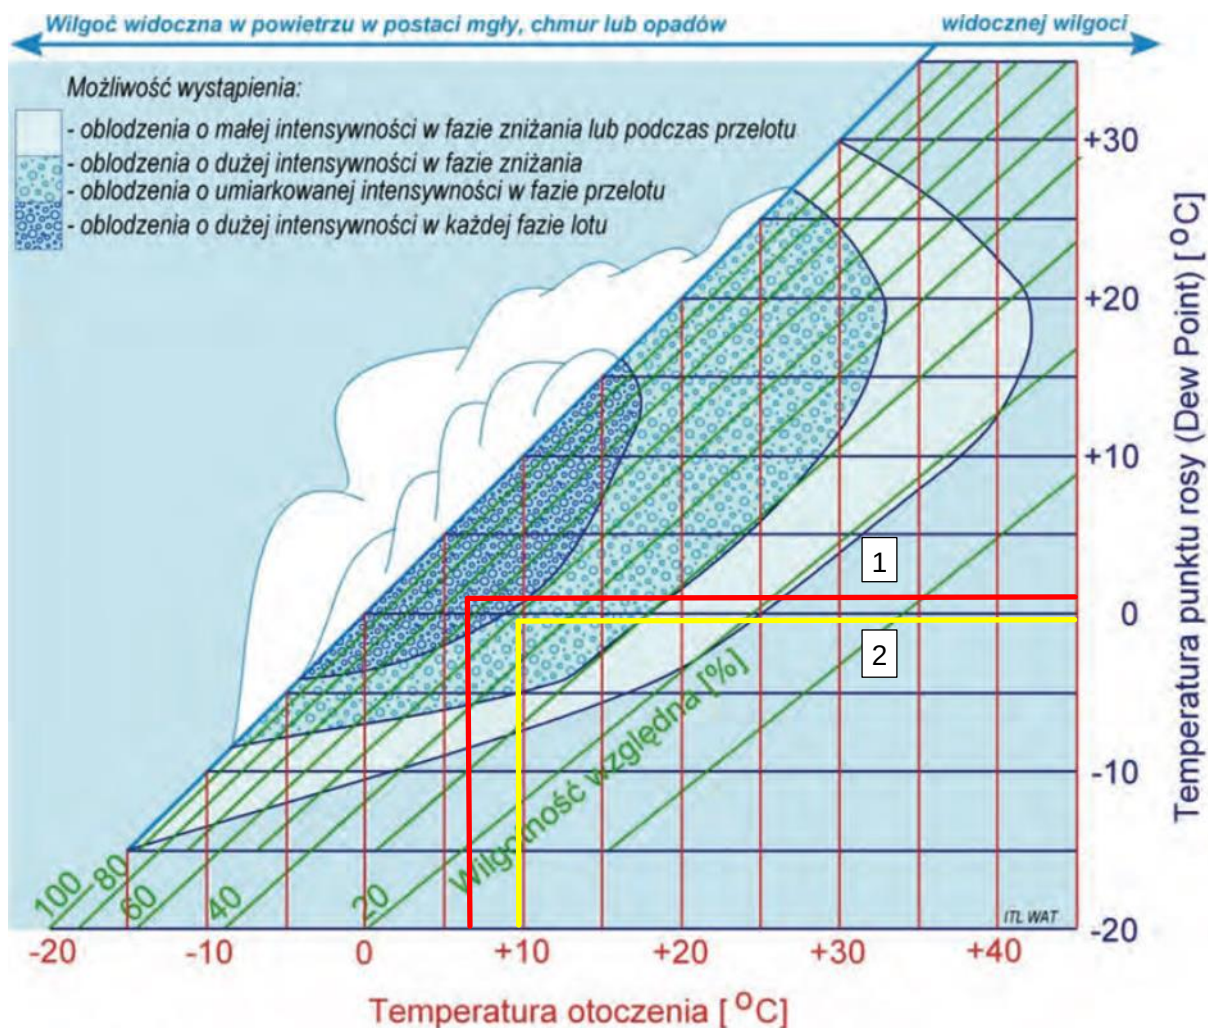
W tym celu naniesiono dane meteorologiczne z rejonu zdarzenia na wykres określający możliwości wystąpienia oblodzenia w lotniczych silnikach tłokowych (rys. 17 - czerwone linie).

Rys. 17. Wykres do określania możliwości wystąpienia oblodzenia gaźników [źródło: Internet].

**Z wykresu jednoznacznie wynika, że podczas zdarzenia istniała możliwość wystąpienia oblodzenia gaźników o dużej intensywności w każdej fazie lotu (poz. 1).**

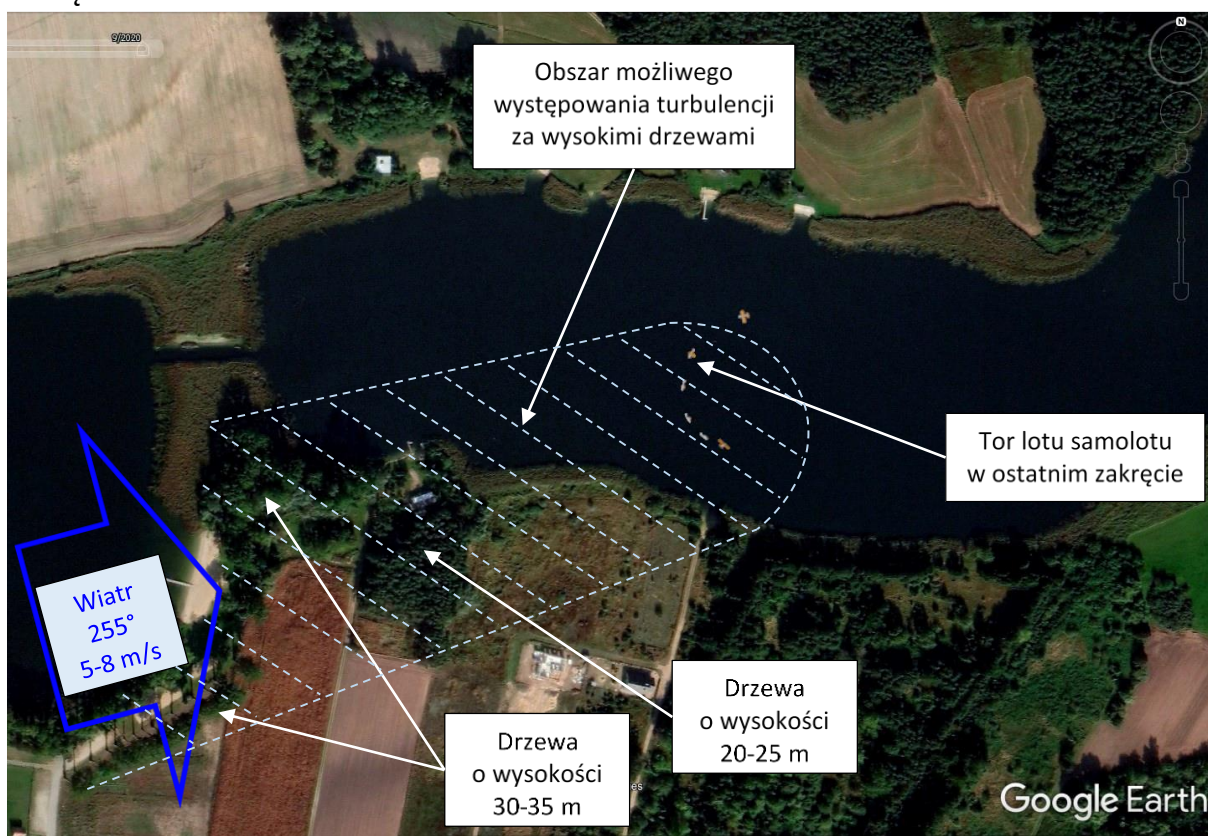
Dużą prędkość wiatru w miejscu zdarzenia potwierdzili świadkowie i uczestnicy akcji ratowniczej. Podczas zakrętu w lewo samolot znalazł się w strefie turbulencji wywołanej wiatrem i bliskością drzew, które spowodowały zakłócenia przepływu strug powietrza o zasięgu pokazanym na rys.18. Wlot samolotu w obszar turbulencji mógł przyczynić się do zwiększenia kąta jego przechylenia i zmniejszenia promienia zakrętu.

Rys. 18. Obszar możliwego występowania turbulencji za wysokimi drzewami  
[źródło: PKBWL, Google Earth wrzesień 2020 r.].

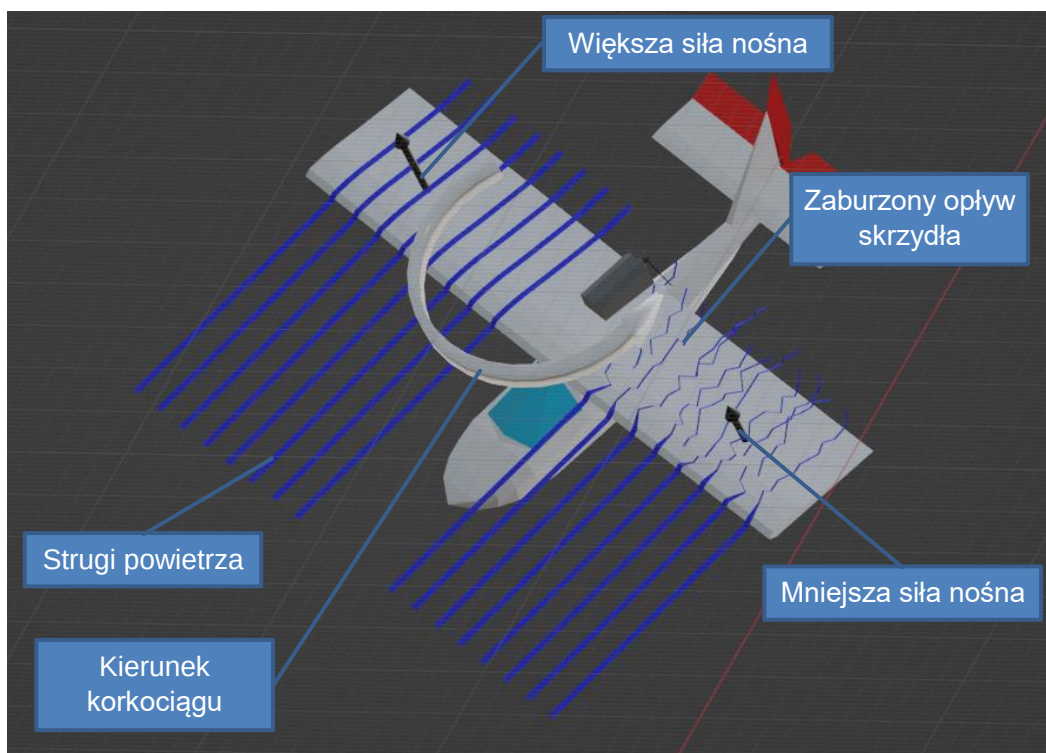
Słyszane przez świadków „wycie” mogło zaistnieć wskutek tzw. „rozkręcenia śmigła” (wzrostu obrotów). Po przeciągnięciu samolotu oraz rozpoczęciu autorotacji (pierwsza faza korkociągu) na skrzydle opadającym nastąpiło oderwanie strug powietrza i jego turbulentny opływ, co spowodowało zwiększenie przechylenia i dalszą utratę siły nośnej, a tym samym zwiększenie prędkości opadania. Jednocześnie oderwane strugi powietrza zaczęły opływać śmigło (rys. 19). Czynnikiem sprzyjającym powstaniu takiego zjawiska było to, że silnik wraz ze śmigłem pchającym na tym samolocie zamontowany jest na górnej powierzchni skrzydła.

Turbulentny opływ śmigła przez strugi powietrza oraz coraz bardziej strome zniżanie samolotu spowodowało zmniejszenie obciążenia i wzrost obrotów zespołu napędowego, co świadkowie słyszeli jako „wycie”.

Rys. 19. Widok turbulentnego opływu powietrza na skrzydle „opadającym” podczas korkociągu samolotu [źródło: PKBWL].
