# RAPORT WSTĘPNY

ZDARZENIE NR – 2022/1340

STATEK POWIETRZNY – Samolot, Aventura II, N27ZX

DATA I MIEJSCE ZDARZENIA – 29 marca 2022 r., Jezioro Kłęckie  
(52°38'08.10"N 017°27'23,66"E)

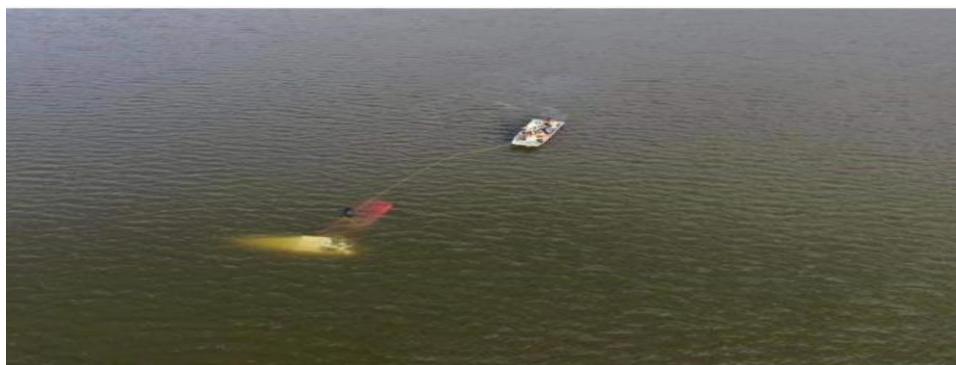
Około godziny 15:20 w pobliżu jeziora Kłęckiego (woj. wielkopolskie) świadkowie zauważyli samolot, który przyleciał z kierunku południowego. Nad jeziorem samolot wykonał na małej wysokości najpierw zakręt w prawo a następnie 2-3 zakręty o małym promieniu w lewo i około godz. 15:24, wykonując zniżanie, zderzył się z powierzchnią wody. Nastąpił kapotaż samolotu i jego częściowe zanurzenie (rys.1). Po kilkunastu minutach od zderzenia samolot zatonął.

Rys.1. Zdjęcie wraku samolotu N27ZX wykonane z drona po rozpoczęciu akcji ratowniczej  
[źródło: internet]

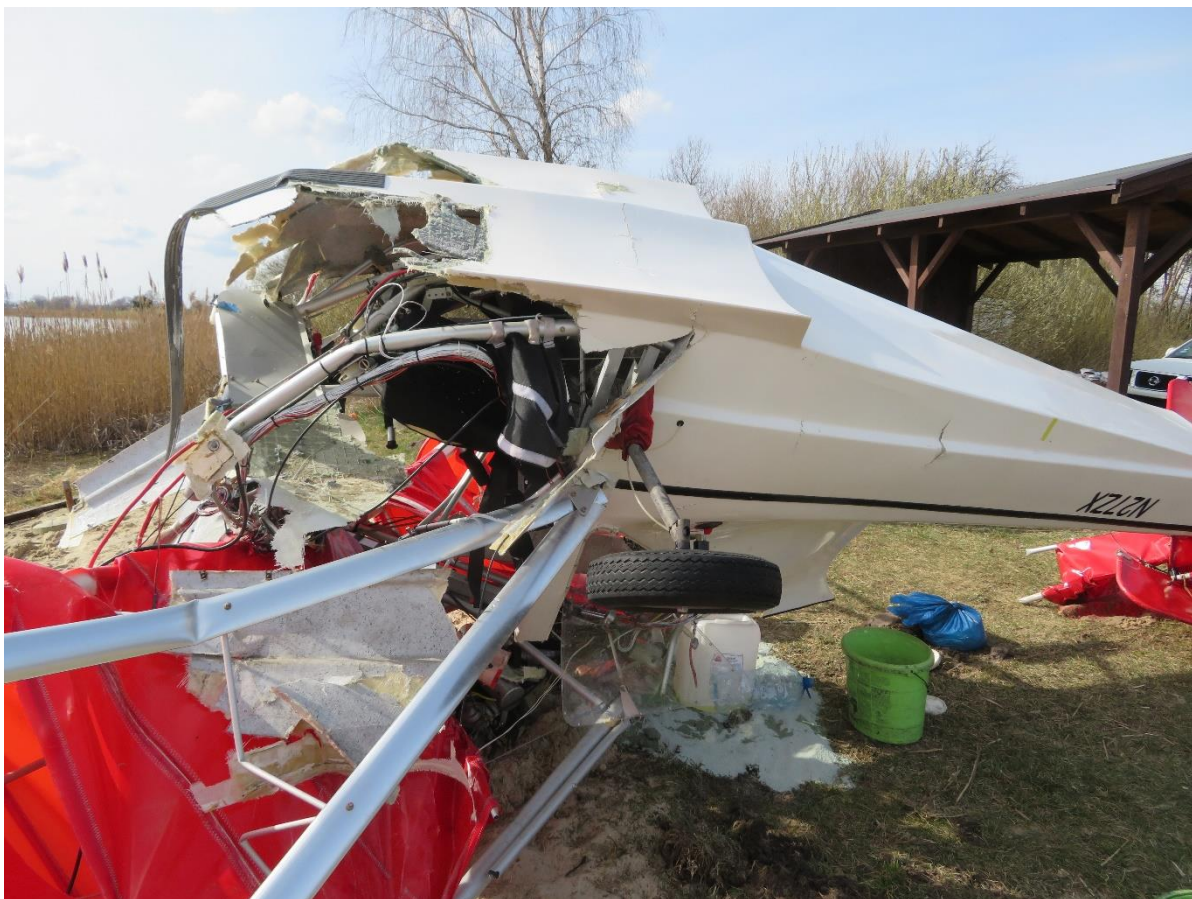
W wyniku zderzenia z wodą samolot uległ znacznemu uszkodzeniu, w tym szczególnie przednia część kadłuba (rys. 2). Od samolotu oddzieliła się przednia część kadłuba (rys. 3), drzwi i lewy płывak.

Rys.2 Uszkodzenia przedniej części kadłuba samolotu w położeniu odwróconym [źródło: PKBWL]

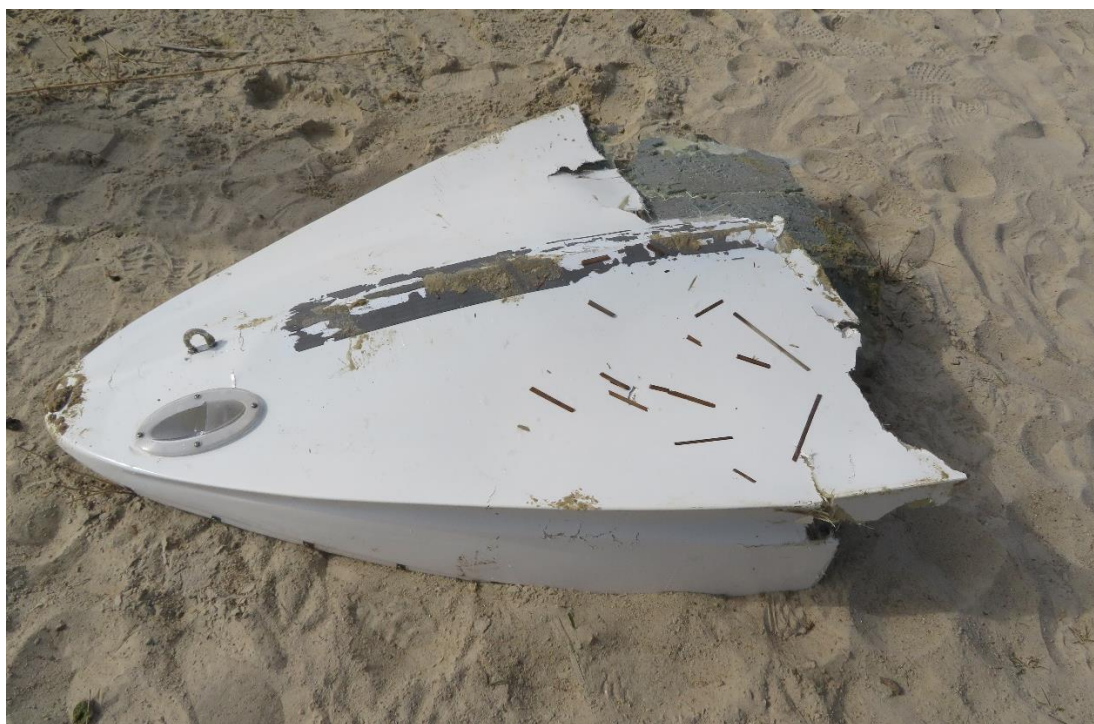
Rys.3 Oderwana dolna część kadłuba [źródło: PKBWL]

Ponadto z wody wyłowiono pływającą w pobliżu dolną laminatową część kadłuba i lewy pływak. Prawy pływak oddzielił się od skrzydła podczas akcji ratowniczej.

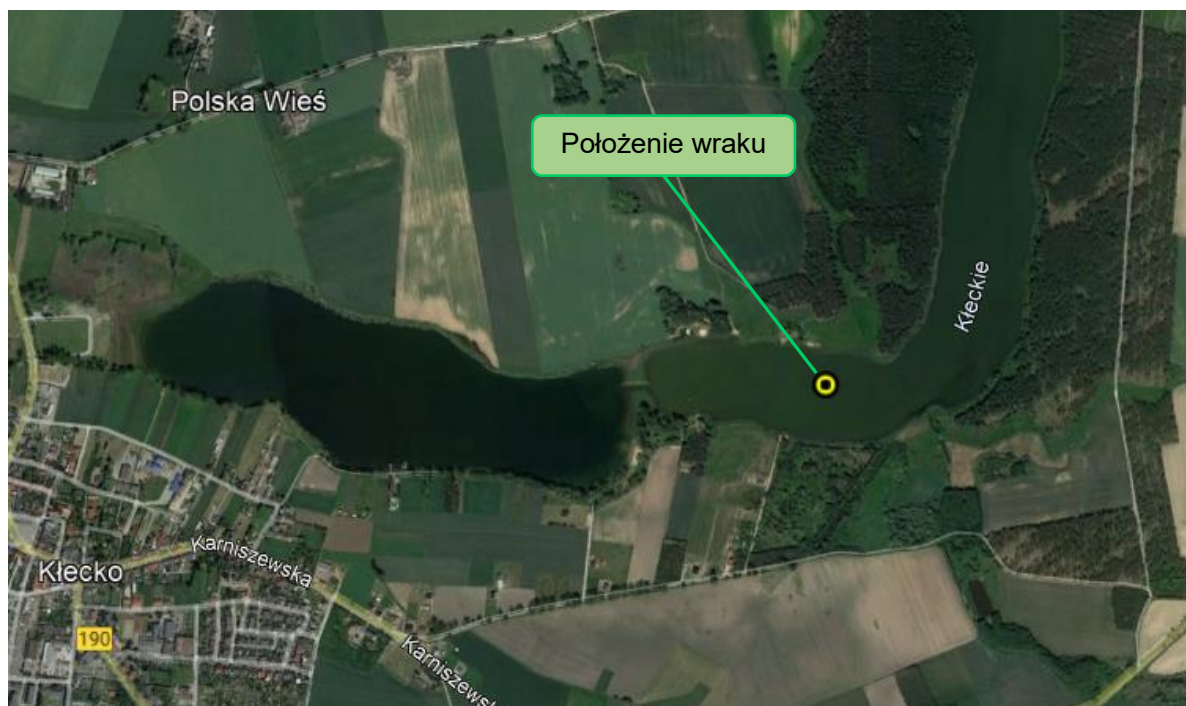
Rys. 4. Miejsce zdarzenia [źródło: internet, PKBWL]

Dokładne położenie wraku zostało określone przy użyciu sonarów Policji i PSP. Ustalono, że wrak znajdował się na dnie jeziora w położeniu odwróconym w miejscu wskazanym na rys. 4 (przodem kadłuba w kierunku południowym).
