RAPORT KOŃCOWY

ZDARZENIE NR – 2022/1650

STATEK POWIETRZNY – Wiatrakowiec AutoGyro Cavalon, SP-XCWA

DATA I MIEJSCE ZDARZENIA – 14 kwietnia 2022 r., lądowisko Wałczyk

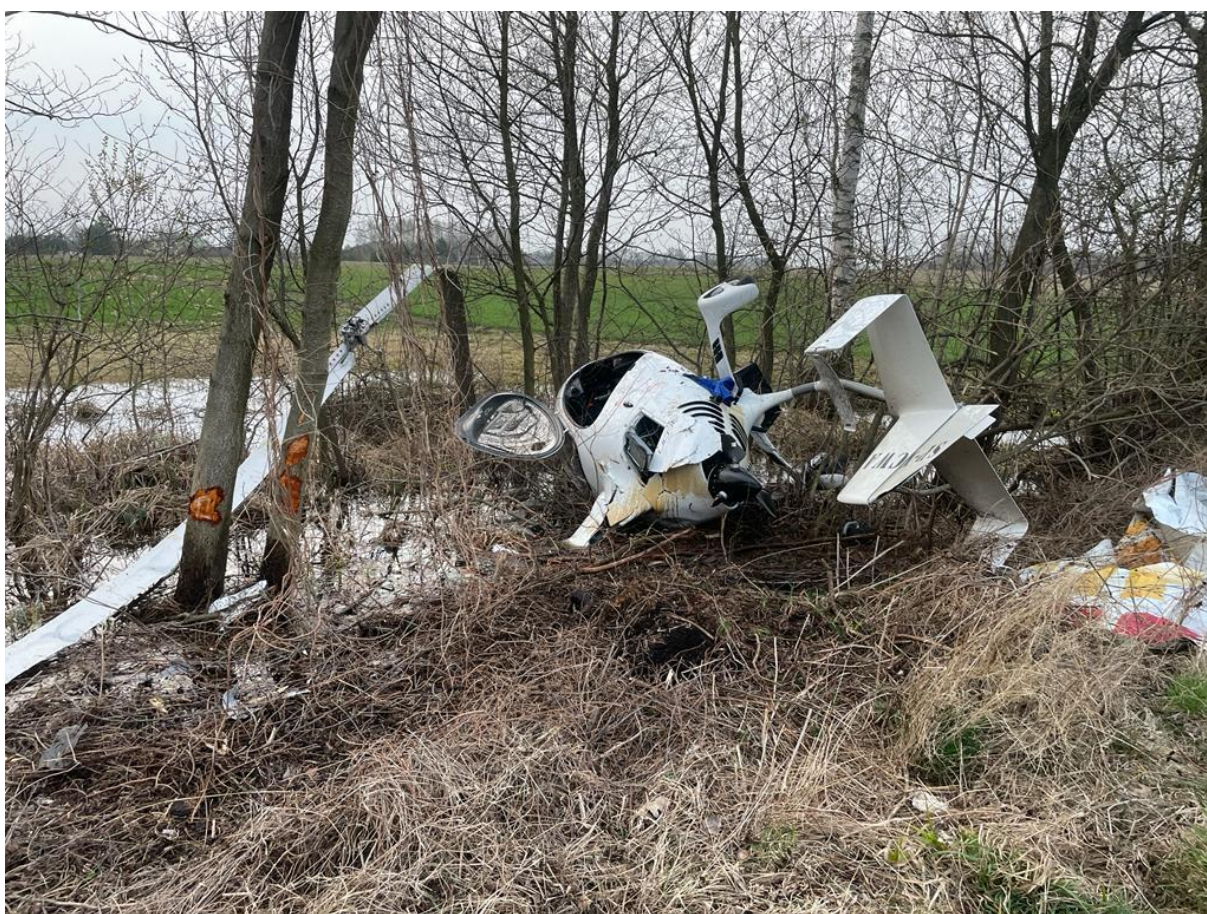
Statek powietrzny uczestniczący w zdarzeniu uległ zniszczeniu w dużym stopniu. Goleń podwozia przedniego wraz z przednim kołem oddzieliła się od kadłuba. Na skutek kolizji w drzewami oderwaniu oraz zniszczeniu uległ dwułopatowy wirnik nośny, a także łopaty śmigła pchającego. Kompozytowy kadłub wiatrakowca uległ licznym deformacjom, pęknięciom i rozerwaniom. Ponieważ wrak zatrzymał się w zagłębieniu terenu wypełnionym wodą, dodatkowo doszło do częściowego zalania wnętrza kadłuba.

Rys. 1. Wiatrakowiec AutoGyro Cavalon SP-XCWA na miejscu zdarzenia [Źródło: PKBWL]

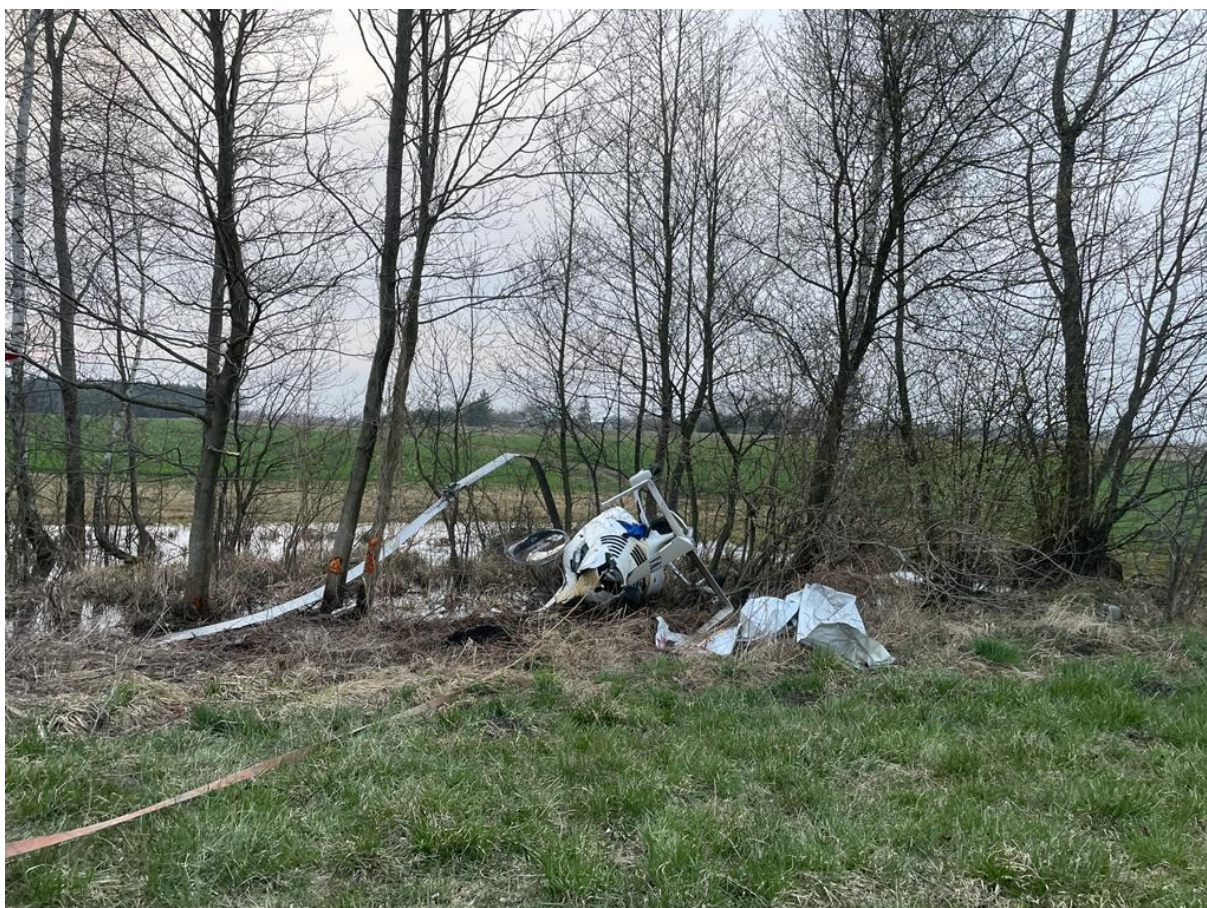
Rys. 2. Wiatrakowiec AutoGyro Cavalon SP-XCWA na miejscu zdarzenia [Źródło: PKBWL]

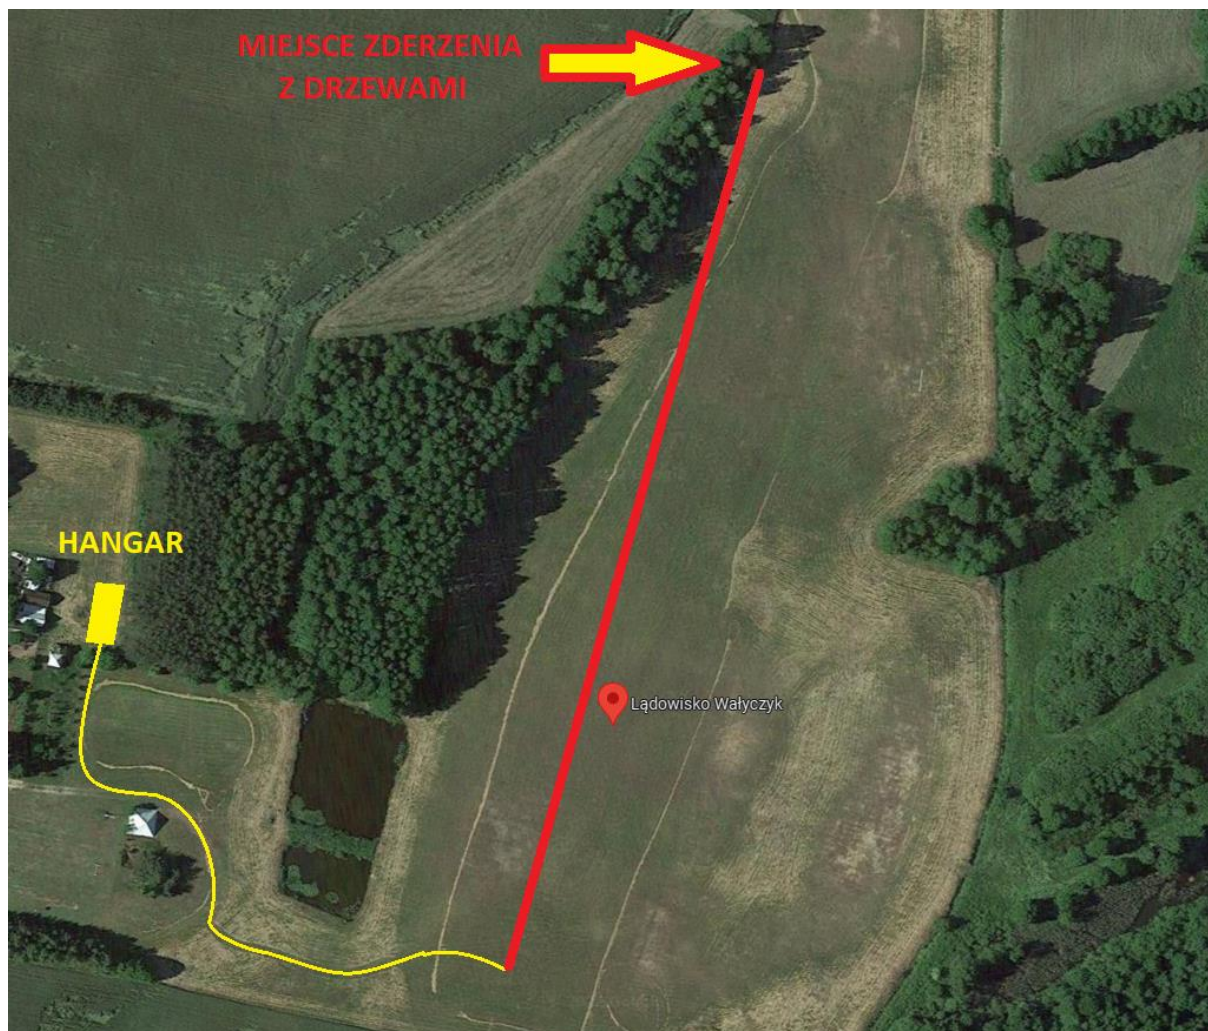
Rys. 3. Lądowisko Wałczyk, na terenie, którego doszło do wypadku. Żółta linia – przebieg kołowania wiatrakowca od hangaru do progu drogi startowej. Linia czerwona – rozbieg wiatrakowca zakończony zderzeniem z drzewami [Źródło: google.pl/maps]

Przyczyną wypadku był błąd pilotażu polegający na nieprawidłowym ustawieniu drążka sterowego wiatrakowca w fazie rozbiegu oraz nieutrzymaniu kierunku rozbiegu.
