## Państwowa Komisja Badania Wypadków Lotniczych

WYPADEK 2022/1941

UCHWAŁA

<b>Rodzaj, typ statku powietrznego:</b>	UL-A, Flight Design, CTSW
<b>Znaki rozpoznawcze SP:</b>	SP-SGMK
<b>Data zdarzenia:</b>	1 maja 2022 r.
<b>Miejsce zdarzenia:</b>	Lądowisko EPGM - Mazury Residence

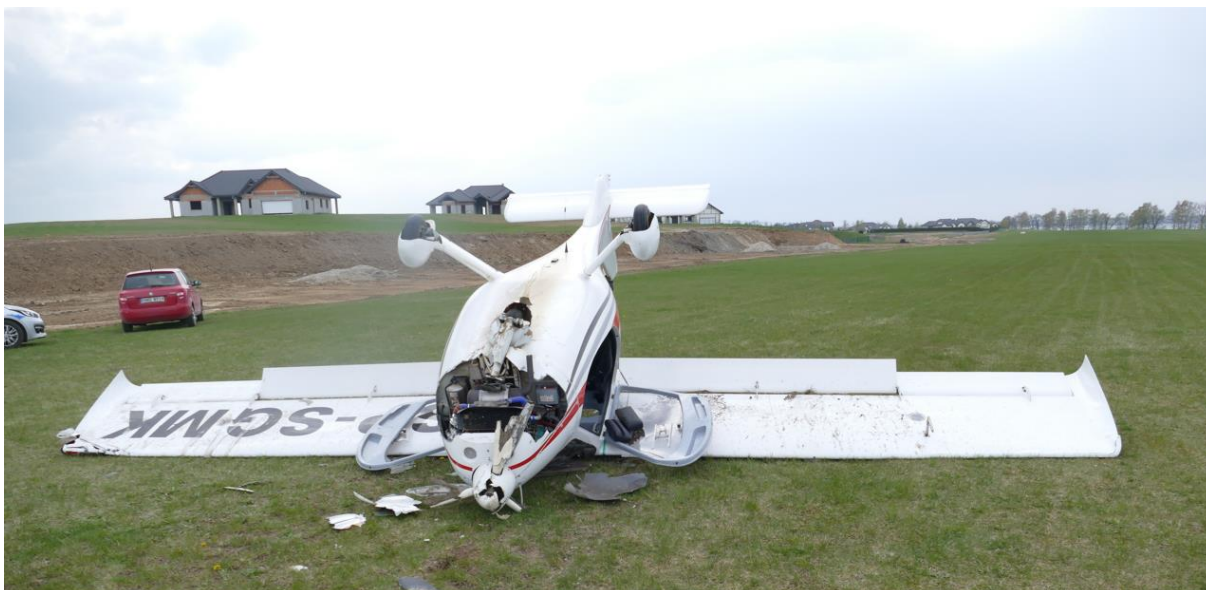
W trakcie lądowania na skutek utrzymywania zbyt stromej ścieżki podejścia, prędkość lotu była zbyt duża. Pilot przyziemił samolot na trzy punkty, bez wyrównania. Po przyziemieniu samolot odbił się od ziemi i wykonał tzw. kangura po czym pilot oddał drążek sterowy od siebie, co spowodowało przyziemienie na przednią goleń podwozia, jej wyłamanie i w konsekwencji kapotaż samolotu.

W wyniku zdarzenia samolot uległ znacznym uszkodzeniom (rys. 1). Uszkodzone zostały: przednie podwozie, przednia szyba, osłona silnika, poszycie lewego oraz prawego skrzydła, śmigło oraz ster kierunku.

Rys. 1. Zdjęcie samolotu po lądowaniu [źródło: Użytkownik]

**1) Utrzymywanie przez pilota zbyt stromej ścieżki podejścia do lądowania i przyziemienie samolotu na trzy punkty (bez wyrównania) zakończone kangurem.**

**2) Nieumiejętne poprawianie kangura.**
