Państwowa Komisja Badania Wypadków Lotniczych

RAPORT KOŃCOWY

2022/2454

Helipoland Sp. z o.o.
Aerospatiale AS350B3e, F-HCHB
Jezioro Rogoźnik, 23 maja 2022 r.

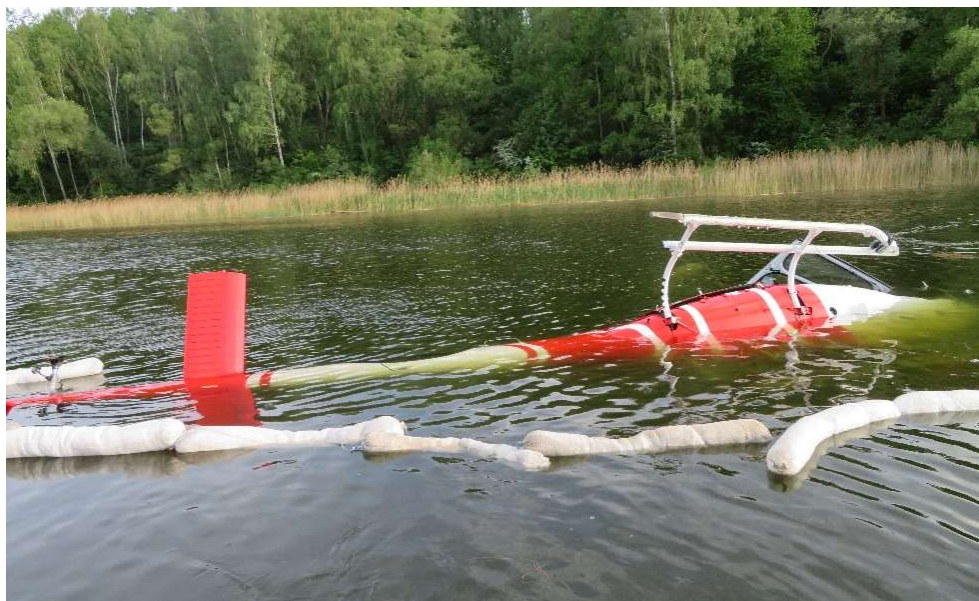
Rys. 1 Miejsce wypadku - zanurzony w jeziorze śmigłowiec AS350B3e oraz białe rękawy absorpcyjne, mające wychwytywać zanieczyszczenia.

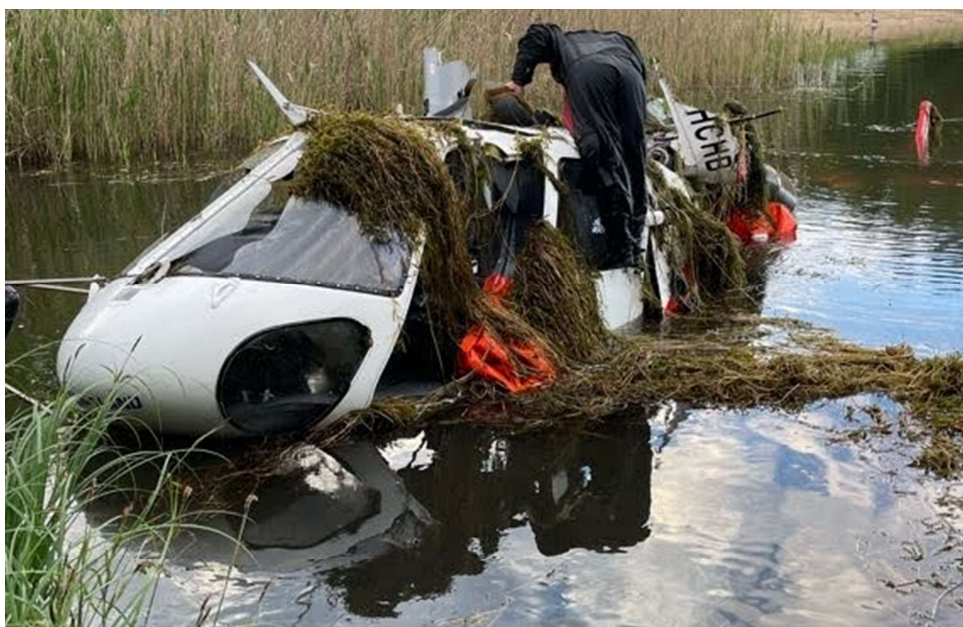
W wyniku zderzenia z wodą, zatonięcia a następnie podczas prowadzonej akcji wydobycia z jeziora, śmigłowiec uległ zniszczeniu (Rys. 2-3).

Podczas uderzenia o wodę nastąpiło oddzielenie się piasty wirnika głównego wraz z łopatomy oraz przekładnią główną od płatowca. W celu wydobycia na powierzchnię elementów wraku nurkowie odcięli przewody olejowe, paliwowe oraz elektryczne łączące kadłub z przekładnią główną, a także zdemontowali (pod wodą) łopaty wirnika głównego, oddzielając je od piasty.

Wskutek oderwania się przekładni głównej przerwane zostało połączenie kinematyczne między silnikiem a przekładnią główną, a także między silnikiem a wałem napędowym śmigła ogonowego. Silnik został wyrwany z tylnego mocowania.

Rys. 2 Wrak śmigłowca podczas wydobywania na brzeg jeziora. Zwraca uwagę brak wirnika oraz oddzielona przekładnia główna.

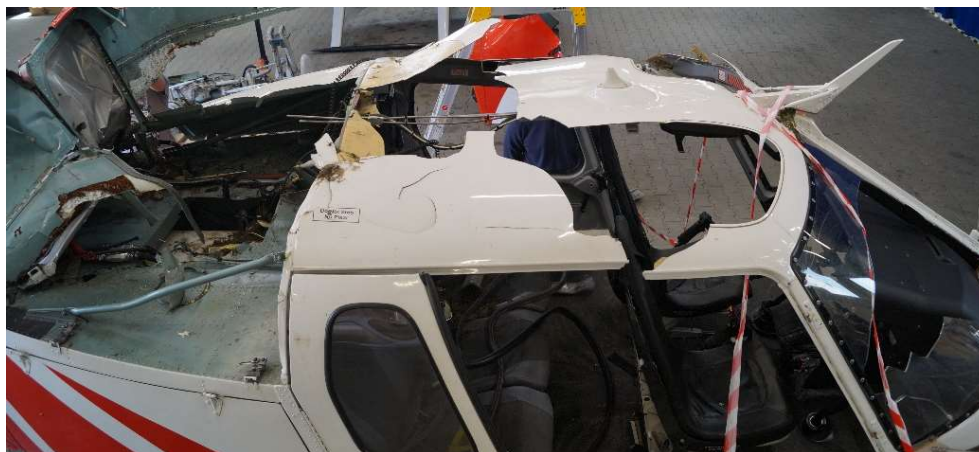
Poważnie uszkodzony został kadłub śmigłowca, który uległ deformacjom i spękaniu. Rozbiciu uległo oszklenie kabiny pilota, a dzielący je wspornik kompozytowy został wyłamany.

Rys. 3 Uszkodzony kadłub śmigłowca i miejsce po przekładni głównej.

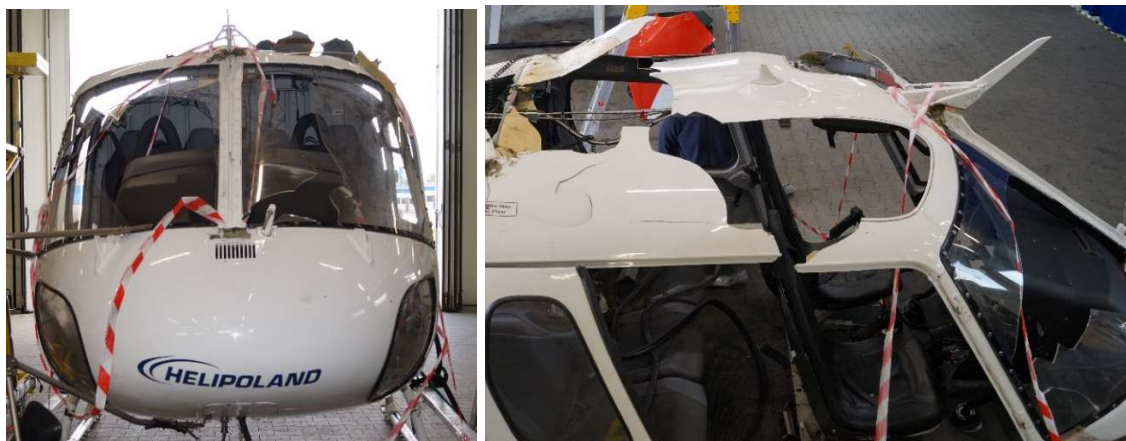
Jedna z łopat uderzyła w lewy bok śmigłowca, w okolicy drzwi kabiny pilota (Rys. 9). Drzwi zostały w znacznym stopniu zdeformowane, a struktura kompozytowa kabiny popękała.

Wykonane z pleksiglasu oszklelenie kabiny uległo częściowemu rozbiciu. Spękanne fragmenty szyb stwarzały zagrożenie pokaleczeniem.

Rys. 9 Zewnętrzne uszkodzenia kokpitu: wyrwy w dachu oraz brakujące duże fragmenty oszklenia. Brak prawych drzwi spowodowany jest zrzuconiem ich podczas ewakuacji.
