RAPORT WSTĘPNY

Państwowa Komisja Badania Wypadków Lotniczych

ZDARZENIE NR – 2022/2454

STATEK POWIETRZNY – Śmigłowiec AS 350 B3e, F-HCHB

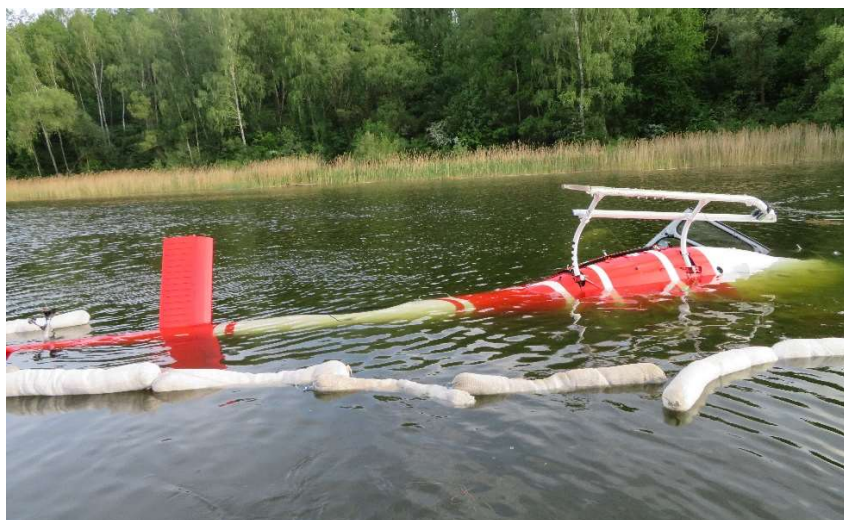
Po wykonaniu 8 zrzutów, około godziny 15:00, podczas nabierania wody do kolejnego zrzutu, śmigłowiec zderzył się z powierzchnią wody i zatonął (Rys. 1), osiadając na dnie, na głębokości ok. 2,5 m. Pilot wydostał się z kabiny o własnych siłach, nie odnosząc poważnych obrażeń – oczekiwał na pomoc na wraku śmigłowca.

Rys. 1 Usytuowanie śmigłowca AS 350 B3e na miejscu wypadku [źródło: PKBWL]

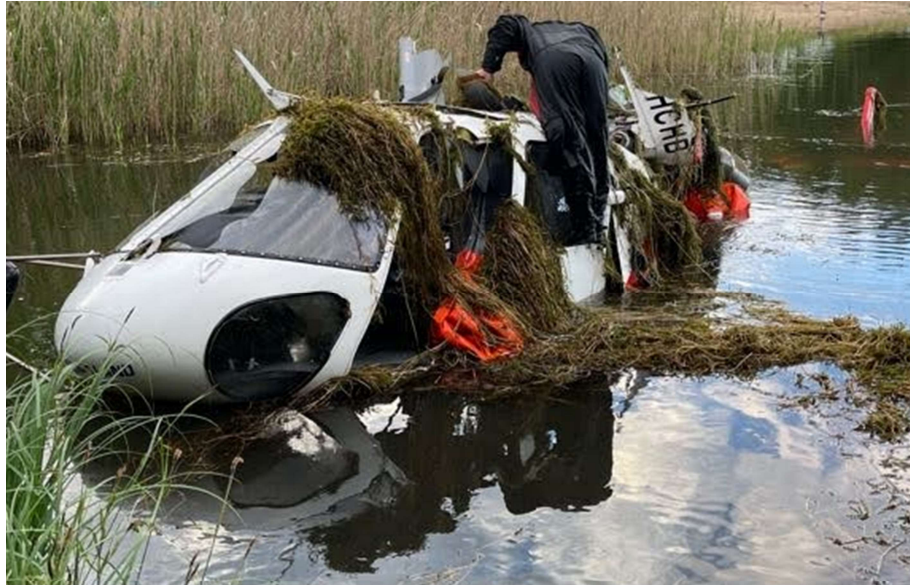
W wyniku zderzenia z wodą, zatonięcia a następnie akcji wydobywania z jeziora śmigłowiec uległ całkowitemu zniszczeniu (Rys. 2-3).

Podczas uderzenia o wodę nastąpiło oddzielenie się wirnika głównego wraz z przekładnią główną od konstrukcji śmigłowca. W celu wydobywania na powierzchnię elementów wraku nurkowie odcięli przewody olejowe, paliwowe oraz elektryczne, łączące kadłub z przekładnią główną, a także zdemontowali (pod wodą) łopaty wirnika nośnego z piasty wirnika głównego.

Rys. 2 Wrak śmigłowca podczas wydobywania na brzeg jeziora. Zwraca uwagę oddzielony wirnik oraz przekładnia główna [źródło: PKBWL]

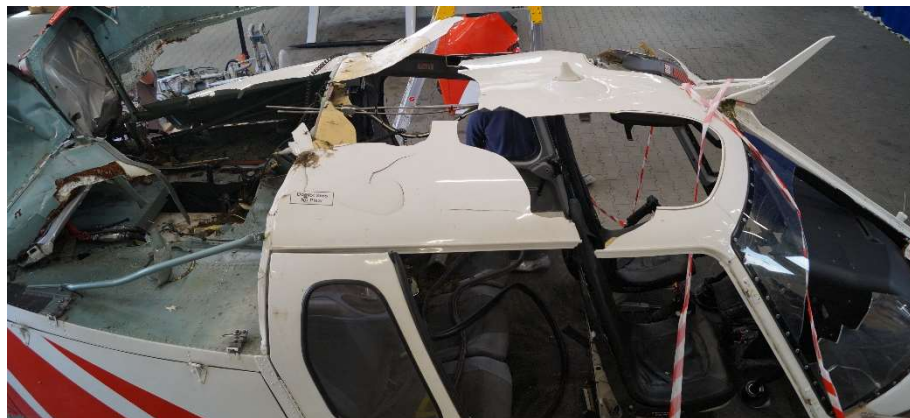
Wskutek wybudowania się przekładni głównej przerwane zostało również połączenie kinematyczne między silnikiem a przekładnią główną, a także między silnikiem a wałem śmigła ogonowego. Sam silnik został wyrwany z tylnego mocowania podczas zderzenia z wodą.

Zniszczone zostało śmigło ogonowe (łopaty oddzieliły się od piasty) oraz jego przekładnia (wyłamane mocowanie wału napędowego). Łożyska wału napędowego śmigła ogonowego wybudowały się z mocowań na belce kadłuba, a sam wałek uległ zgięciu.

W następstwie zderzenia z wodą uszkodzony został także kadłub śmigłowca, którego struktura została zdeformowana. Kompozytowy dach kabiny został zniszczony, rozbiciu uległy również szyby przednie, a wspornik kompozytowy dzielący je został wyłamany. Lewe drzwi zostały zniszczone uderzeniem łopaty wirnika nośnego.

Rys. 3 Wrak podczas oględzin powypadkowych w hangarze Operatora. Widać miejsce po wybudowanej przekładni, spękaną skorupę kadłuba oraz wybite oszklenie kabiny [źródło: PKBWL]
