RAPORT KOŃCOWY

WYPADEK 2022/2700

STATEK POWIETRZNY – Cessna C-152, SP-AKW

DATA I MIEJSCE ZDARZENIA – 2 czerwca 2022 r., Rębielice
Królewskie

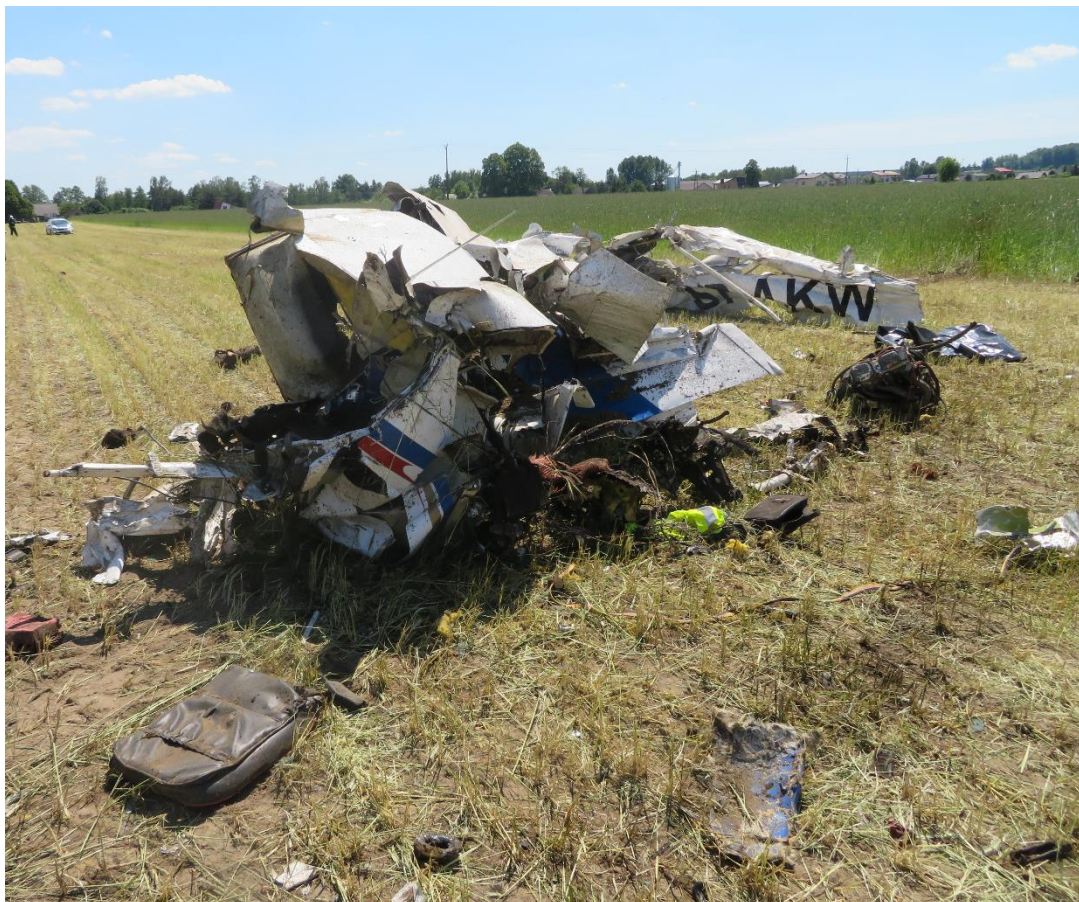
Rys. 3. Szczątki samolotu po zderzeniu [źródło: Policja]

Samolot został zniszczony (Rys. 3).

Miejsce zdarzenia pokazano na Rys. 7. Samolot z dużą prędkością zderzył się z ziemią (polem uprawnym) ulegając całkowitemu zniszczeniu. Siła uderzenia spowodowała rozerwanie konstrukcji, powodując zniszczenie każdego z głównych zespołów płatowca.

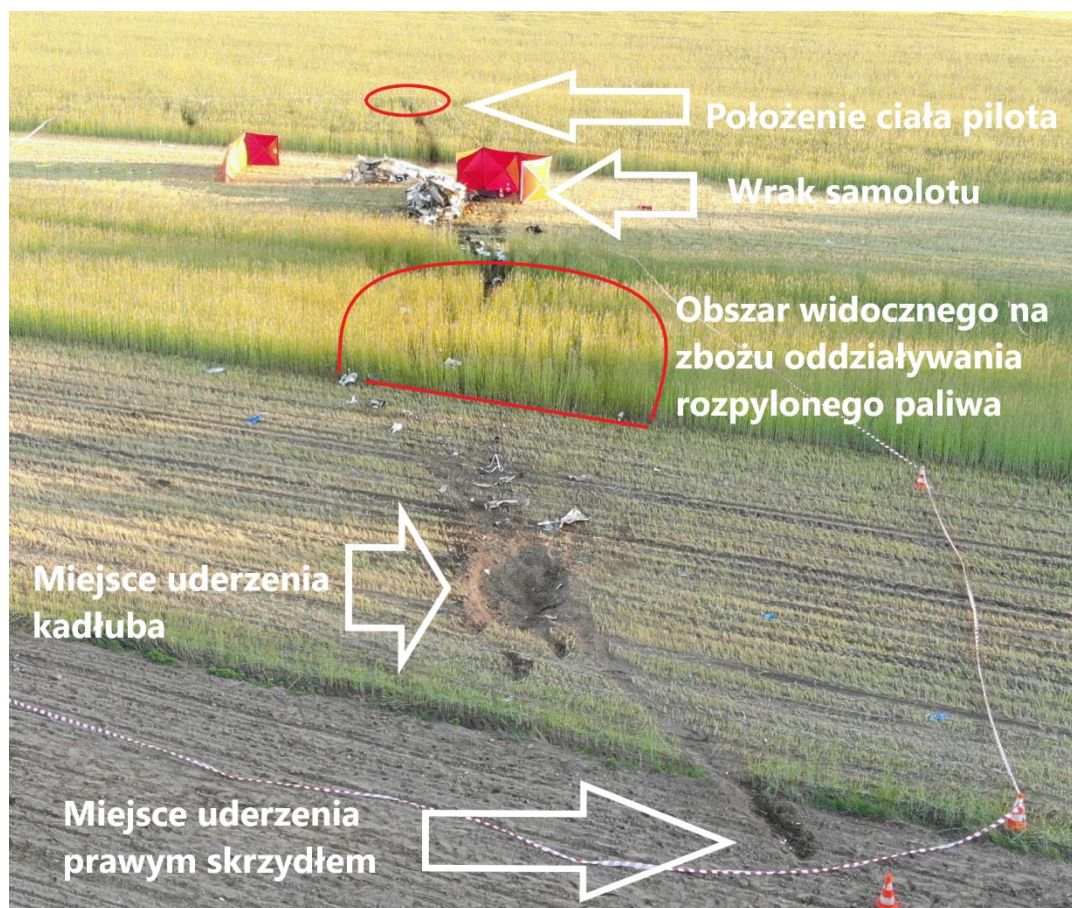
Rys. 7. Widok na miejsce wypadku [źródło: dron Policji]

W trakcie zderzenia z ziemią paliwo zostało rozpylone w powietrzu, jednak pożar nie wystąpił.

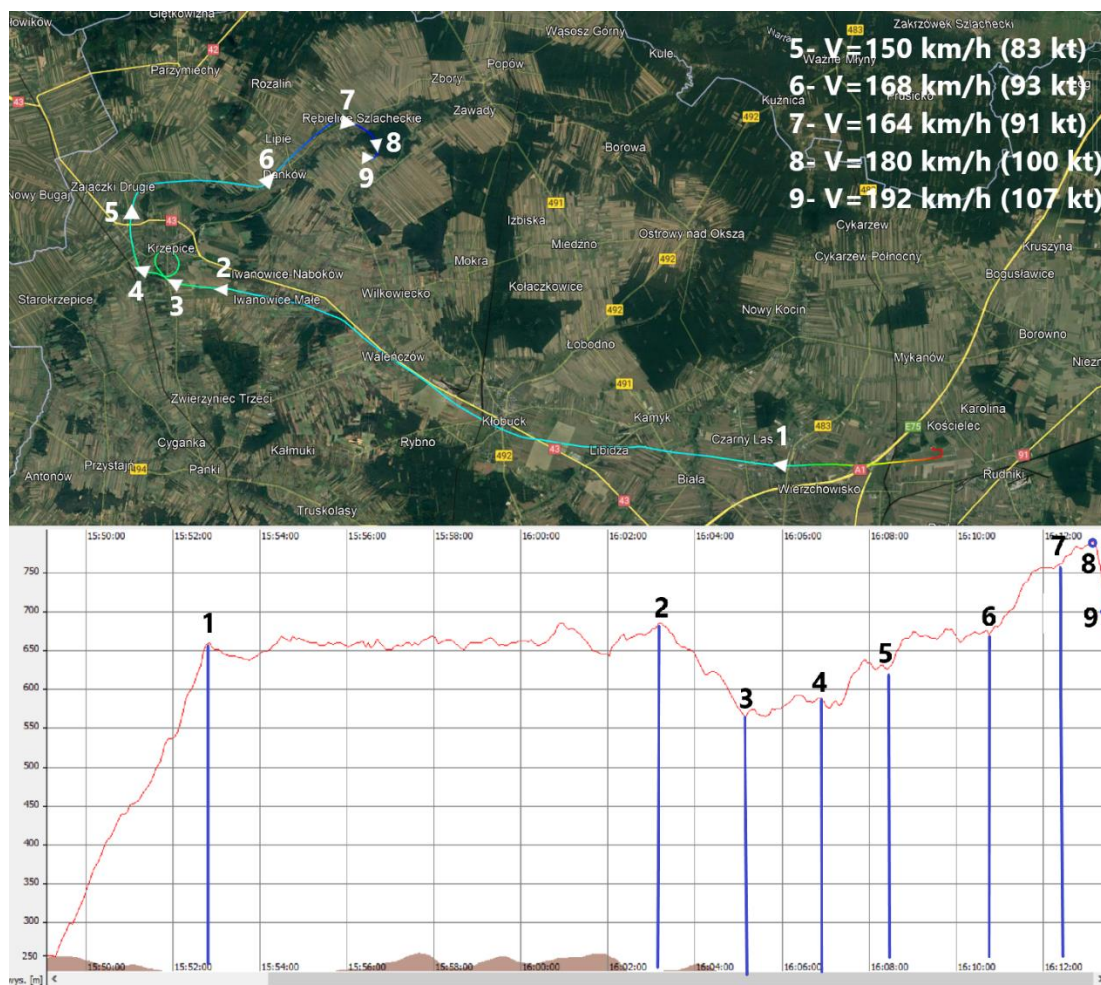
Rys. 8. Zapis trasy i wysokości lotu oraz prędkości w wybranych miejscach (czasy na wykresie podano w UTC [źródło: FLARM])

W ostatnim zarejestrowanym położeniu samolotu o godz. 18:13:30 FLARM zapisał jedynie wysokość lotu 459 m, nie zapisał prędkości lotu ani opadania. Zderzenie z ziemią nastąpiło na kierunku ok. 200°.

Po wykonaniu okrążenia na południe od miejscowości Krzepice i odlocie z kursem 15° (punkt 4 Rys. 8), zapis lotu wskazuje na postępujące rozpędzanie się samolotu i nabieranie wysokości (Rys. 9).

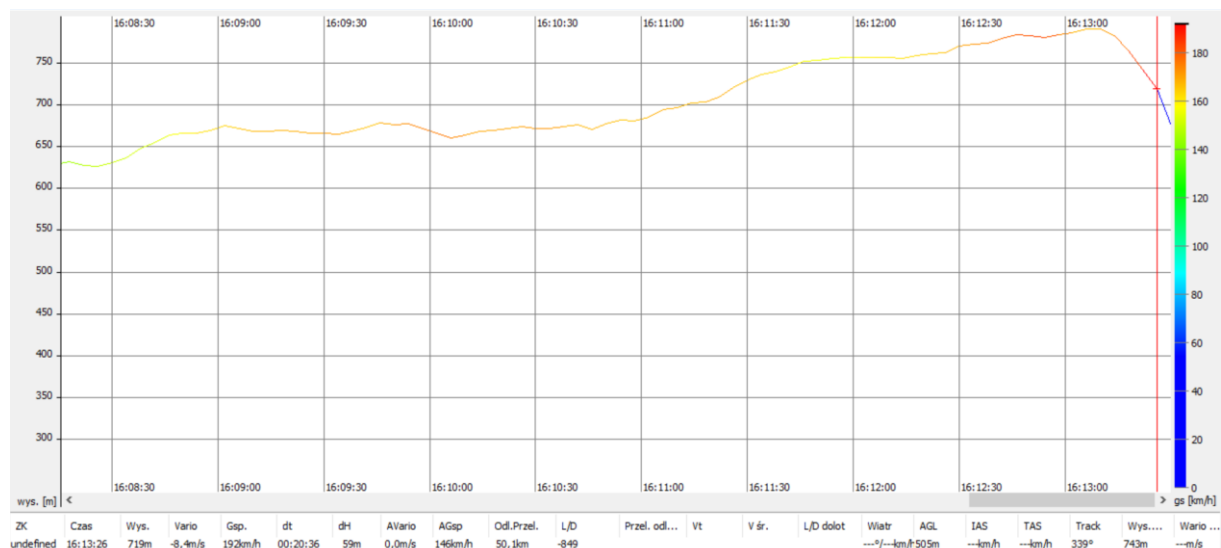
Rys. 9. Barogram lotu od godz. 18:08 do końca zapisu [źródło: SeeYou]

Wykonanie samolotem Cessna 152 lotu z prędkością powyżej 150 km/h, z naborem wysokości wymaga pełnego lub prawie pełnego otwarcia przepustnicy gaźnika.

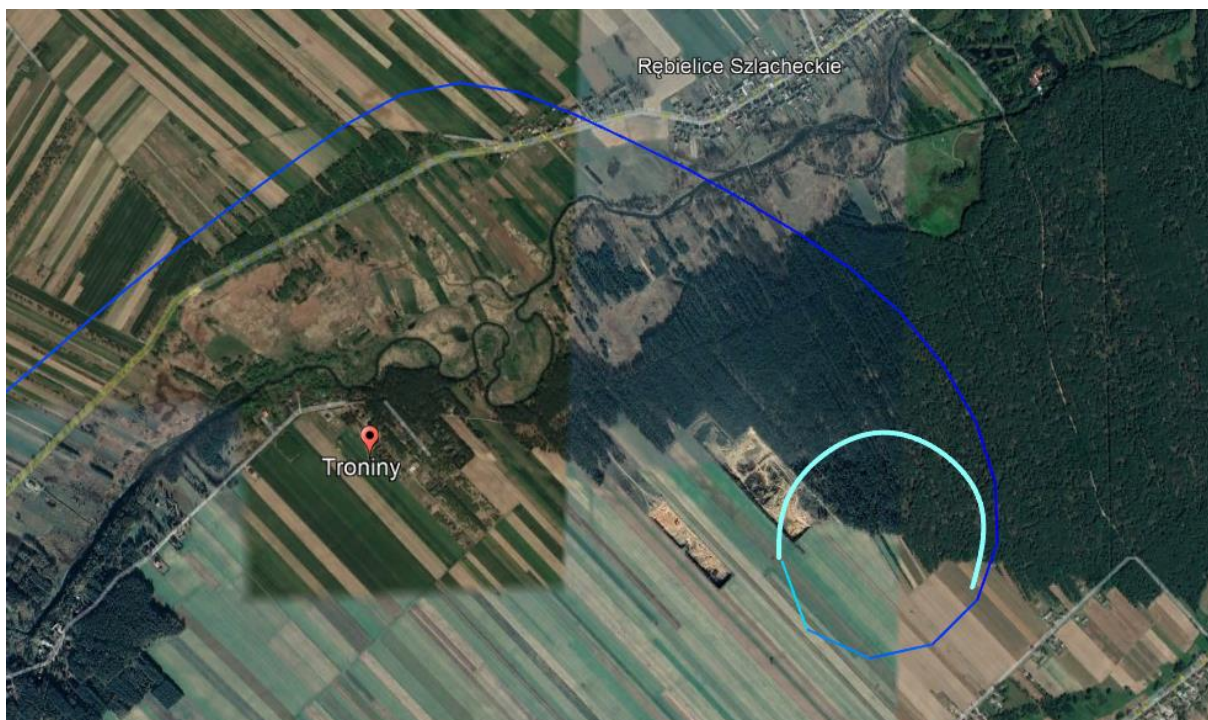
Rys. 10. Przybliżona trajektoria końcowej fazy lotu [źródło: PKBWL]

Analiza śladów i rozrzutu szczątków samolotu wskazuje, że do kontaktu kadłuba z ziemią doszło przy prędkości oszacowanej na ponad 200 km/h, pod kątem około 30° oraz z przechyleniem około 45° na prawe skrzydło.

Znajdujący się w prawej spirali samolot prawdopodobnie kontynuował lot do zderzenia po trajektorii pokazanej na Rys. 10 (odcinek koloru jasnoniebieskiego).

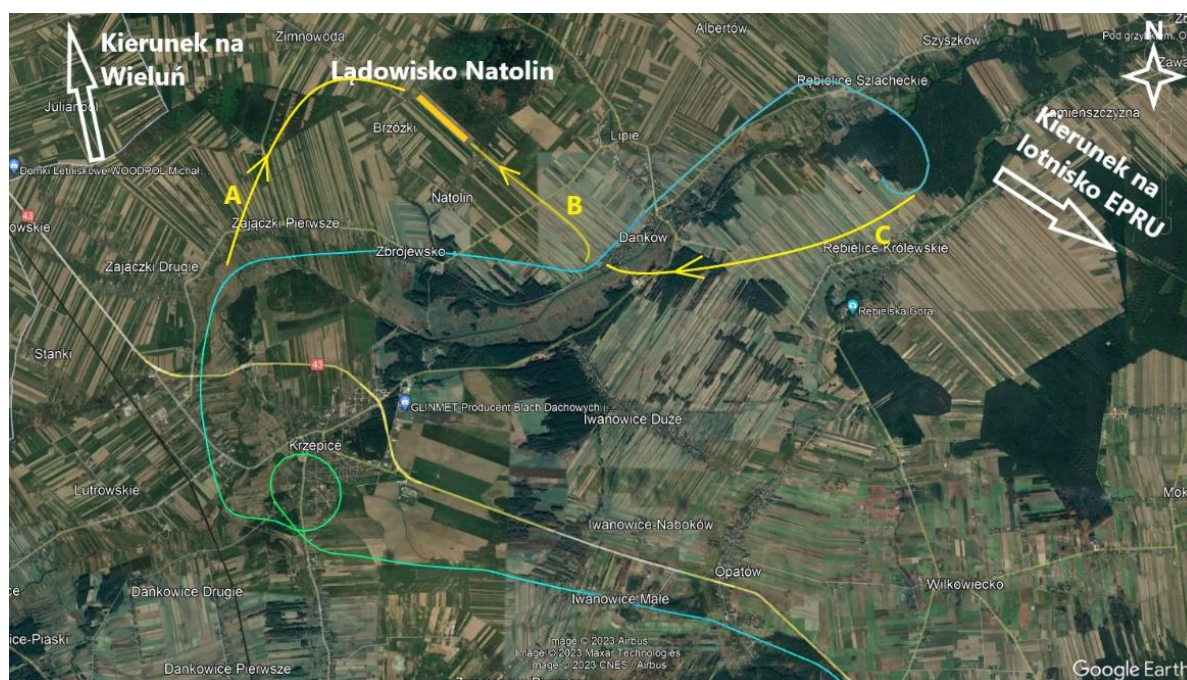
Rys. 11. Końcowy odcinek trasy lotu

Z analizy zapisu końcowej części trasy lotu, około 6 min 20 s po minięciu miejscowości Krzepice wynika, że pilot wykonał cztery zakręty (Rys. 11). Mogłoby to wskazywać na
