Państwowa Komisja Badania Wypadków Lotniczych

WYPADEK 2022/2765

UCHWAŁA

Rodzaj, typ statku powietrznego:	Samolot Ultralekki Straton D-8 Moby Dick
Znaki rozpoznawcze SP:	OK-AUN01
Data zdarzenia:	5 maja 2022 r.
Miejsce zdarzenia:	Górki k. Mielca

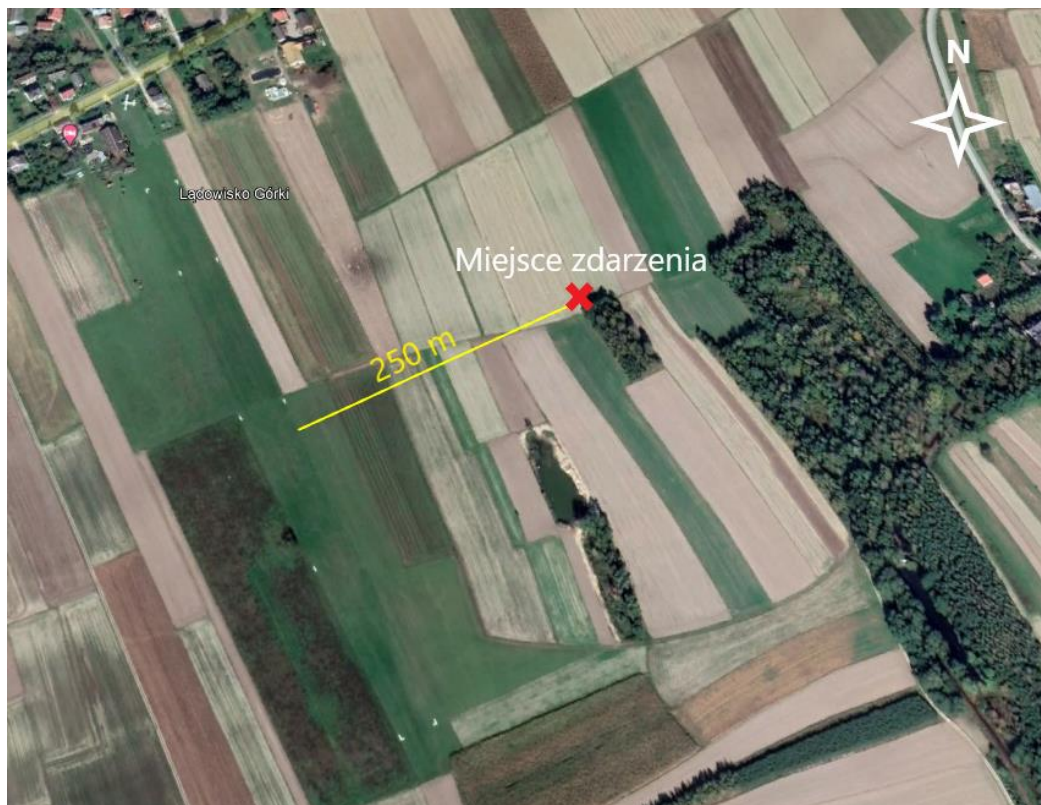
Rys. 1. Szkic miejsca zdarzenia [źródło: PKBWL, Google Earth]

w lewo o 90° pilotujący wykonał na wysokości około 60 m, a następnie po krótkim locie po prostej wykonał kolejny taki zakręt i samolot leciał równoległe do pasa startowego. Po drugim zakręcie samolot przeszedł na wznoszenie i zaczął tracić prędkość. Następnie pochylił się na dziób i zaczął nabierać prędkości (wzrosły też obroty silnika), po chwili przeszedł ponownie na wznoszenie i obroty silnika zmalały. Samolot stracił prędkość, przepadł w prawo i rozpoczął rotację w prawo ze skrzydłami w poziomie (korkociąg płaski). Po wykonaniu około 1 ¼ zwiłki, opadając prawie pionowo zderzył się z ziemią w odległości około 250 m po wschodniej stronie lądowiska (rys 1).

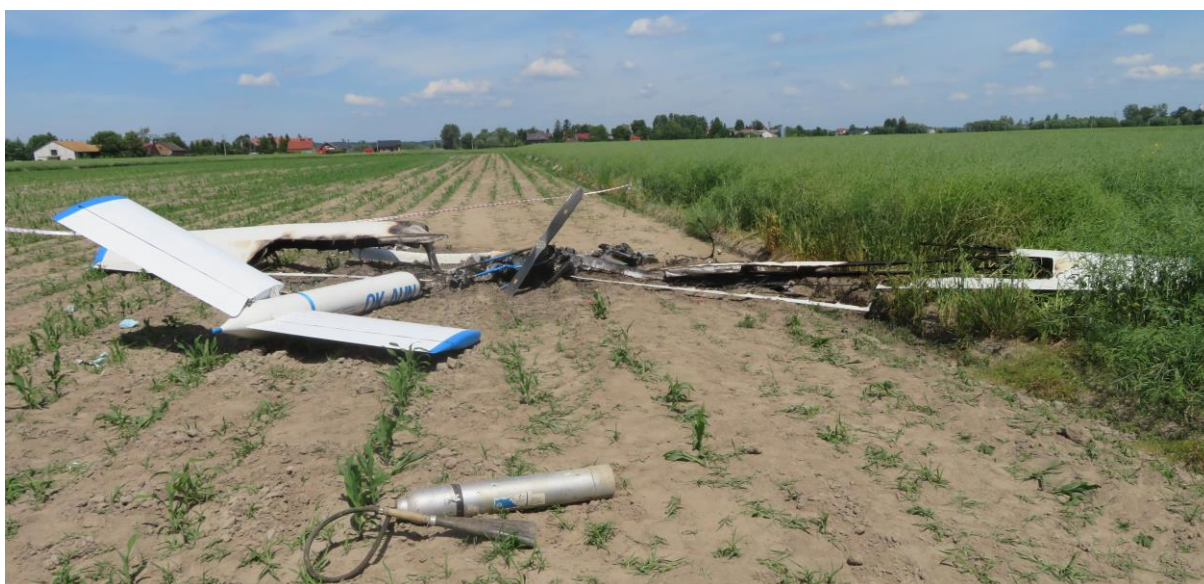
Rys. 2. Widok na samolot po zdarzeniu [źródło: PKBWL]

Po zderzeniu z ziemią samolot się zapalił (rys. 2).

- 1) Samolot nie miał ważnego przeglądu technicznego (Technický Průkaz).
- 2) Samolot nie był ubezpieczony (obowiązkowe ubezpieczenie OC).
- 3) Żadna z osób znajdujących się w samolocie w chwili wypadku nie posiadała uprawnień do jego pilotowania.
- 4) Zgodnie z opisem technicznym samolotu minimalna masa pilota w pierwszej kabine powinna wynosić co najmniej 70 kg. Wg oświadczeń świadków masa pilota w pierwszej kabine wynosiła około 60 kg. W związku z tym samolot prawdopodobnie miał tylne wyważenie (wskazuje na to również wejście samolotu w korkociąg płaski). Tylne położenie środka ciężkości powoduje nadsterowność – utrudnia pilotaż.
