RAPORT KOŃCOWY

WYPADEK 2022/3025

STATEK POWIETRZNY – Motoparalotnia

DATA I MIEJSCE ZDARZENIA – 15 czerwca 2022 r., EPLR

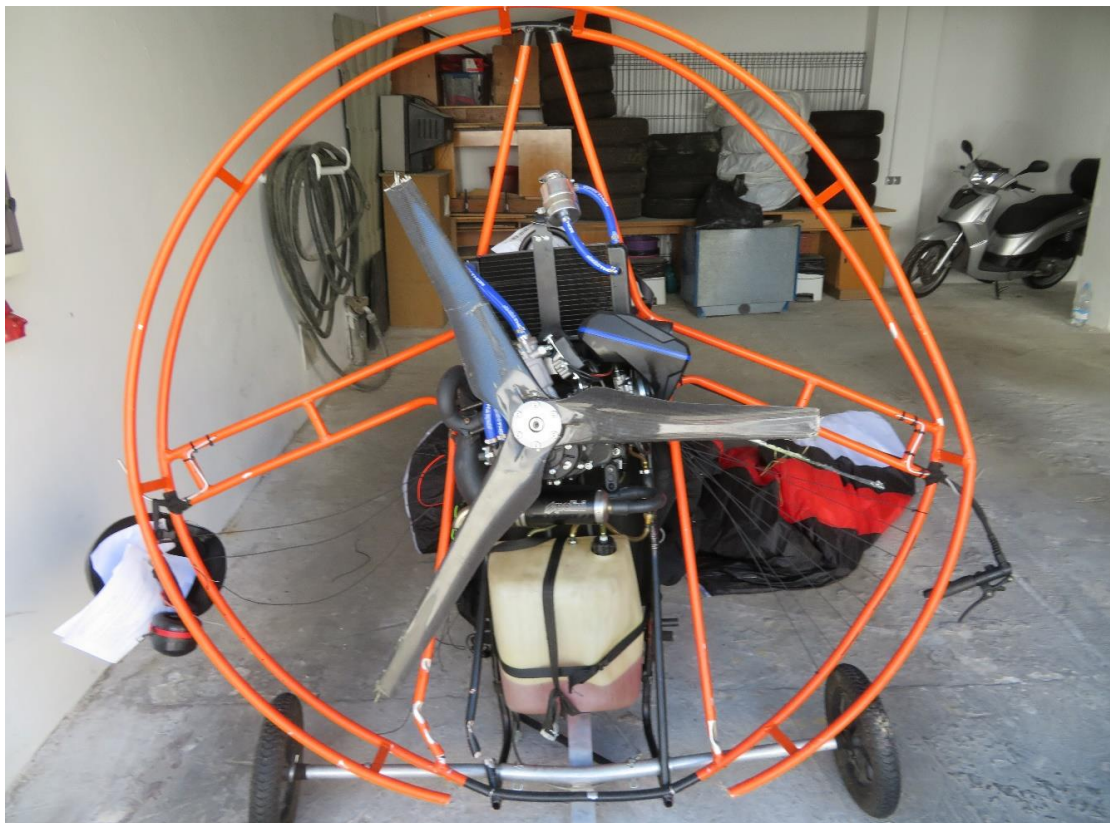
W wyniku zdarzenia uszkodzony został wózek, wyłamane zostało mocowanie przedniego podwozia. Uszkodzeniu uległa również osłona śmigła i łopaty śmigła napędu motoparalotni (Rys.1).W trakcie oględzin stwierdzono uszkodzenia powierzchni skrzydła, przebicie powłok skrzydła prawdopodobnie przez fragmenty odłamanych łopat śmigieł (Rys.2).

Rys. 1- widok uszkodzeń osłony od strony mocowania silnika [Źródło PKBWL]

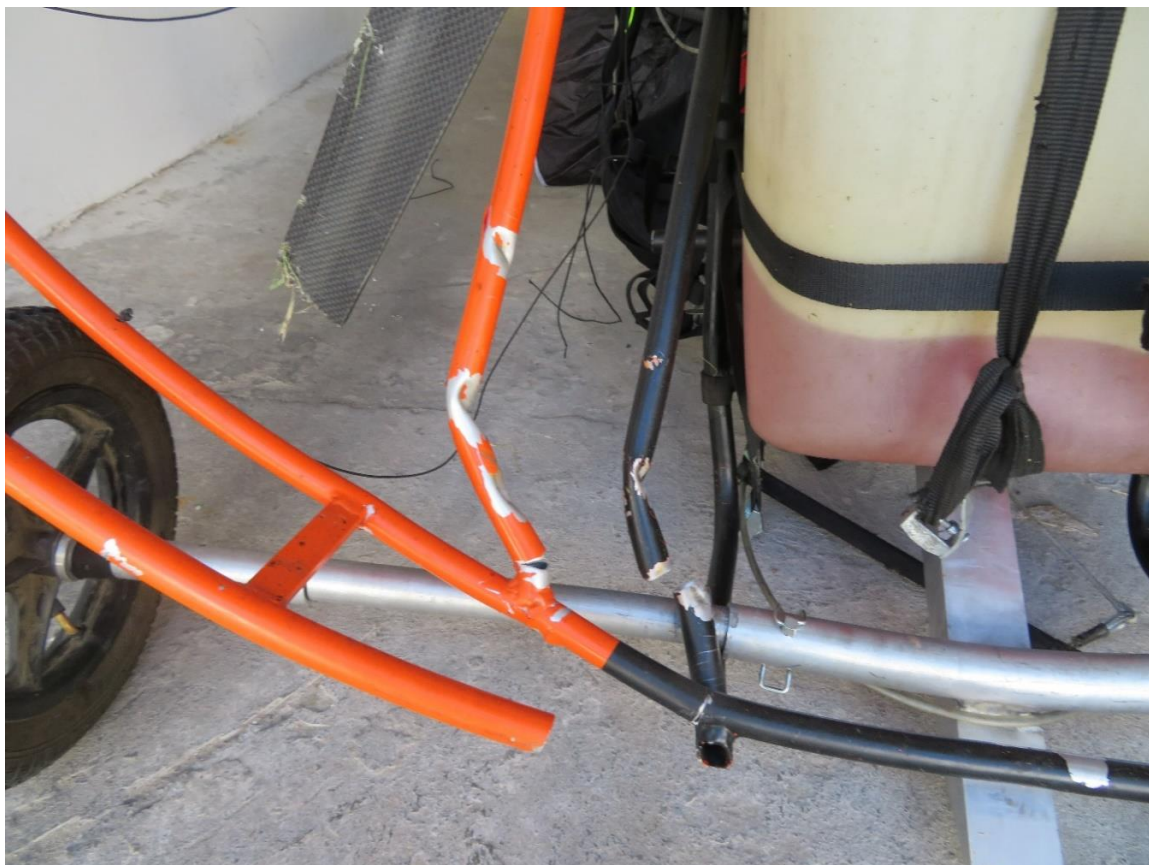
Motoparalotnia zderzyła się z ziemią przednim podwoziem z przechyłem na prawą stronę. Podczas uderzenia kosz ochronny śmigła został przesunięty w stronę osi obrotu. Wyłamane elementy kosza ochronnego doprowadziły do kontaktu elementów mocowania z łopatomy śmigła pracującego silnika i ich uszkodzenia (Rys.3). Energia zderzenia doprowadziła do wyłamania prostokątnego elementu mocowania przedniego koła i oddzielenia go od wózka. Elementy uszkodzonych łopat śmigła uszkodziły poszycie skrzydła.

Rys. 3 - uszkodzone przez łopaty śmigła elementy mocowania kosza ochronnego [źródło PKBWL]
