WYPADEK 2022/3434

PAŃSTWOWA KOMISJA BADANIA WYPADKÓW LOTNICZYCH

ZDARZENIE NR – 2022/3434

STATEK POWIETRZNY – Aero AT-3 R100, SP-PBC

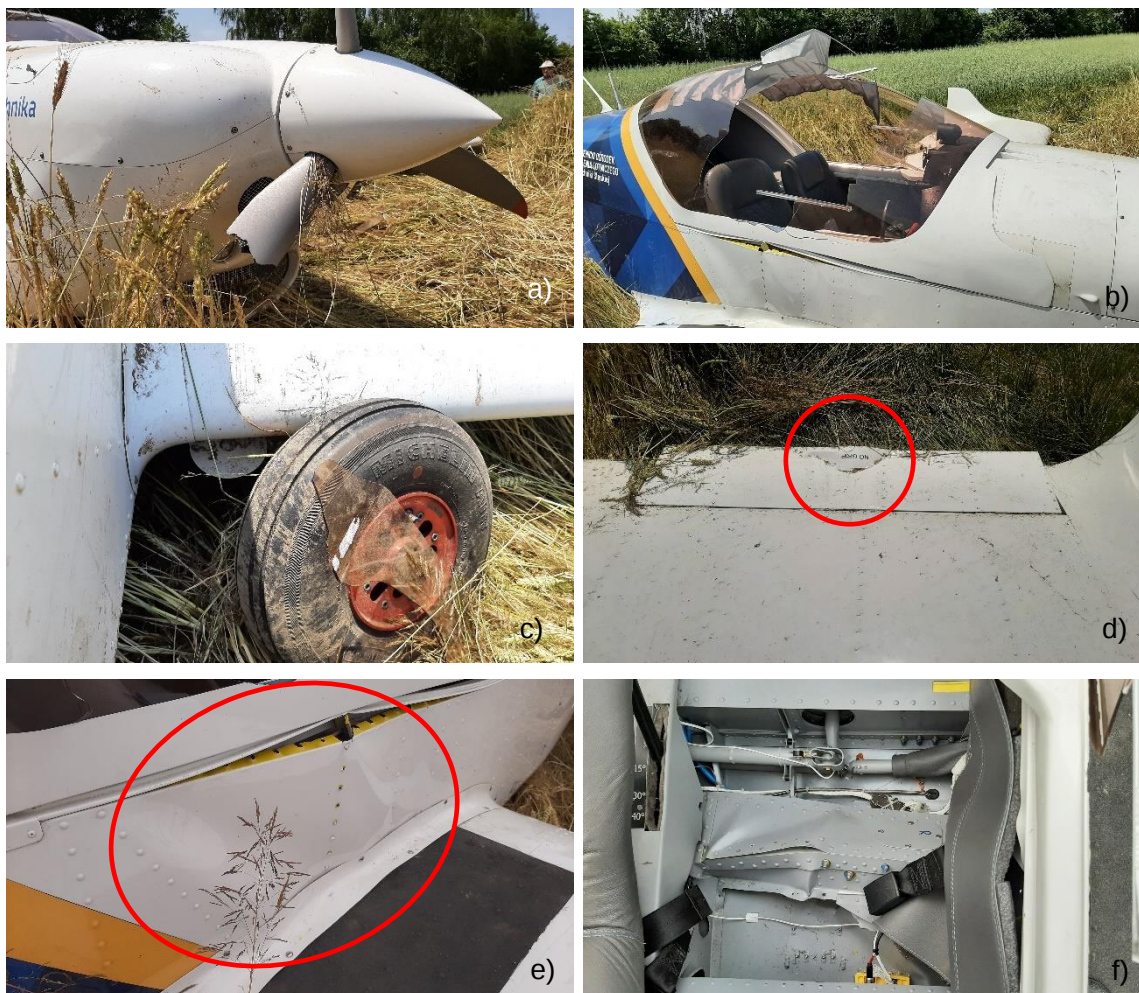
Samolot został poważnie uszkodzony (Rys. 1). Podwozie przednie i główne oddzieliło się od samolotu na skutek zderzenia z miedzą oraz niekontrolowanego obrotu. Struktura kadłuba została uszkodzona (zdeformowana), a jedna z łopat śmigła została wyłamana. Oszklenie osłony kabiny zostało zniszczone, a jej rama uległa odkształceniu. Uszkodzeniu uległy także lewa lotka oraz dolna powierzchnia skrzydeł i kadłuba.

**Rys. 1.** Uszkodzenia samolotu: a) śmigło, b) rozbite oszklenie kabiny, c) uszkodzone podwozie, d) zdeformowana lewa lotka, e) sfalowana struktura prawej burty kadłuba, f) rozerwane wzmocnienia pod goleń podwozia głównego w kadłubie [źródło: PKBWL]

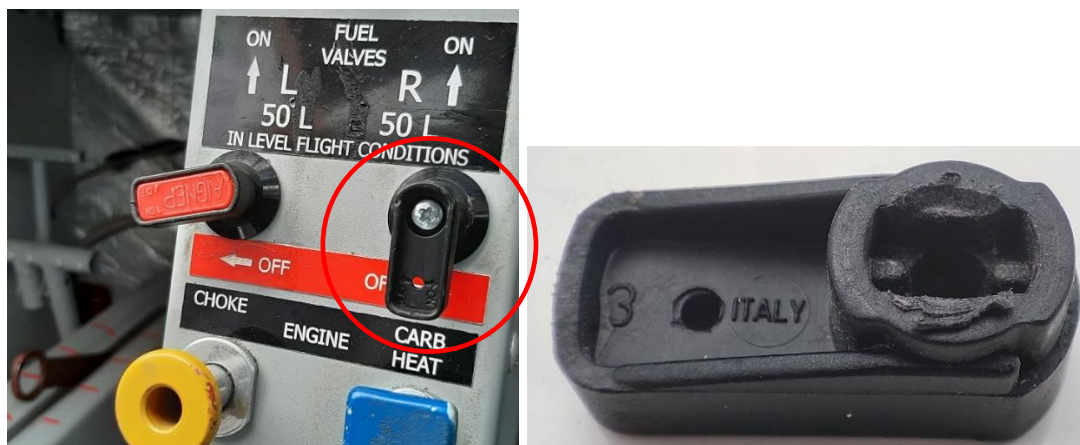
- **zawór paliwa prawego zbiornika, znajdujący się w kabinie, był zamknięty** – plastikowe pokrętko (uchwyt) było uszkodzone, wyrobione i nie zapewniało prawidłowego sterowania zaworem (Rys. 2). Możliwy był swobodny, pełny obrót pokrętki na trzpieniu i dopiero mocne jego dociśnięcie pozwalało na przestawienie zaworu;
- ze zbiornika w prawym skrzydle spuszczone ok. 30 l paliwa (w zbiorniku pozostało jeszcze ok. 3 l). Sumaryczna ilość paliwa 30+3 l odpowiadała stanowi wyjściowemu przed lotem (z uwagi na zamknięty w trakcie całego lotu zawór paliwa tego zbiornika – brak zużycia).

**Rys. 2.** Uszkodzone pokrętko zaworu zbiornika paliwa w prawym skrzydle. Po prawej stronie powiększony obraz pokrętki (widok od spodu) z wyraźnie widocznymi wyżłobieniami pod trzpień  
[źródło: PKBWL]

Do uszkodzenia pokrętła zaworu (kranu) doszło zatem albo w momencie jego siłowego zamykania po locie (przez poprzednika) albo podczas otwierania (w niewłaściwą stronę) do kolejnego uruchomienia.

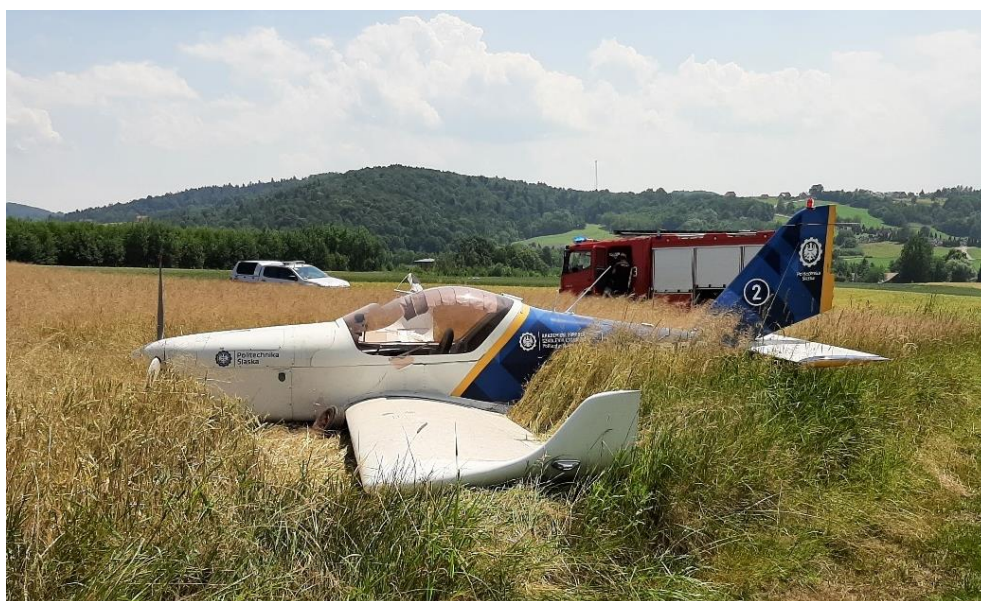
Lądowanie nastąpiło w uprawie rolnej, w poprzek pola i ze stokiem (Rys. 5).

Rys. 5. Położenie samolotu po nieudanym lądowaniu (widok na południowy-wschód) [źródło: PKBWL]

Miejsce zdarzenia pokazano na Rys. 5. Samolot zachował swoją integralność. Nie stwierdzono, aby jakakolwiek jego część oddzieliła się od niego w trakcie lotu. Oderwane lewe koło wraz z częścią goleni podwozia, fragment łopaty śmigła oraz kawałki osłony kabiny znajdowały się w pobliżu samolotu.

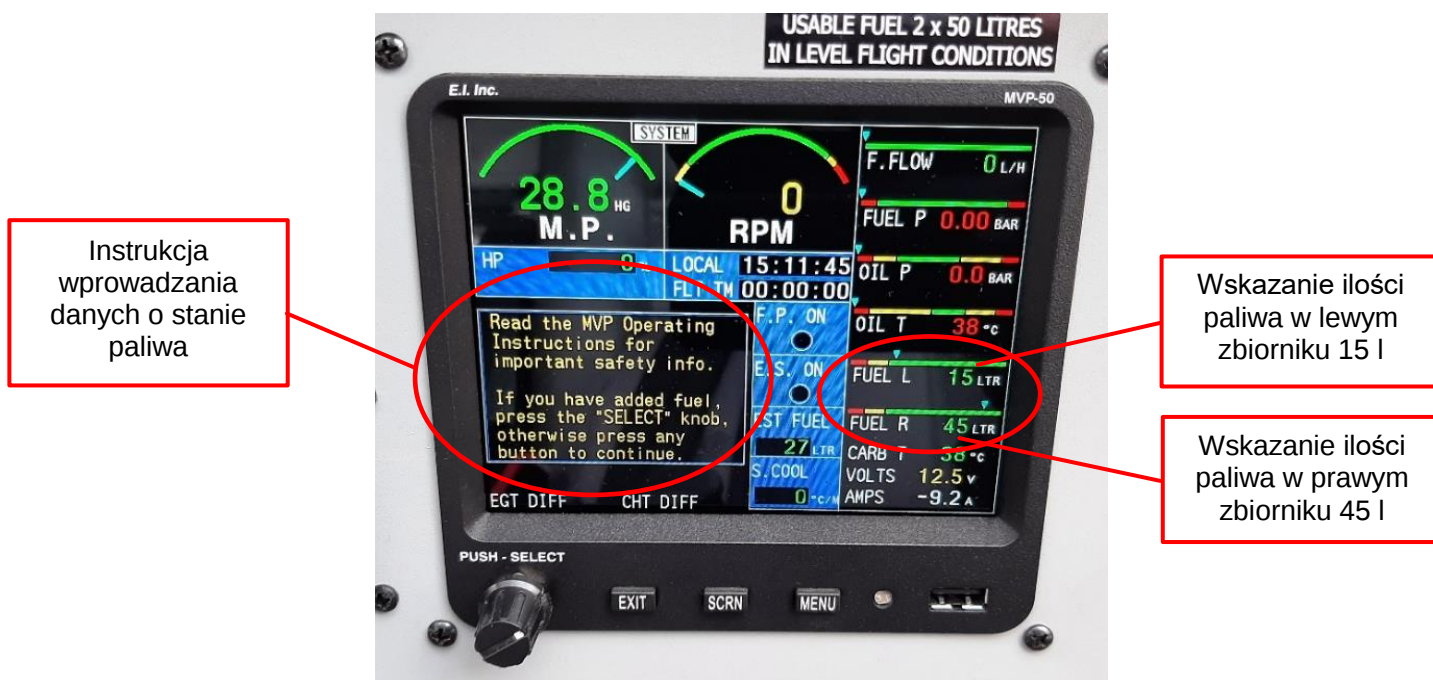
Rys. 2. Graficzne zobrazowanie parametrów pracy zespołu napędowego, wskazania ilości paliwa wg komputera pokładowego MVP-50 odczytane po zdarzeniu [źródło: PKBWL]

Użytkownik AT-3 poruszył kwestię błędnych wskazań ilości paliwa w zbiornikach samolotu. W przedmiotowym przypadku, po zdarzeniu, wskaźnik MVP-50 wskazywał 15 l paliwa w zbiorniku lewym, podczas gdy w rzeczywistości zbiornik był pusty (0 l), zaś wskaźnik zbiornika prawego wskazywał 45 l (w rzeczywistości było 33 l) – patrz Rys. 7.

Sumaryczny odczyt z wyświetlacza, odnotowany po zdarzeniu, wynosił 60 l (suma wartości wskazań dla obu zbiorników, patrz Rys. 7), co nie korespondowało z rzeczywistym poborem paliwa podczas 1 godz. 46 min. lotu po trasie, który wyniósł dokładnie 31 l. Silnik spalił całkowitą zawartość lewego zbiornika paliwa. Pozostała nienaruszona zawartość w zbiorniku prawym, którego zawór był zamknięty.

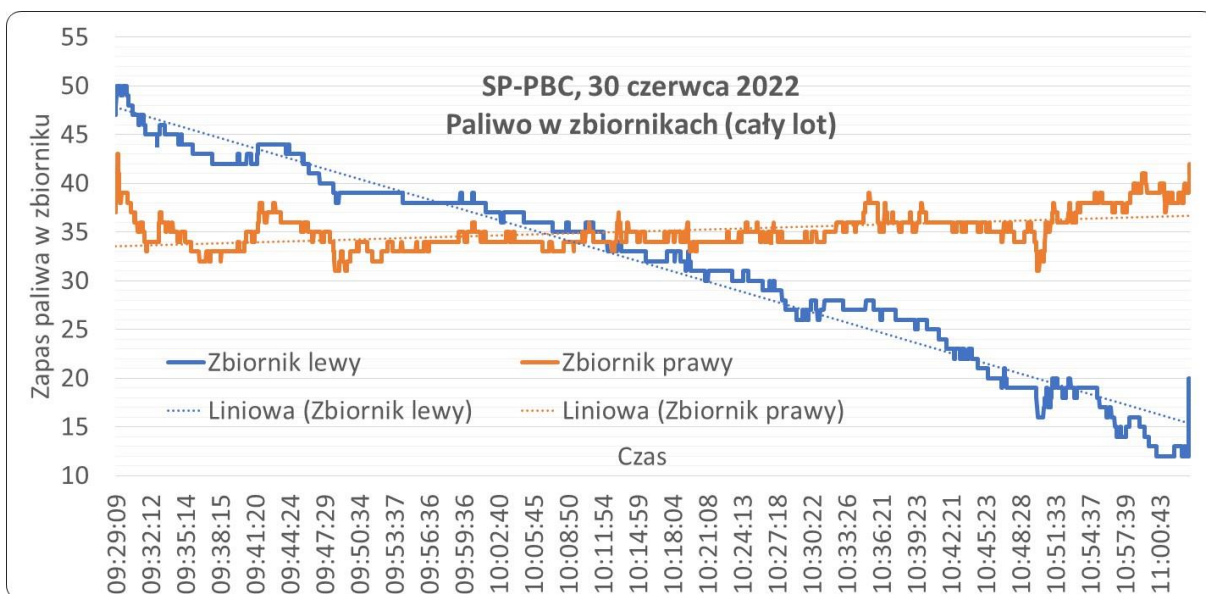
**Rys. 3.** Zużycie paliwa w trakcie całego lotu wg systemu elektronicznego. Liniami kropkowanymi pokazano trend [źródło: PKBWL]

Istotne są jednak linie trendu (zaznaczone jako linie kropkowane), wedle których system nie pobierał paliwa ze zbiornika prawego (kolor pomarańczowy na wykresie), a jedynie z lewego, gdzie poziom paliwa systematycznie spadał. Jest to zgodne z rzeczywistym przebiegiem lotu.

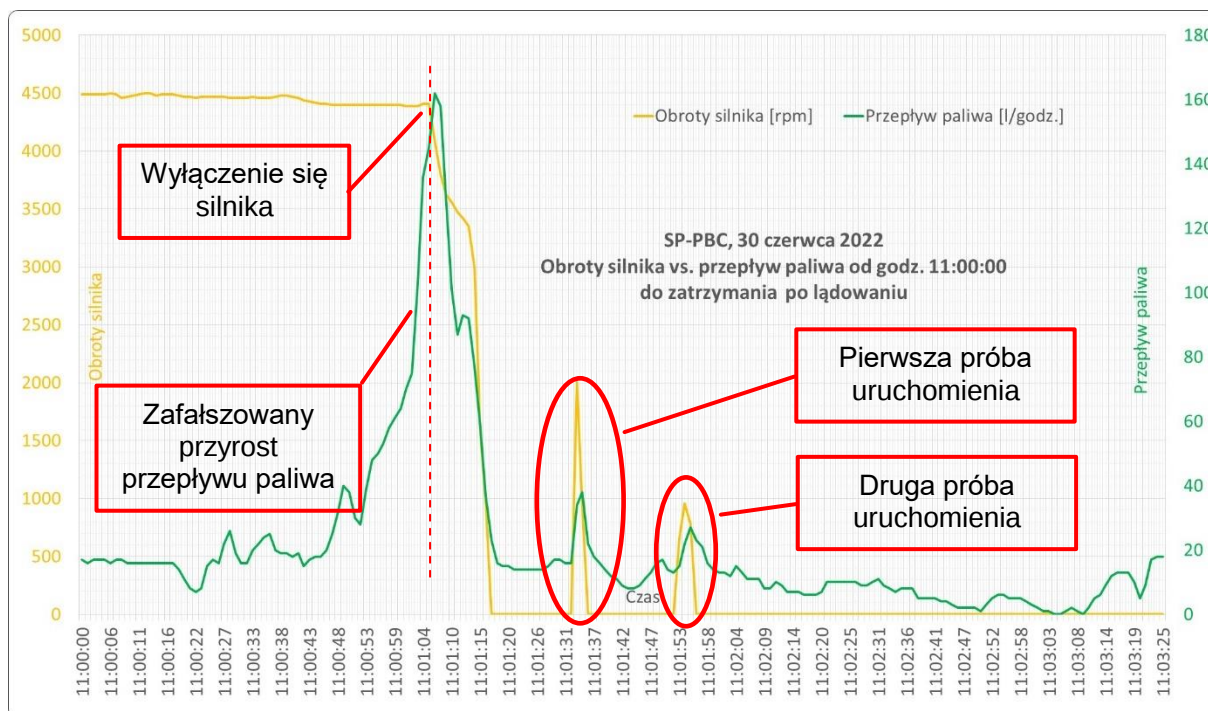
O godz. 11:01:05 obroty silnika zaczęły spadać i po 11 sek. silnik wyłączył się. Pilot podjął dwie bezskuteczne próby uruchomienia, co oznaczono czerwonymi elipsami (Rys. 9).

Wskazania przepływu paliwa, z wartości ok. 20 l/godz., zaczęły zmieniać swoje wartości, aby o godz. 11:01:05 wzrosnąć do wartości 160 l/godz. Jest to błąd systemu, który ewidentnie zmierzył przepływ powietrza zamiast paliwa – powietrze zasane było przez pompę paliwową z pustego już zbiornika paliwa.

Rys. 4. Graficzny rozkład poboru paliwa w końcowej fazie lotu [źródło: PKBWL]

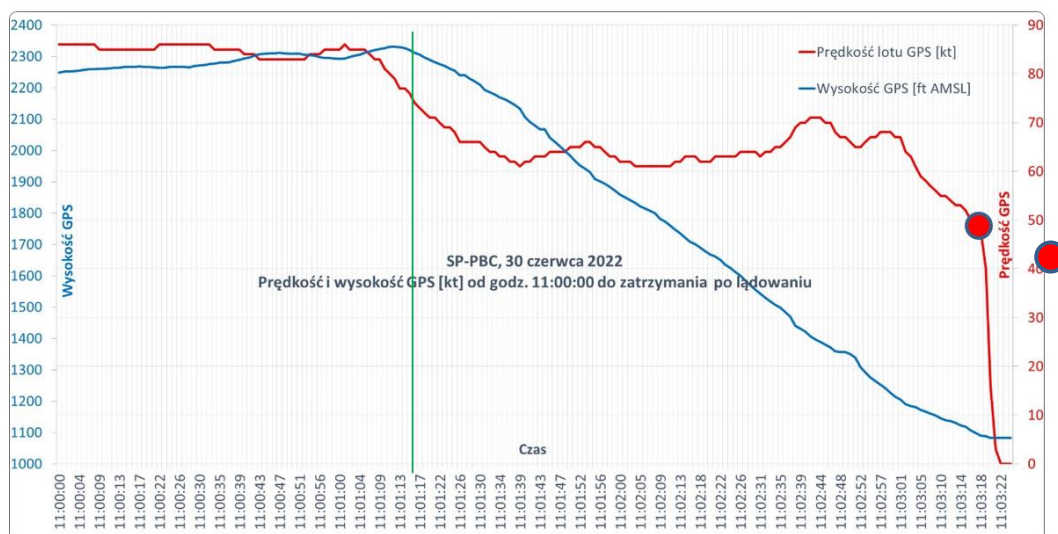
Wyłączenie silnika nastąpiło o godz. 11:01:16, co na Rys. 10 oznaczono zieloną pionową linią. Rysunek przedstawia graficzny zapis prędkości lotu (linia czerwona)<sup>8</sup> oraz barogram (linia niebieska), począwszy od godz. 11:00:00. Zderzenie samolotu z miedzą (11:03:18) zaznaczono czerwoną kropką. Całkowite wyhamowanie samolotu po przyziemieniu nastąpiło w ok. 3 sek.

**Rys. 5.** Barogram lotu oraz zapis prędkości lotu wg GPS od godz. 11:00:00 (6 sek. przed wyłączeniem się silnika) do lądowania [źródło: PKBWL]

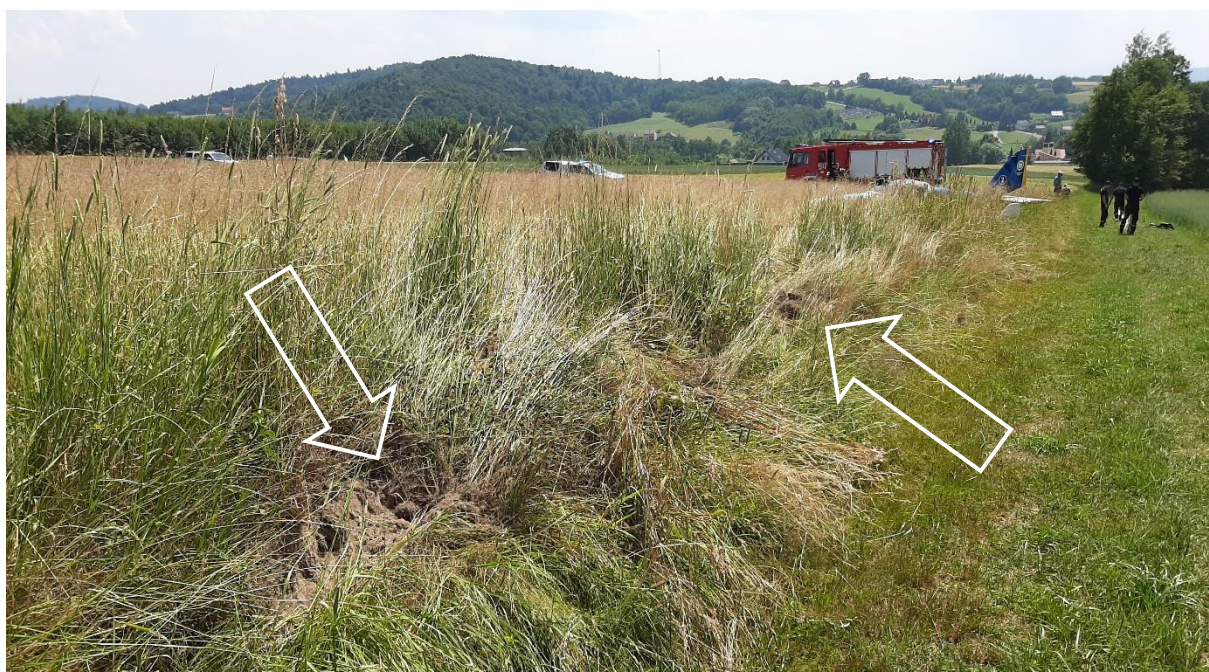
W efekcie, po wyrównaniu, samolot zahaczył podwoziem o wystającą miedzę (Rys. 12). Niewielki (ostry) kąt zderzenia (pomiędzy osią podłużną samolotu a linią miedzy) uchronił samolot i pilota przed kapotażem. W kolejności nastąpiło oddzielenie przedniej i lewej goleni, następnie natychmiast prawej. Pozbawiony impetu samolot „wślizgnął” się na porośnięte rzadkim zbożem pole, wykonał cyrkiel o ok. 150° i po ok. 20 m przemieszczania się z obrotem po zbożu, zatrzymał się. Cyrkiel spowodowany był momentem sił jaki powstał w chwili uderzenia podwozia w miedzę.

**Rys. 7.** Ślady pozostawione przez podwozie na granicy pola (miedzy) [źródło: PKBWL]

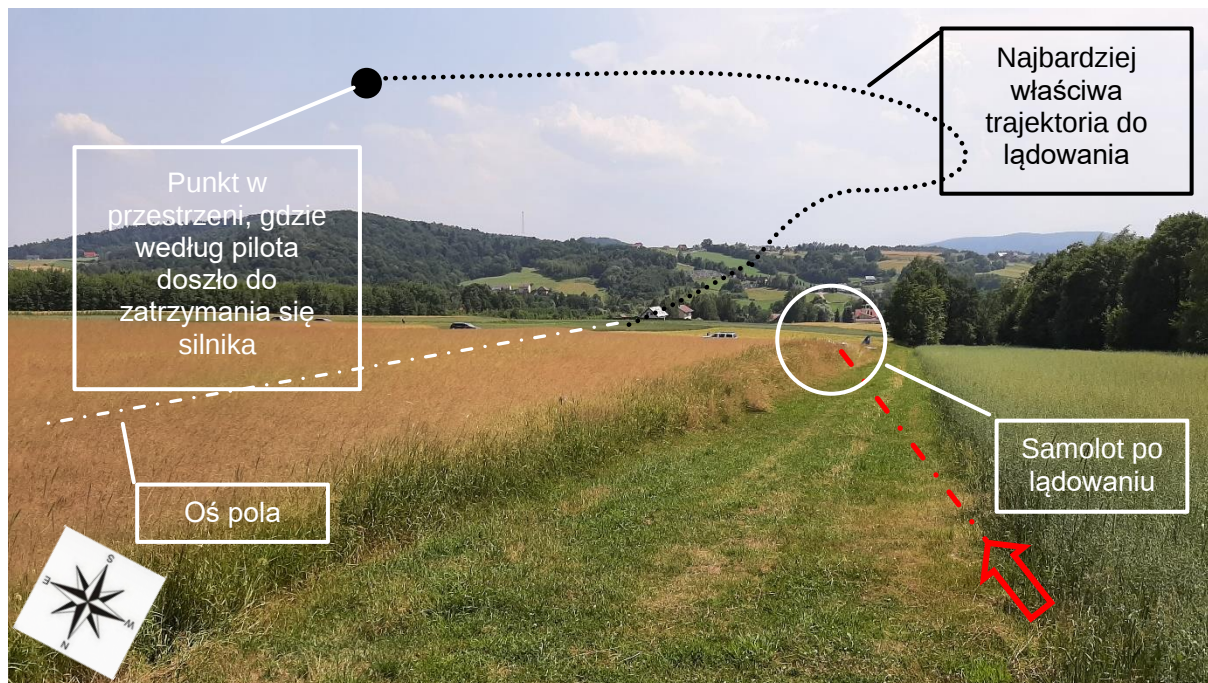
Najważniejszą zasadą lądowania w terenie pagórkowatym jest lądowanie pod stok, niezależnie od kierunku i siły wiatru. W przedmiotowym przypadku taka możliwość istniała: podejście od strony doliny (znad wsi), w osi długiego pola i pod łagodny stok (Rys. 13, czarna kropkowana linia).

**Rys. 8.** Widok na kierunek podejścia (kierunek lądowania oznaczono czerwoną strzałką). Zaznaczono położenie samolotu po lądowaniu [źródło: PKBWL]
