Państwowa Komisja Badania Wypadków Lotniczych

INCYDENT 2022/3446

UCHWAŁA

Rodzaj, typ statku powietrznego:	Samolot, Airbus A321 / Samolot, De Havilland DHC8 – 400
Znaki rozpoznawcze SP:	D-AIDG / SP-EQI
Data zdarzenia:	14 czerwca 2022 r.
Miejsce zdarzenia:	Rejon punktu nawigacyjnego PADKA (49°56'02"N 018°17'00"E)

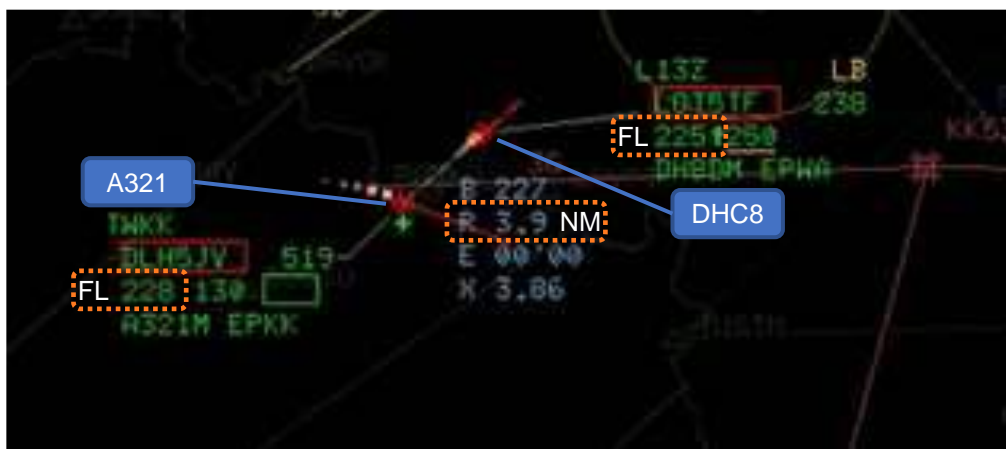
Rys. 1. Najmniejsza odległość pomiędzy samolotami [źródło: PAŻP]

Działania korygujące podjęte przez EC APP zwiększyły wartość separacji poziomej z przewidywanej 3,18 NM na rzeczywistą 3,9 NM. Najmniejsza separacja pionowa wyniosła 300 ft. O godz. 16:05:36 separacja pomiędzy samolotami została przywrócona. Załogi samolotów nie zgłosiły aktywacji alarmów systemów TCAS. Po przywróceniu wymaganej separacji załogi otrzymały odpowiednie instrukcje i kontynuowały lot zgodnie z planami.
