## Państwowa Komisja Badania Wypadków Lotniczych

**INCYDENT 2022/4003**

**UCHWAŁA**

<b>Rodzaj, typ statku powietrznego:</b>	Samolot, Cessna T206
<b>Znaki rozpoznawcze SP:</b>	SP-CPN
<b>Data zdarzenia:</b>	24 lipca 2022 r.
<b>Miejsce zdarzenia:</b>	Rejon TMA Warszawa

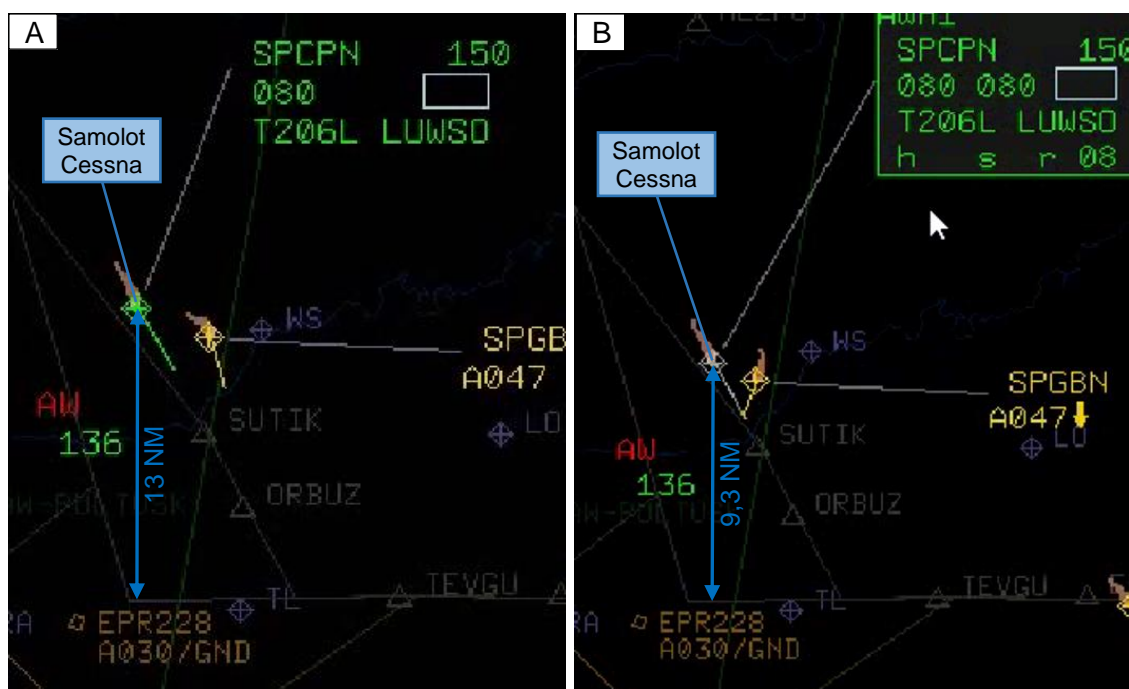
9,3 NM (Rysunek 1. B), około 3 min 40 s lotu. Przekazanie załodze informacji o braku zgody na wlot w TMA powinno nastąpić z wyprzedzeniem 5 min lotu, a AS FIS rozpoczął wtedy wymaganą koordynację.

Rysunek 1. A – Pozycja SP-CPN w czasie uzgadniania trasy lotu pomiędzy FIS Olsztyn i APP Warszawa (18:53:04),  
B – Pozycja SP-CPN w czasie potwierdzenia odbioru informacji o braku zezwolenia na wlot w TMA Warszawa (18:53:37) [źródło: PAŻP]
