RAPORT KOŃCOWY

Państwowej Komisji Badania Wypadków Lotniczych

2022/4500

Motolotnia Pipistrel

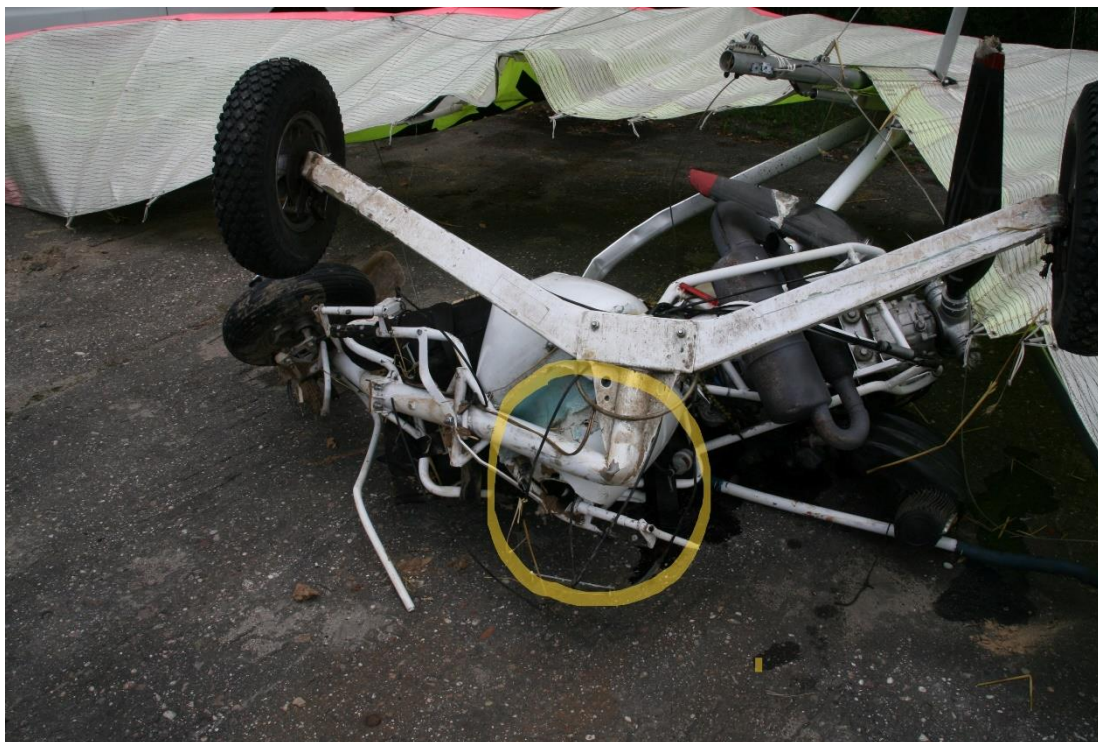
pierwszego kontaktu motolotni z ziemią. Następnie motolotnia rozpoczęła obrót całej konstrukcji w prawą stronę wokół osi podłużnej. Obrót trwał do chwili kontaktu prawym a chwilę później lewym głównym podwoziem wózka co skutkowało pęknięciem laminatowej goleni podwozia. Uszkodzeniu uległa również rura pozioma wózka przed mocowaniem przedniego koła, która wygięła się o ponad 90° (rys. 2).

Rys. 2. Uszkodzenie rury poziomej przedniego koła, kolorem żółtym zaznaczono wygięcie rury (źródło: PKBWL)

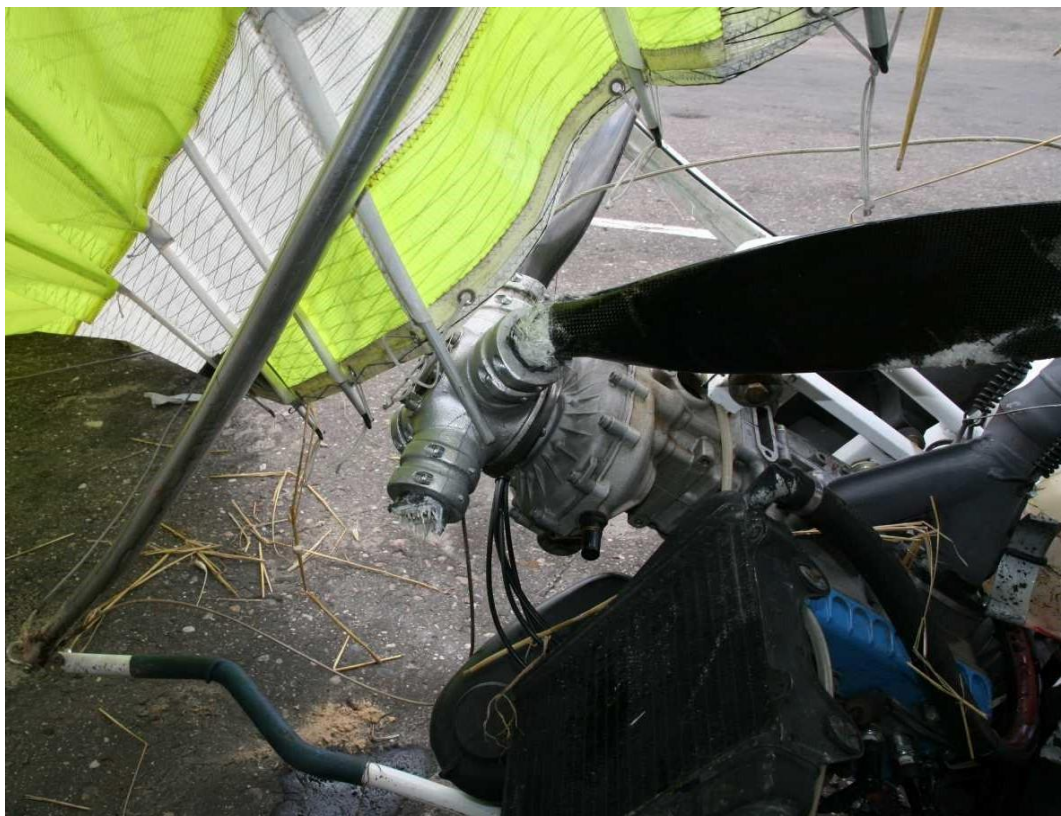
Według zeznań świadków oraz na podstawie oględzin silnika należy przyjąć, że silnik pracował do chwili zderzenia motolotni z ziemią. W wyniku zderzenia urwane zostały dwie łopaty śmigła a trzecia uległa złamaniu (rys. 3).

Rys. 3. Uszkodzone śmigła (źródło: PKBWL)
