# RAPORT WSTĘPNY

WYPADEK 2022/5134

ZDARZENIE NR – 2022/5134

STATEK POWIETRZNY – Samolot SKYVAN SC-7 3 Variant 100, SP-HIP

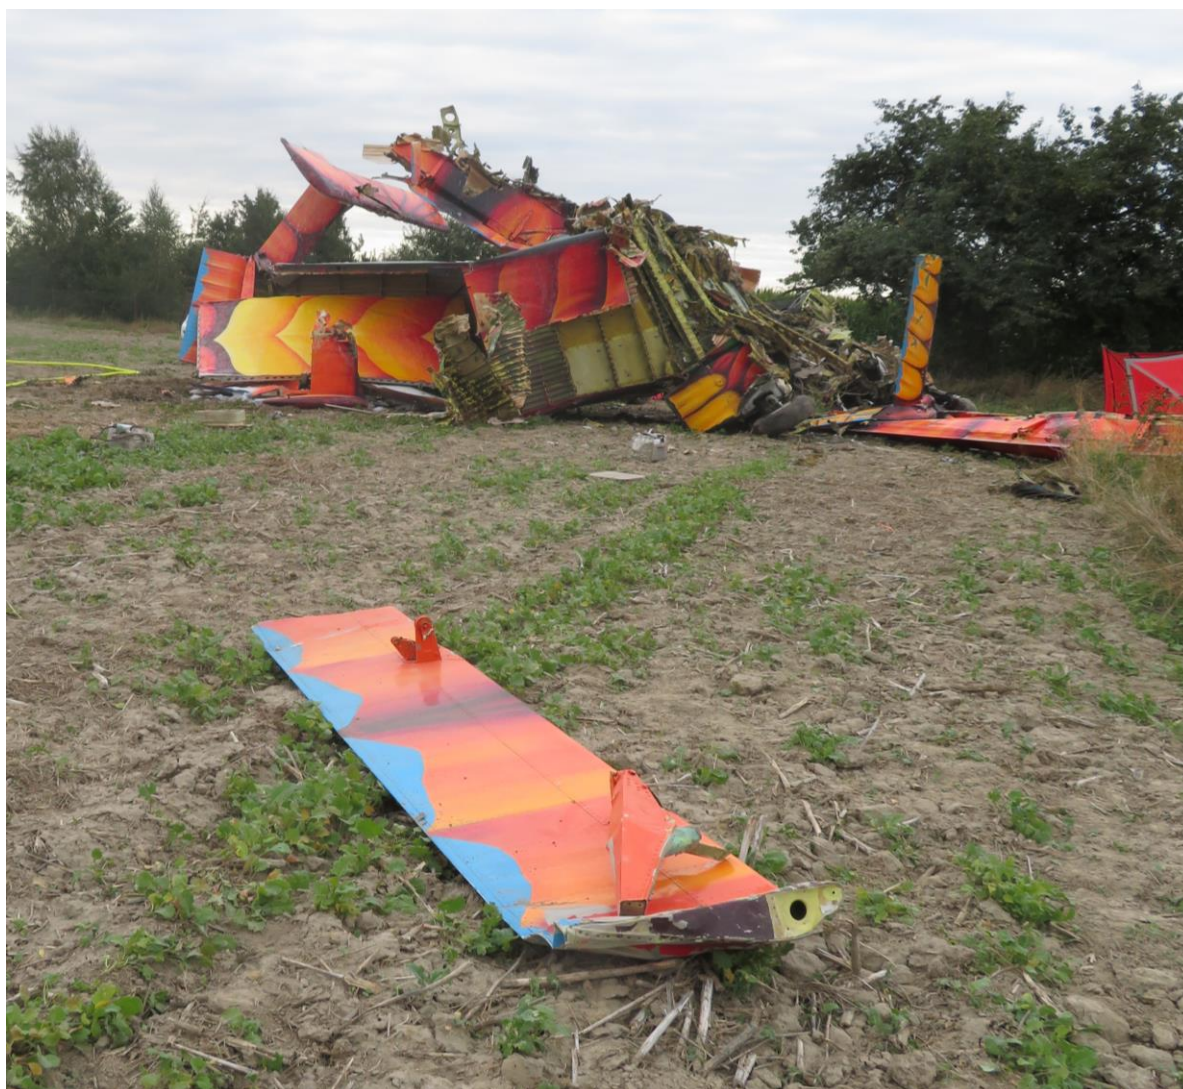
W wyniku zderzenia z ziemią samolot został zniszczony (Rys. 2).

Rys. 2. Szcątki samolotu na miejscu zdarzenia [źródło: PKBWL]

Szcątki samolotu były rozrzucone na niewielkiej przestrzeni. Samolot leżał na lewym boku. Wszystkie elementy układu sterowania (ster wysokości, kierunku, lotki, klapy) znajdowały się w obrębie szczątków i w ich bezpośredniej bliskości. Prawe skrzydło zostało oderwane wraz z zastrzałem w miejscu odległym około 1 m od silnika. Prawy silnik w trakcie zderzenia oderwał się od skrzydła i znajdował się przy szczątkach przedniej części kadłuba. Część przykadłubowa lewego skrzydła wraz z silnikiem znajdowała się pod kadłubem. Pozostała część skrzydła wraz z zastrzałem znajdowała się obok kadłuba. W trakcie zderzenia nastąpiło rozszczelnienie instalacji paliwowej i wyciek paliwa. Straż pożarna, która przybyła na miejsce zdarzenia zabezpieczyła wrak samolotu przed pożarem za pomocą piany.

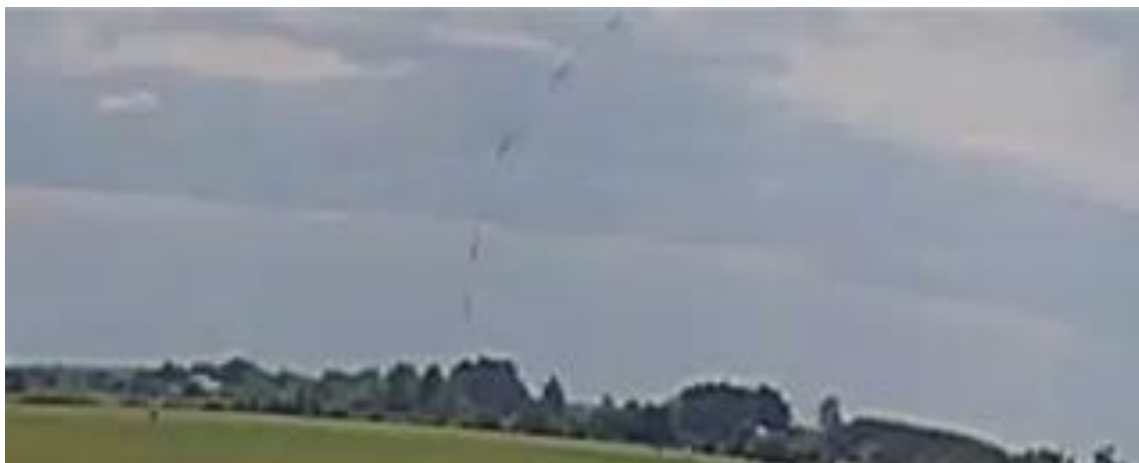
Okolo godziny 14:16 (LMT) samolot przeszedł na wznoszenie, następnie wyhamował i zmieniając kierunek lotu, przeszedł do lotu nurkowego i zderzył się z ziemią w pobliżu lotniska (Rys.1). W wyniku zderzenia pilot i pasażerka ponieśli śmierć na miejscu, a samolot został całkowicie zniszczony.

Samolot zderzył się z ziemią pochylony na nos i przechylony na prawe skrzydło (rys. 4, 5).

Rys. 4. Zapis (poklatkowy) końcowej fazy lotu zarejestrowany przez kamerę monitoringu lotniskowego [źródło: Aeroklub Ziemi Piotrkowskiej]

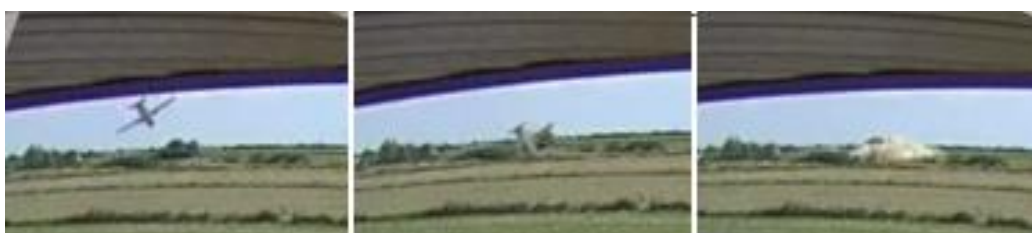
Rys. 5. Zapis ostatniej fazy lotu zarejestrowany kamerą monitoringu prywatnej posesji w pobliżu miejsca zdarzenia [źródło: Internet]
