# RAPORT WSTĘPNY

WYPADEK 2022/5615

ZDARZENIE NR – 2022/5615

STATEK POWIETRZNY – Samolot Socata-Rallye 235-ED, SP-WOP

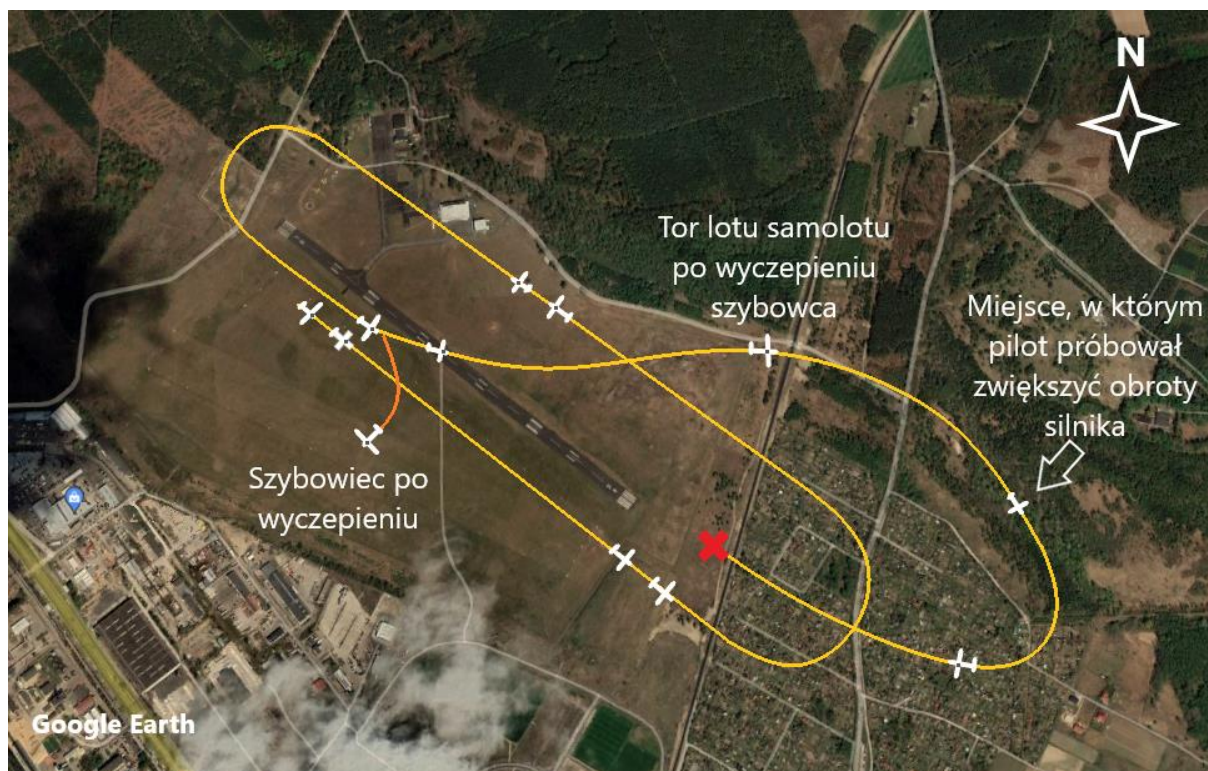
Pilot, przejmując samolot, wykonał jego przegląd przedlotowy. Po uruchomieniu silnika podgrzał go i po uzyskaniu (drogą radiową) zgody od kierującego lotami podkołował przed szybowiec. O godzinie 11:35 (LMT) zespół (samolot holujący – szybowiec) rozpoczął start. Na wysokości około 300 m szybowiec wyczepił linę holowniczą i rozpoczął lot po prawym kręgu. Pilot samolotu odchylił kierunek lotu w lewo i rozpoczął zniżanie. Drogą radiową uzyskał zgodę od kierującego lotami na lądowanie z wiatrem na kierunku pasa 31 trawa. W trakcie wykonywania zakrętu w prawo pilot stwierdził, że jest za nisko i próbował zwiększyć obroty silnika, jednak silnik nie reagował. W konsekwencji, samolot lądował awaryjnie w odległości około 180 m od progu drogi startowej 31 (rys.1). W końcowej fazie podejścia do lądowania samolot zerwał trakcję energetyczną linii kolejowej.

Rys. 1. Szkic zdarzenia [źródło: PKBWL]

Samolot przeleciał na niewielkiej wysokości nad ogródkami działkowymi i linią kolejową. Do lądowania awaryjnego doszło w odległości około 180 m na południowy – wschód od progu drogi startowej 31 lotniska EPLU i około 40 m za linią kolejową przebiegającą po wschodniej stronie lotniska (rys. 1). W końcowej fazie podejścia do lądowania awaryjnego samolot zerwał trakcję energetyczną linii kolejowej (rys. 4). Pilot próbował zmieścić się (na rozpiętość skrzydeł) pomiędzy dwoma drzewami rosnącymi na kierunku lądowania. W trakcie lądowania końcówka prawego skrzydła przytarła o pień jednego z nich.

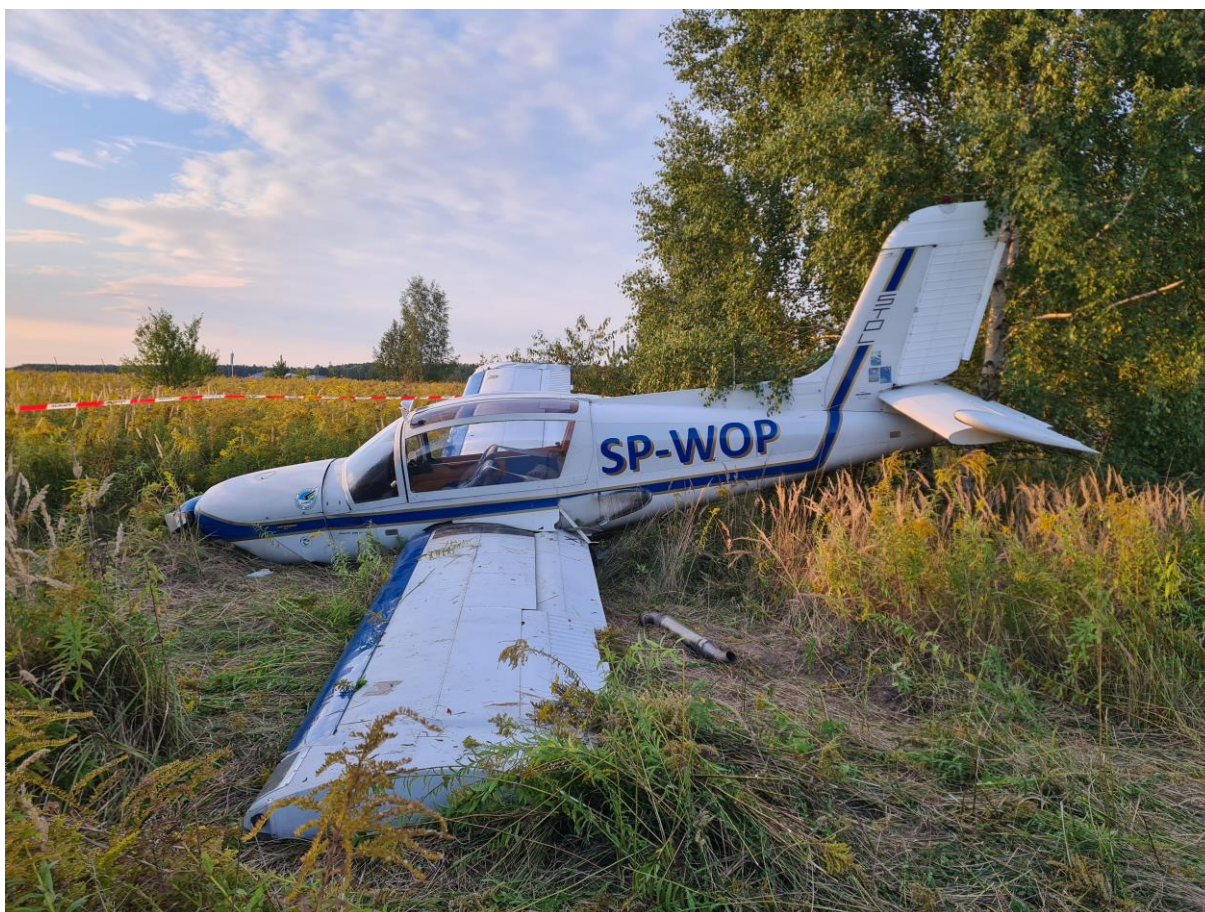
W wyniku zdarzenia samolot został poważnie uszkodzony (rys. 2).

Rys. 2. Samolot po zdarzeniu [źródło: Aeroklub Zagłębia Miedziowego]

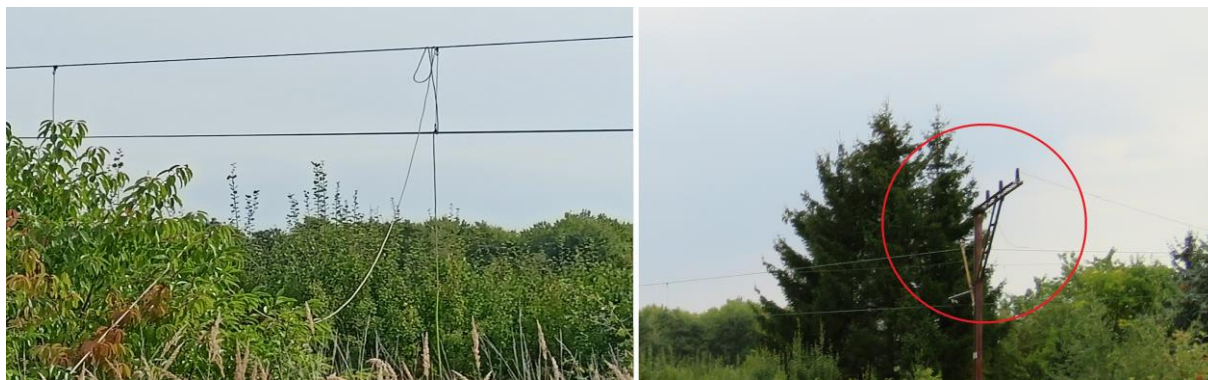
Rys. 4. Uszkodzona trakcja energetyczna linii kolejowej [źródło: Aeroklub Zagłębia Miedziowego]

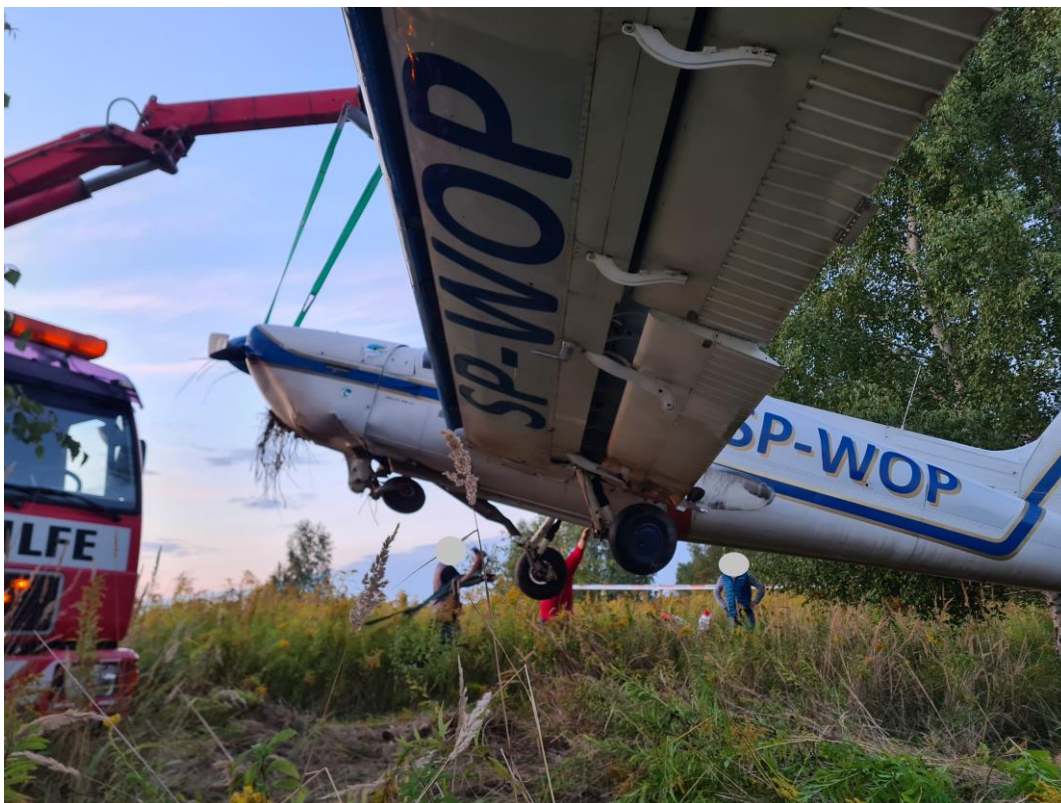
Żaden element samolotu nie oddzielił się od niego przed przyziemieniem. Pilot wykonał lądowanie awaryjne z przepadnięcia. W trakcie lądowania wyłamana została goleń przedniego podwozia i lewego podwozia głównego. Jeden z tłumików układu wydechowego został urwany. Uszkodzone zostało śmigło, maski silnika, końcówka prawego skrzydła i lewe skrzydło samolotu (rys. 5).

Rys. 5. Samolot w trakcie podnoszenia do transportu [źródło: Aeroklub Zagłębia Miedziowego]
