WYPADEK 2022/6240

PAŃSTWOWA KOMISJA BADANIA WYPADKÓW LOTNICZYCH

ZDARZENIE NR – 2022/6240

STATEK POWIETRZNY – Szybowiec MDM-1 „Fox”, SP-3828

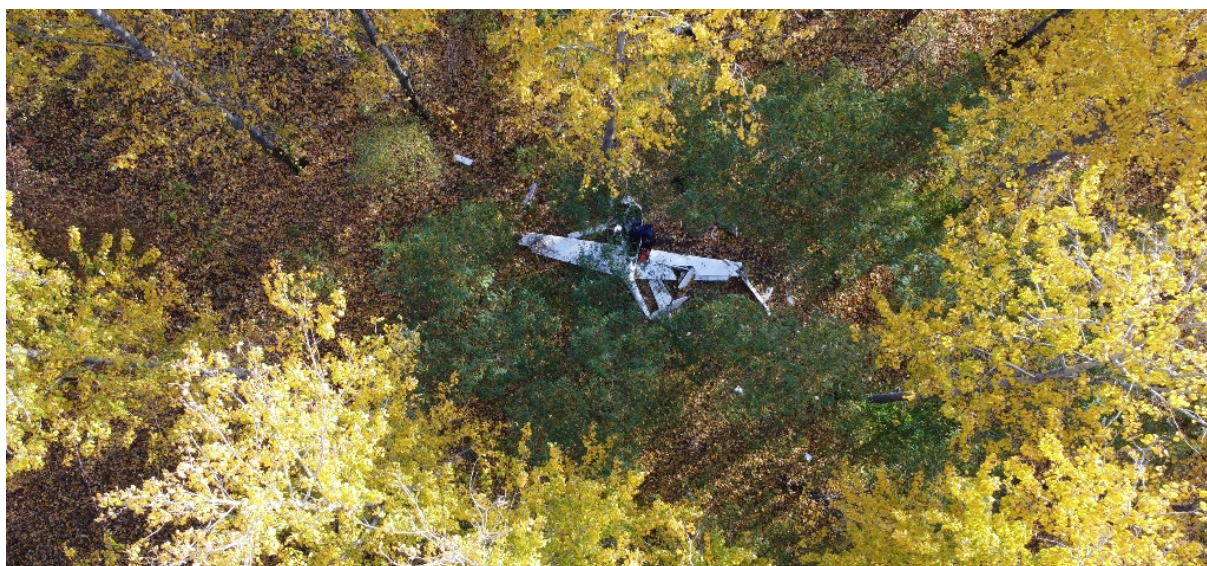
Świadkowie zdarzenia, znajdujący się na lotnisku, powiadomili służby ratownicze. Po około 3 minutach odnaleźli rozbity szybowiec (Rys. 2). Pilot oraz instruktor znajdowali się w kabinie i nie dawali oznak życia. Przybyłe na miejsce służby ratownicze potwierdziły ich śmierć. Szybowiec uległ zniszczeniu.

**Rys. 2** Wrak szybowca w miejscu upadku, zdjęcie wykonane z drona [źródło: PKBWL]

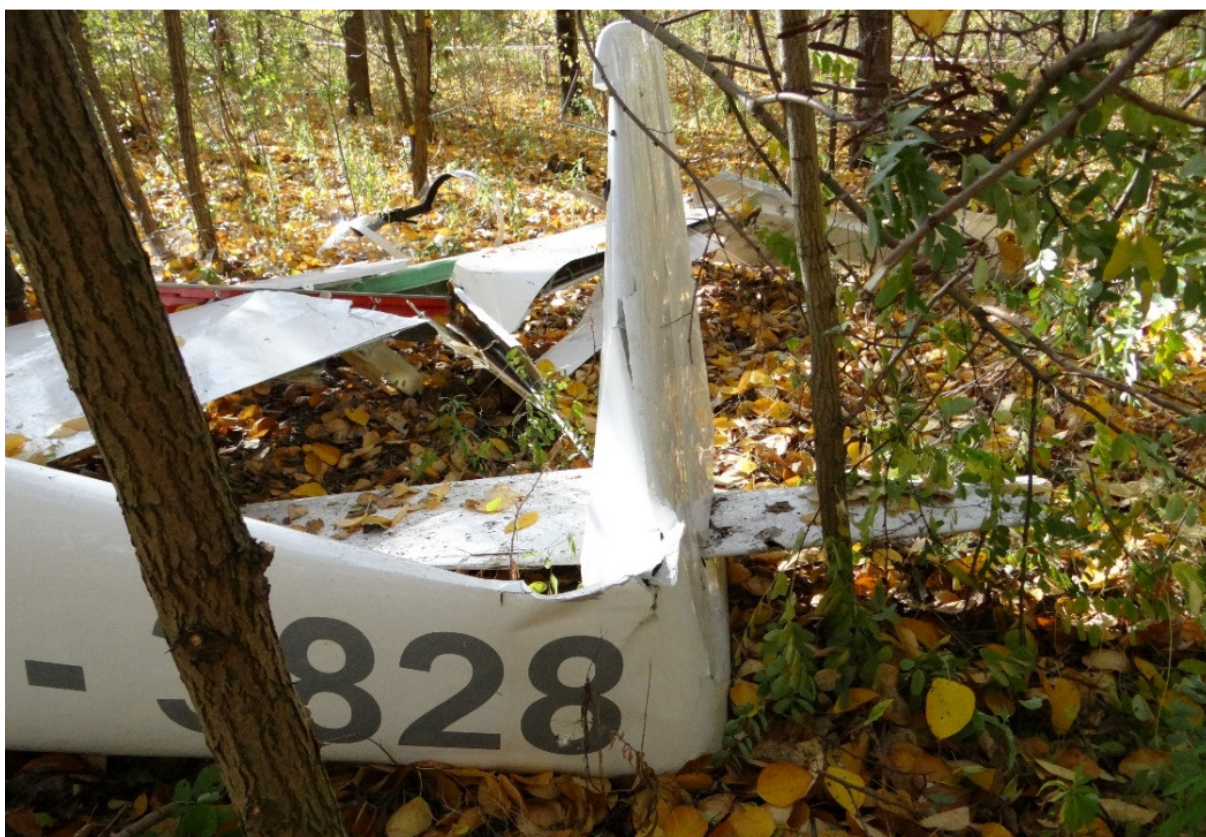
Skrzydła oraz statecznik poziomy uległy zniszczeniu, jednak nie oddzieliły się od kadłuba. Kadłub przełamał się w części zaskrzydłowej oraz w okolicy przejścia w statecznik pionowy.

Rys. 3 Zgnieciony i przelamany ogon oraz rozerwane prawe skrzydło [źródło: PKBWL]

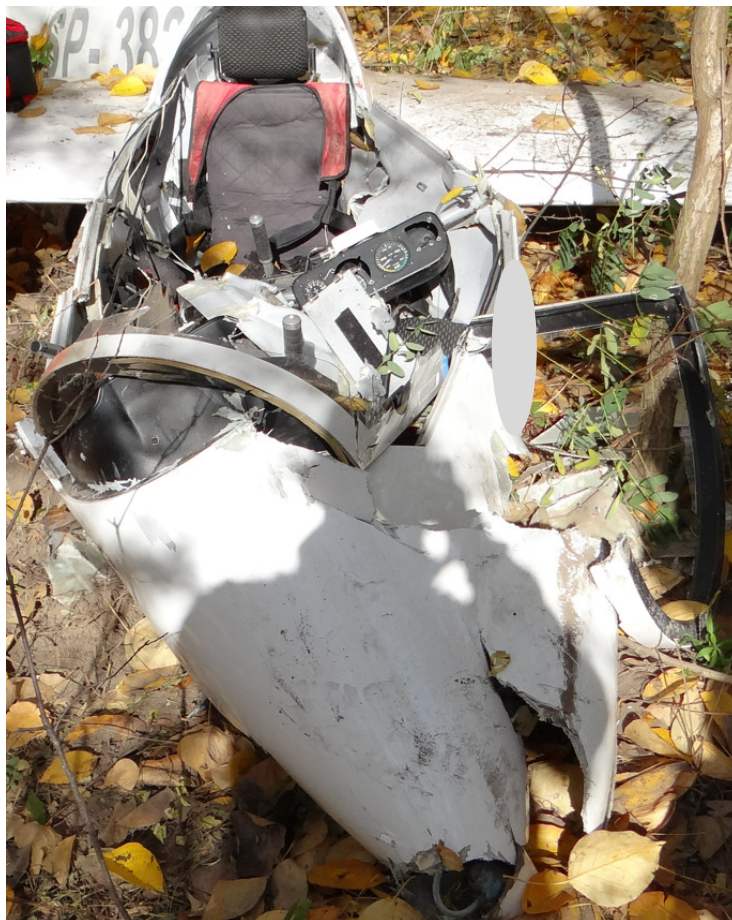
Kabina załogi przełamała się w okolicy przedniego fotela, uległa zgnieceniu i rozerwaniu. Całkowitemu zniszczeniu uległy struktury kompozytowe dziobu, podłogi, burt, obu tablic przyrządów, osłony kabiny oraz układy sterowania szybowcem.

**Rys. 4** Zniszczenia kabiny szybowca [źródło: PKBWL]

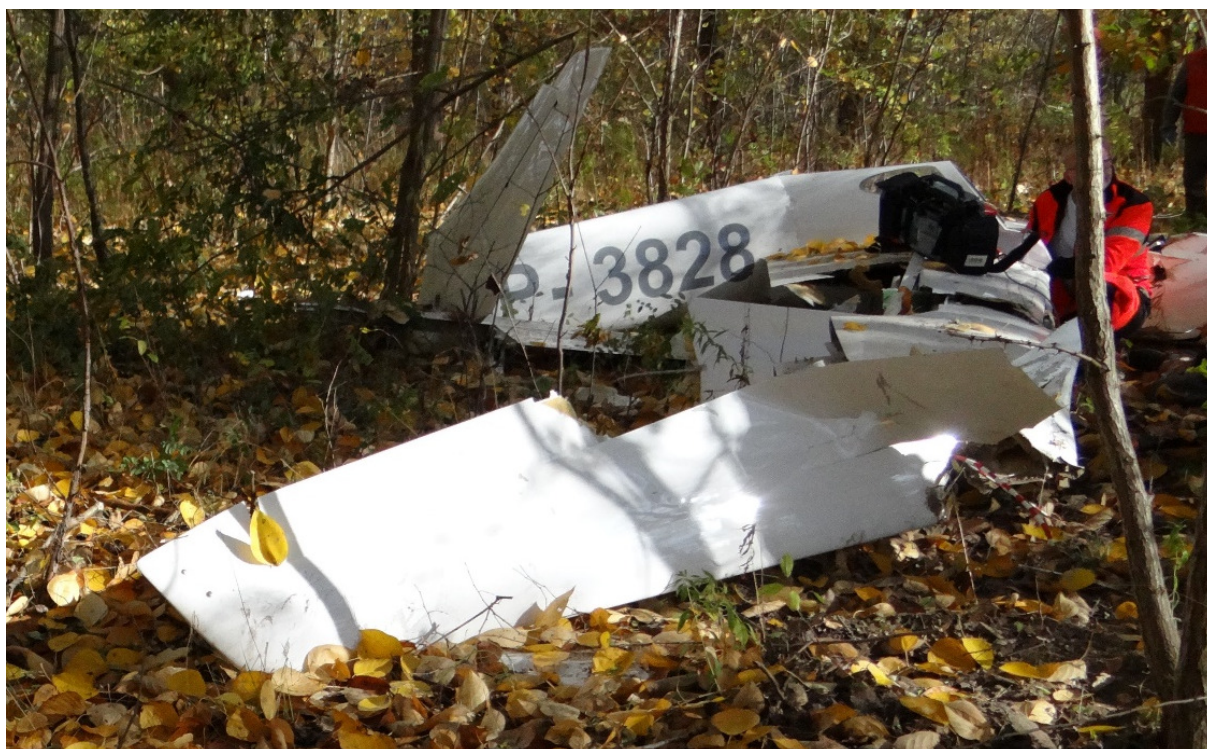
**Rys. 5** Szczątki szybowca w miejscu upadku – widok od strony prawego skrzydła [źródło: PKBWL]

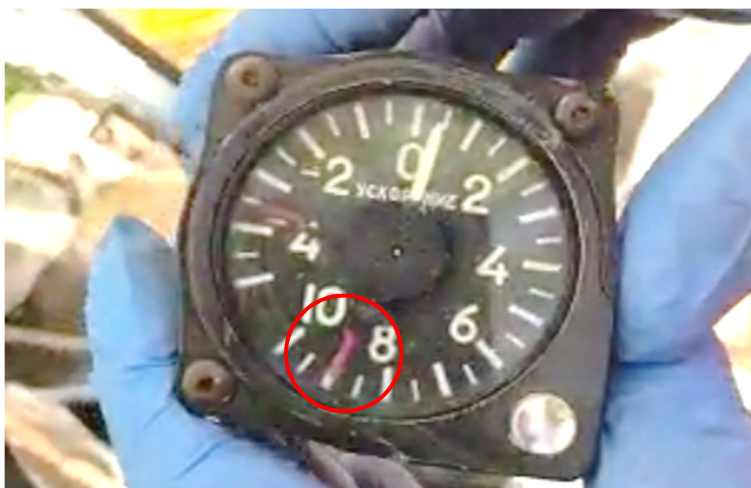
W tablicy przyrządów przed fotelem szkolonego pilota, zamontowano przeciążeniomierz – model AM-10 (Rys. 13), o zakresie wskazań +10g/-5g. Podczas zderzenia przyrząd został wyrwany z tablicy przyrządów.

Wskazówki (koloru czerwonego) przyrządu zatrzymują się na maksymalnych wartościach przeciążeń dodatnich oraz ujemnych uzyskanych w locie: wskazówka zatrzymała się na wartości +9 g. Jest to wartość niemiarodajna, gdyż przeciążenie przy zderzeniu z ziemią było większe, poza skalą przyrządu.

**Rys. 13** Przeciężniomierz znaleziony we wraku – kadr z nagrania video z miejsca wypadku [źródło: PKBWL]

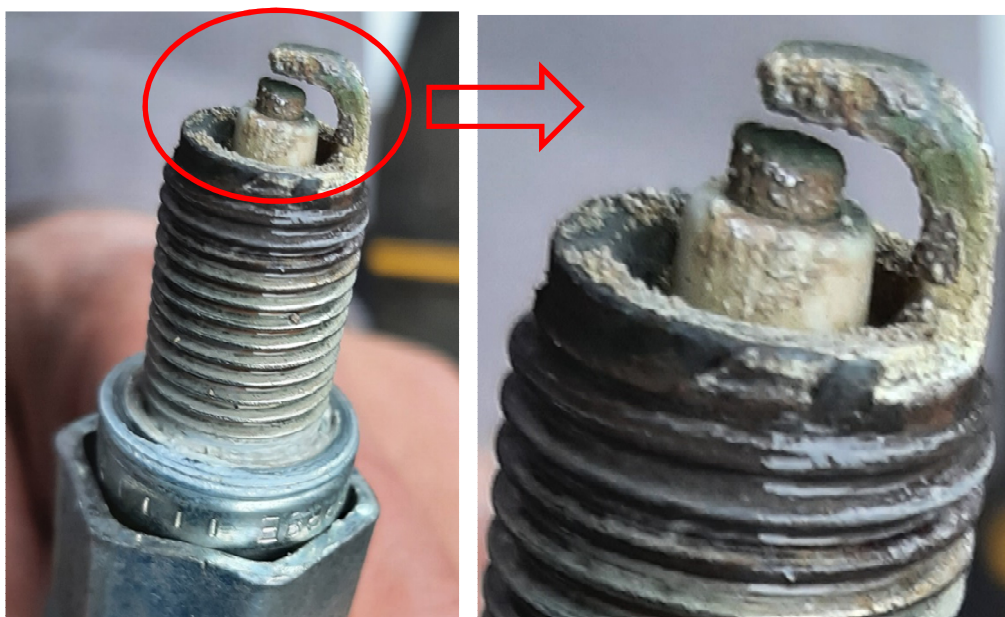
1. W cylindrze nr 1 stwierdzono minimalny spręż, a na obu świecach zapłonowych występowała znaczna ilość nagaru (Rys. 14).

**Rys. 14** Nagar na elektrodzie świecy zapłonowej cylindra nr 1 [źródło: PKBWL]

Stan elektrod obu świec cylindra nr 1 oraz stopień zanieczyszczenia nagarem obu zaworów (dolotowego i wylotowego) w cylindrze był zły i musiał negatywnie wpływać na pracę i osiągi silnika. Z powodu nagaru zawór wylotowy cylindra nr 1 nie domykał się, co powodowało spadki ciśnienia sprężania i obniżało w ten sposób moc silnika. Zawór przestał być szczelny z powodu przyrostu nagaru. Stan zaworów w cylindrze nr 1 w oczywisty sposób przyczyniał się do zaburzenia procesu spalania, co obniżało moc silnika i przyspieszało odkładanie się zanieczyszczeń na denku tłoka, głowicy cylindra i świecach.

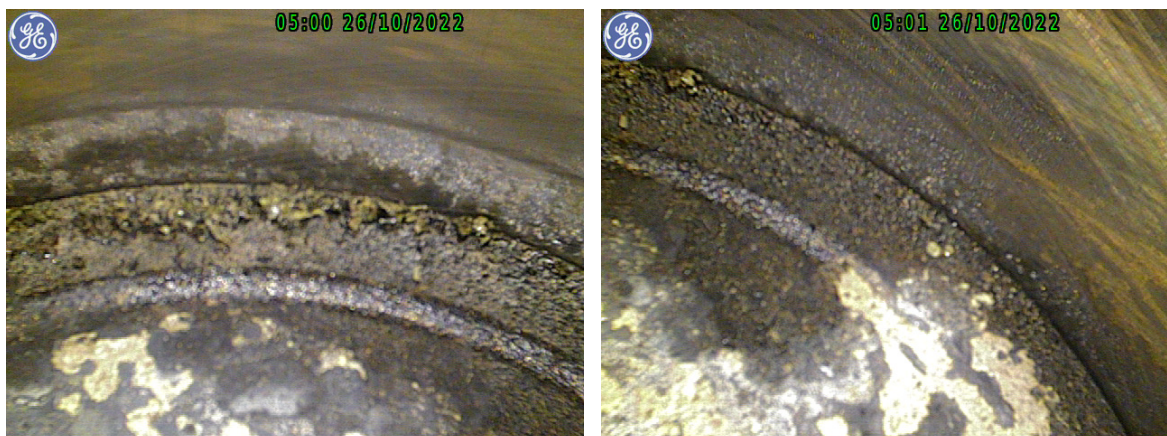
2. Elektrody świec cylindrów nr 2, 3 i 4 były bez nagaru, wszystkie w kolorze jasnoszarym.
3. Zamontowane w silniku świece zapłonowe typu NGK DCPR7E nie odpowiadały zaleceniu podanemu w Instrukcji Serwisowej Rotax (nr instrukcji SI-912 i-013 / SI-912-027 / SI-914-028) o stosowaniu świec zapłonowych typu 297656 (świece z podwójną elektrodą). BRP Rotax zaznacza jednak w ww. dokumencie, że zastosowanie świec nowego typu nie jest obowiązkowe.
4. We wszystkich cylindrach występowała znacząca ilość nagaru. Stan wnętrza cylindra nr 1 ilustruje Rys. 15.

**Rys. 15** Zdjęcia wnętrza cylindra nr 1, wykonane przy użyciu boroskopu [źródło: PKBWL]

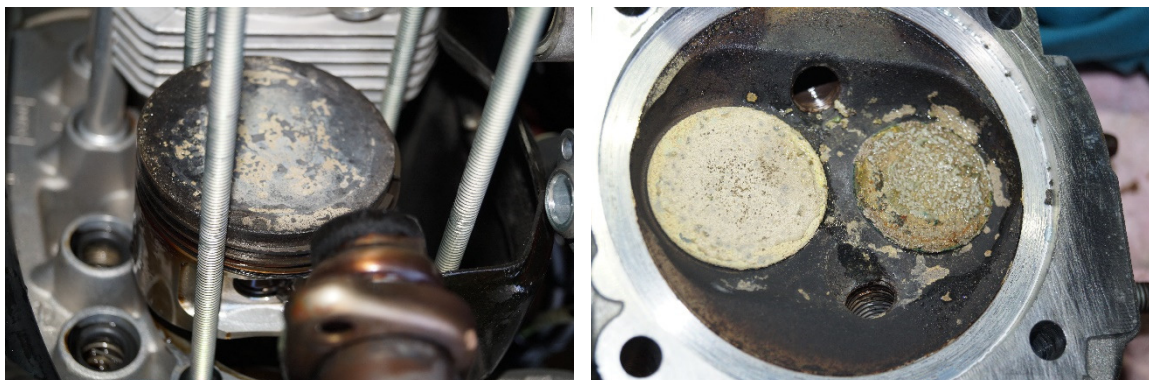
5. W celu bezpośredniej oceny stanu komory spalania i tłoka zdemontowano głowicę oraz korpus cylindra nr 1, odsłaniając tłok. Na denku ujawniono liczne

nagary. Stan denka tłoka (po lewej) oraz zaworów w głowicy (po prawej) ilustruje Rys. 16. W głowicy stwierdzono nagar „ceramiczny” w kolorze białym. Taki sam nagar ujawniono na powierzchni obu zaworów oraz na trzpieniu zaworu wylotowego.

Rys. 16 Tłok cylindra nr 1 oraz zawory w głowicy [źródło: PKBWL]

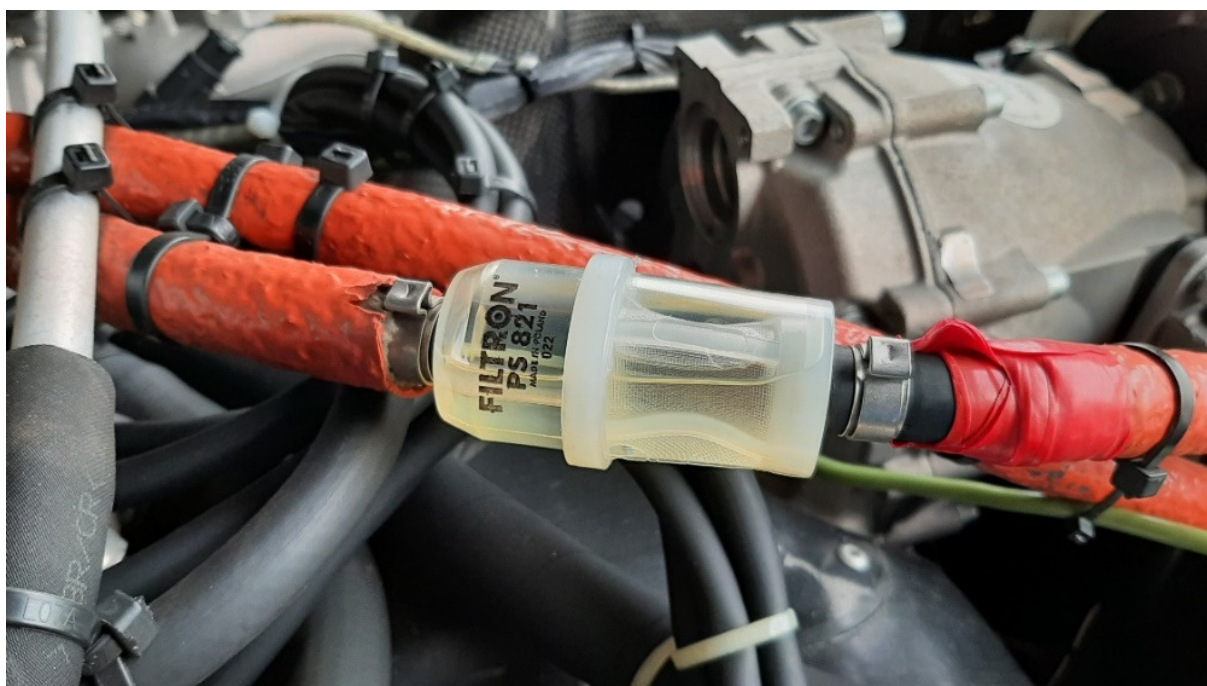
6. Nie stwierdzono uszkodzeń pierścieni tłokowych w cylindrze nr 1. Stan pierścieni określono jako prawidłowy.
7. Wzrokowa ocena jakości paliwa (benzyny bezołowiowej 95), spuszczonego dwukrotnie z odстойników samolotu, pozwoliła stwierdzić, że paliwo było czyste, klarowne i bez wtrąceń wody.
8. W filtrze paliwowym zamontowanym w komorze silnikowej stwierdzono obecność paliwa (Rys. 17).

Rys. 17 Paliwo w filtrze na silniku [źródło: PKBWL]

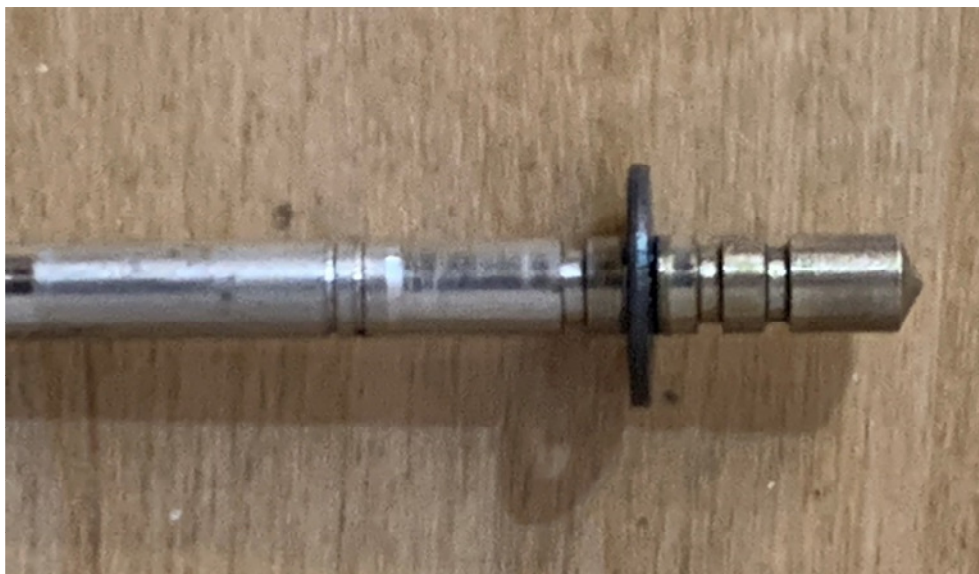
9. Otworzono oba gaźniki silnika, nie stwierdzając nieprawidłowości w ich wnętrzu. Stan iglic oraz przepustnic, na podstawie oceny wzrokowej, określono jako prawidłowy. Zdemontowano iglice gaźnikowe wraz z membranami. Potwierdzono, że ustawienia iglic (Rys. 18), a zatem kalibracja gaźnika, były zgodne z zaleceniami producenta silnika (Instrukcja obsługi technicznej. Obsługa bazowa, „Fuel Systems and Distribution”, dok. nr 73-00-10, wydanie 2 z września 2022 r.).

**Rys. 18** Iglica gaźnika i jej ustawienie [źródło: PKBWL]

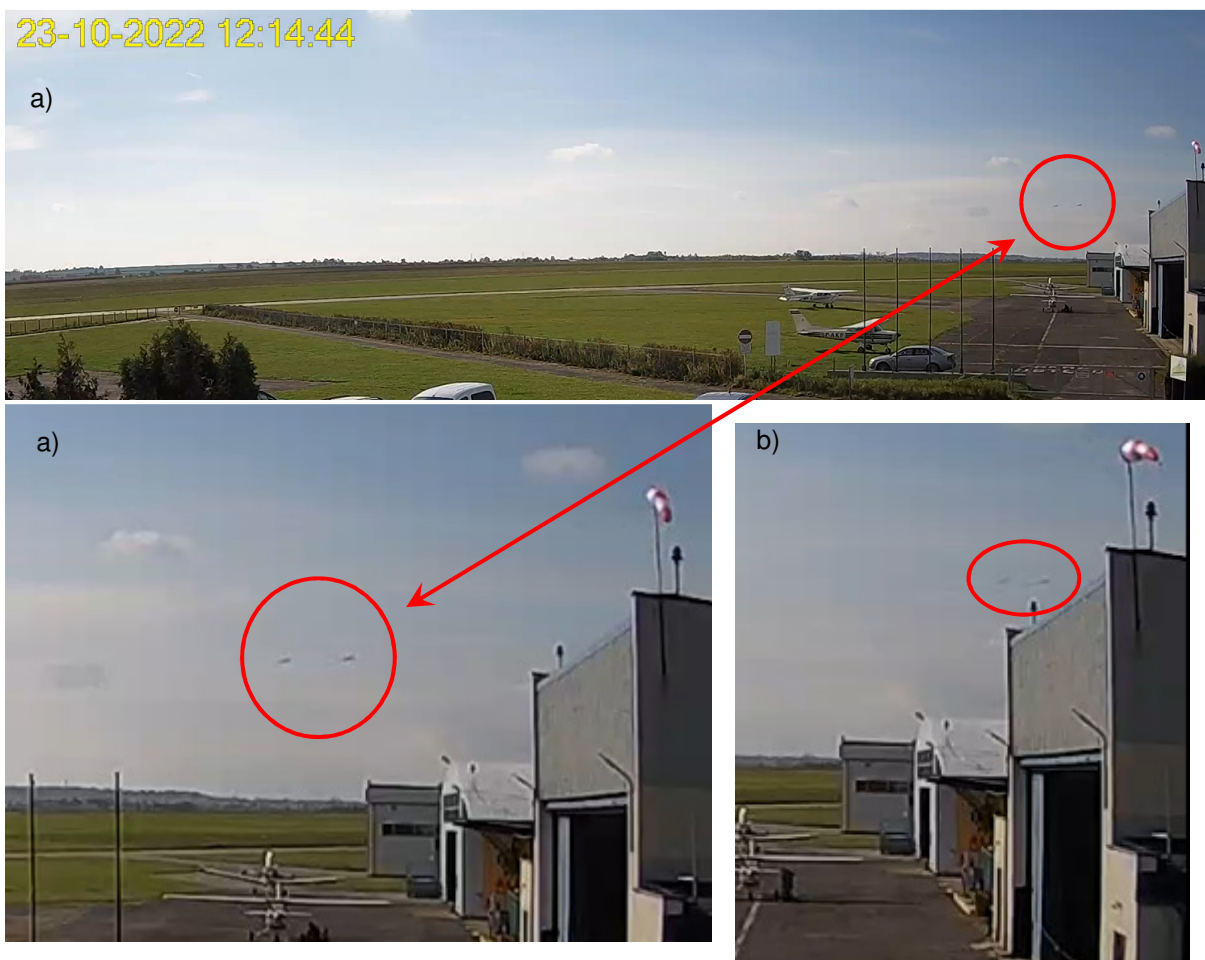
W okolicach końca drogi startowej RWY26 zespół osiągnął około 70÷90 m wysokości AGL (Rys. 19a). Po minięciu oznaczeń jej końca, przelatując obok grupy modelarzy lotniczych pilot samolotu odczuł wibracje silnika. Drogą radiową przekazał informację do załogi szybowca: „Fox, mam problemy z silnikiem!”

**Rys. 19** a) Zespół samolot-szybowiec po starcie z RWY26. Po prawej stronie zdjęć widoczny wskaźnik kierunku wiatru na hangarze; b) interwał 6 sek. w stosunku do a) – jest to ostatnia zarejestrowana pozycja zespołu [źródło: monitoring lotniskowy/PKBWL]

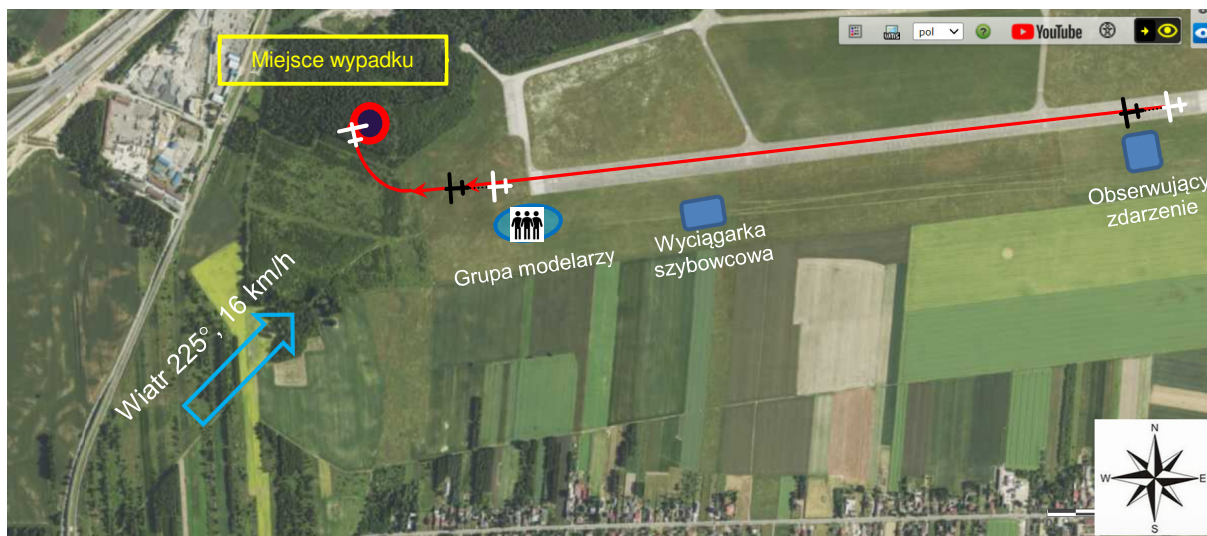
Przy hipotetycznym zakręcie zespołu w lewo, „pod wiatr”, załoga szybowca, po odczepieniu liny, mogłaby rozważyć wykonanie lądowania awaryjnego „na wprost” na nieużytkach czy polach, po SW a nawet po S stronie od lotniska (Rys. 20). Lądowanie takie zakończyłoby się prawdopodobnie uszkodzeniem szybowca i – być może – także obrażeniami załogi, jednak dawałoby pewność przeżycia. Lądowanie w kierunku „na las” i „z wiatrem”, z wyższą o prędkość wiatru prędkością względem ziemi (składowa wiatru w ogon) musiało zakończyć się zderzeniem szybowca z przeszkodami (drzewami) i w ogromnym stopniu narażałoby załogę co najmniej na poważne obrażenia. Stąd – prawdopodobnie – decyzja załogi „Foxy” o kontynuowaniu zakrętu „do lotniska”.

Rys. 20 Usytuowanie pól po stronie S od RWY26 lotniska EPRU [źródło: Geoportal / PKBWL]

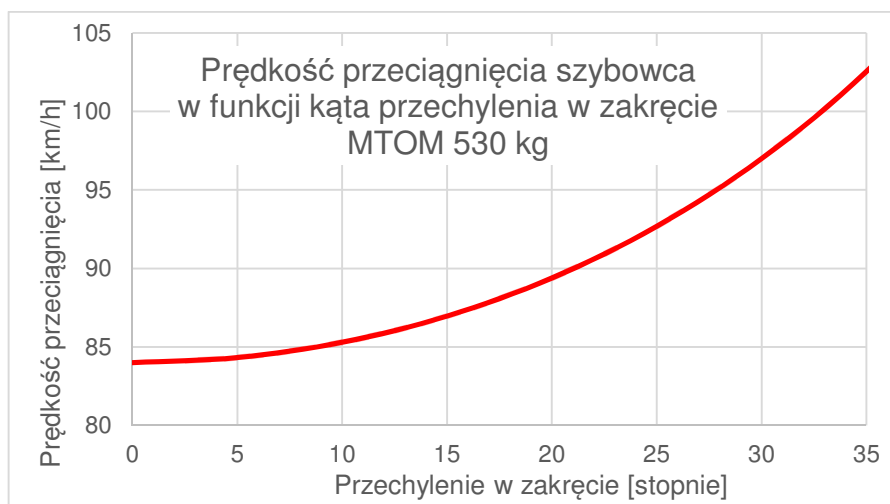
W przypadku MDM-1 „Foxy” prędkość przeciągnięcia w locie prostym dla maksymalnej dopuszczalnej masy startowej tj. 530 kg została określona na 84 km/h (IUWL Rozdz. 5.2.2). Szacowana prędkość przeciągnięcia dla masy w locie 550,5 kg (w locie zakończonym wypadkiem) dla szybowca pozostającego w locie prostym wynosiła około 90 km/h.

**Rys. 21** Orientacyjna zależność prędkości przeciągnięcia szybowca od kąta przechylenia w zakręcie  
[źródło: PKBWL]

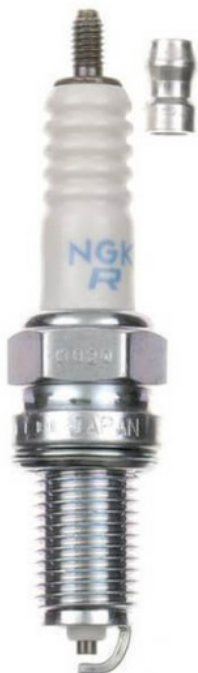
W cylindrach znajdowały się świece zapłonowe inne niż rekomendowane w Instrukcji Serwisowej Rotax wydanej w marcu 2017 r. Świece NGK DCPR7E (z pojedynczą elektrodą, Rys. 22) były rekomendowane wcześniej i nadal są powszechnie stosowane w silnikach Rotax. Producent zaleca jednak stosowanie świec o podwójnej elektrodzie (P/N 297656, Rys. 23), argumentując to m.in. standaryzacją osprzętu. Nie podano wskazania, że powodem zmiany jest ewentualność nagarowania przy wcześniej powszechnie stosowanych świecach marki NGK. Komisja nie dopatrzyła się związku pomiędzy nagarowaniem a typem użytych świec.

**Rys. 22** Świeca zapłonowa typu NGK DCPR7E
