# UCHWAŁA

**Państwowej Komisji Badania Wypadków Lotniczych**

## 2022-6507

Paralotnia z napędem – skrzydło DRIFTAIR 18

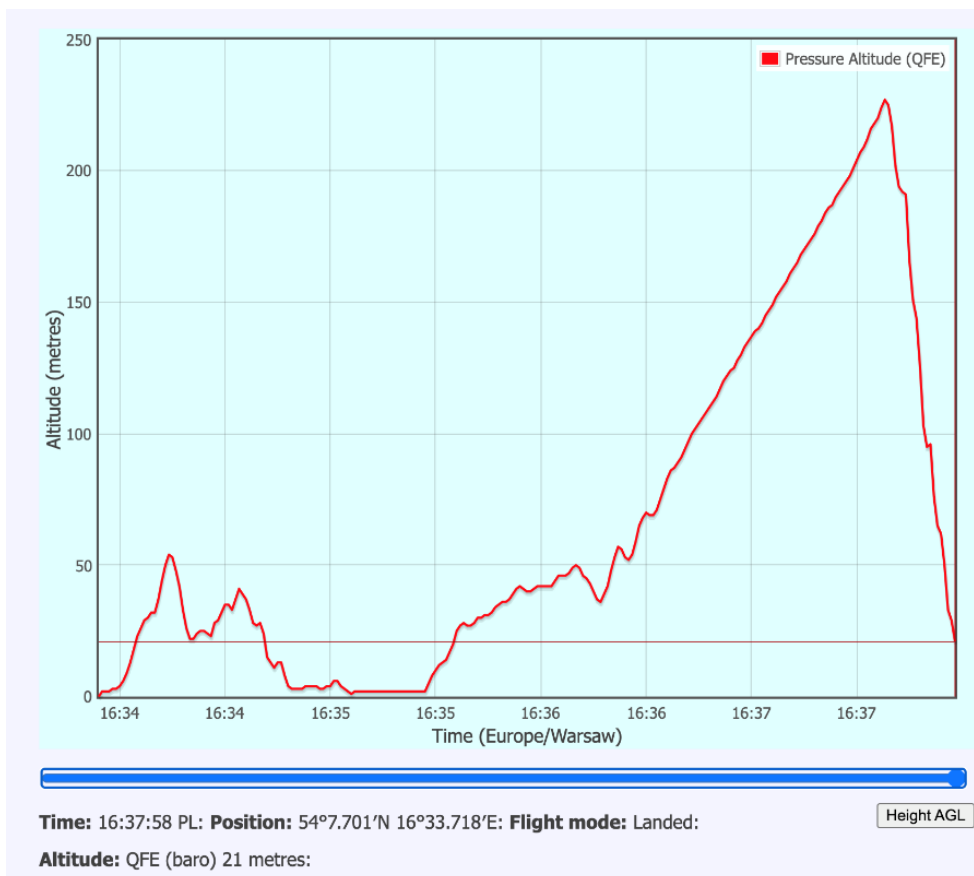
Rys. 3 Zapis wysokości lotu (barogram) od chwili startu do zderzenia z ziemią [źródło: PKBWL]

Z analizy relacji świadków zdarzenia oraz zapisu z urządzenia SkyTraxx wynika, że dynamiczne zderzenie z ziemią nastąpiło w trakcie spirali w prawo (patrz Rys. 3, czerwony fragment trasy lotu), przy pracującym silniku. Z barogramu odczytano, że prędkość opadania przy uderzeniu o ziemię wyniosła nie mniej niż 10 m/s. Zapis nie odzwierciedlił dokładnie spirali, co wynikało z ograniczonego czasu próbkowania urządzenia (zapis co 1 s).

Zarówno z zeznań świadków jak i z zapisu lotu nie wynika, aby pilot podjął próbę wyprowadzenia. Na barogramie nie występuje zmiana nachylenia toru lotu w celu przywrócenia normalnej trajektorii. Pilot nie użył spadochronu ratowniczego.

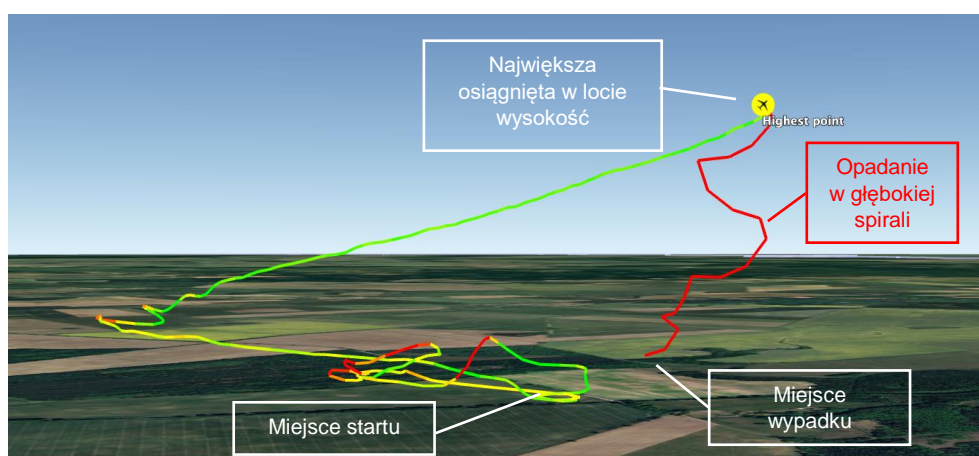
Rys. 4 Wizualizacja przebiegu lotu do chwili wypadku, odtworzona na podstawie zapisu urządzenia Skytraxx [źródło: PKBWL]

Po osiągnięciu wysokości 230 m AGL<sup>2</sup>, parolotnia, przy pracującym silniku przeszła do spirali i z dużą prędkością zderzyła się z ziemią. Świadkowie, którzy natychmiast pobiegli na miejsce wypadku, znaleźli nieprzytomnego pilota. Powiadomiono służby ratownicze. Pomimo reanimacji prowadzonej przez ratowników pilot zmarł na miejscu zdarzenia. Napęd parolotni został zniszczony. W opinii bliskiego środowiska parolotniowego, pilot posiadał duże doświadczenie lotnicze. Jego sposób latania parolotnią z napędem cechował się dużą dynamiką, i wykonywaniem manewrów uznawanych za trudne.
