Państwowa Komisja Badania Wypadków Lotniczych

RAPORT KOŃCOWY

2023-0008

**Blue Sky Balloons, lot z pasażerami
Cameron Balloons, Z-160, SP-BOK
Bór, EPNT**

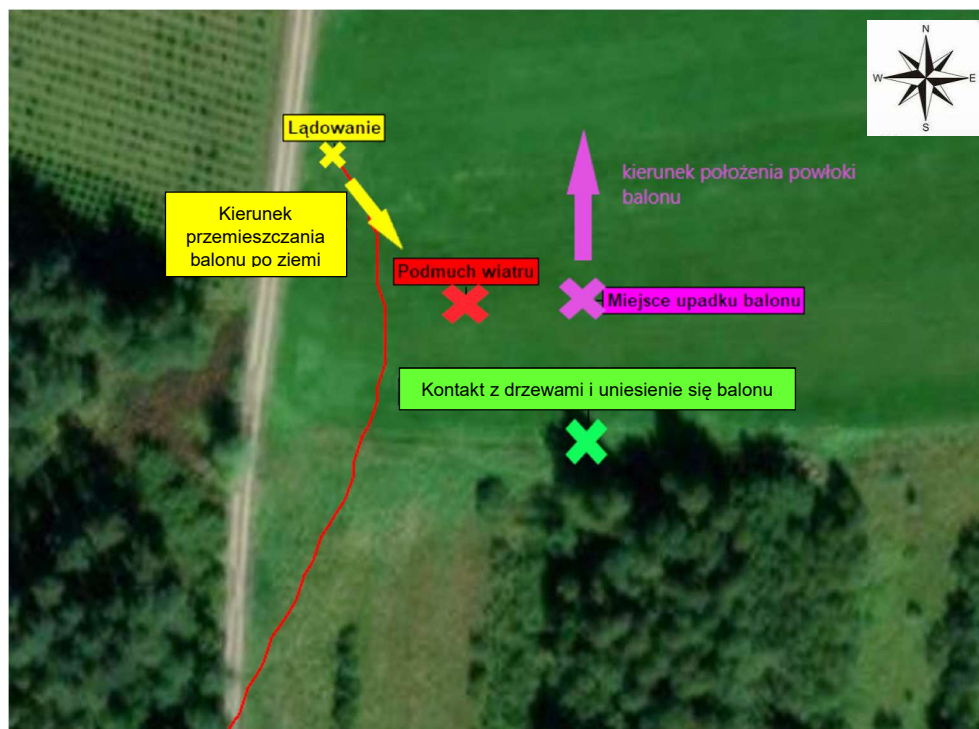
Balon wylądował na łące, w pobliżu utwardzonej drogi polnej, przy ogrodzonej działce, gdzie zatrzymał się (Rys. 3).

Rys. 3. Miejsce lądowania (żółty krzyżyk) i upadku balonu (fioletowy krzyżyk) oraz ułożenie balonu po zdarzeniu [źródło: szkic pilota balonu/zapis trasy dolotu do lądowania (czerwona linia) pochodzi z rejestratora lotu i oznacza dolot balonu do pierwszego lądowania]

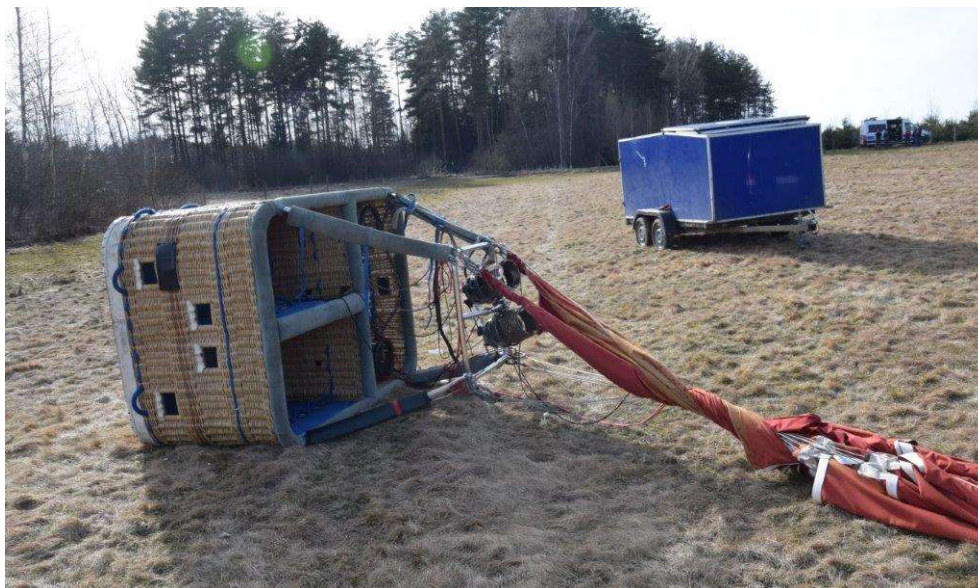
Nagły podmuch wiatru spowodował, że utrzymanie balonu przez osoby znajdujące się poza koszem stało się niemożliwe. Pilot ocenił sytuację jako niebezpieczną i wydał polecenie uwolnienia (puszczenia) kosza. Odciążony balon, z czterema osobami, gwałtownie przemieścił się w stronę kompleksu drzew, zetknął się z nimi i wzniósł się ponad ich wierzchołki. Pilot zareagował, uruchamiając system szybkiego opróżniania powłoki (RDS), wydając jednocześnie pasażerom polecenie, aby „przyjęły sylwetkę do lądowania i mocno się trzymały”. O godz. 13:57 balon z dużą prędkością opadania twardo zderzył się z ziemią. Kosz i powłoka przewróciły się w kierunku na północ (Rys. 4).

Rys. 4. Balon po twardym lądowaniu na łące – widoczny przewrócony kosz oraz fragment powłoki [źródło: Policja]

Pilot oświadczył, że pomimo kontaktu balonu z drzewami, a następnie twardego lądowania skutkującego wywróceniem się kosza, nie stwierdził uszkodzeń powłoki, kosza ani wyposażenia.

Pilot oświadczył, że po wypadku, demontując balon do transportu, nie stwierdził uszkodzeń żadnego jego elementu. W wyniku zderzenia z ziemią (twardego lądowania), przy niewielkiej prędkości postępowej, kosz balonu oraz częściowo opróżniona powłoka przewróciły się.

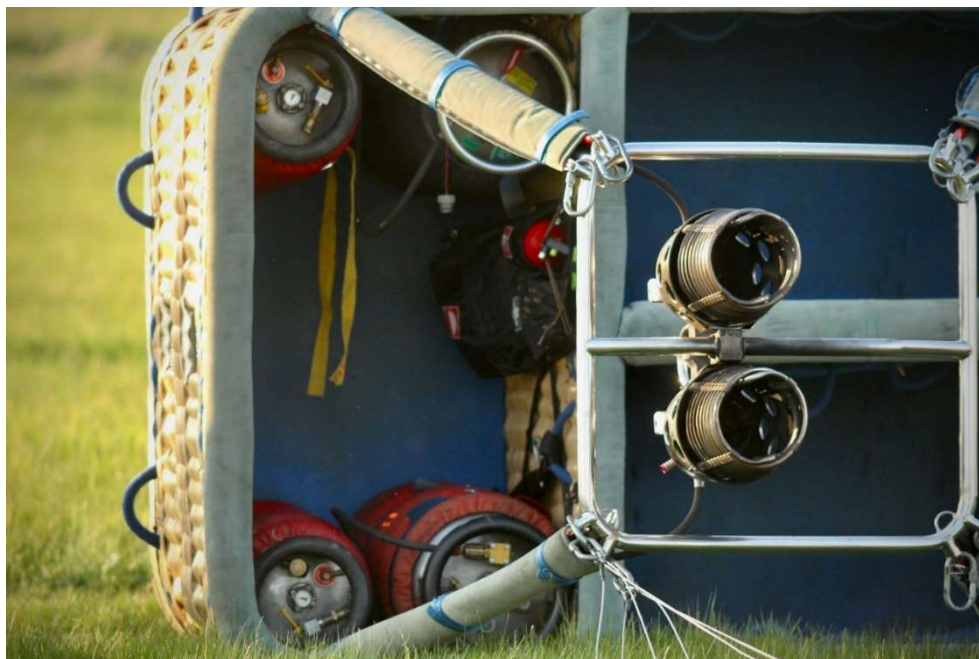
Przyjęcie pozycji do lądowania wymagało lekkiego ugięcia nóg i mocnego trzymania się uchwytów w koszu. Pilot wyjaśnił, że nie miał możliwości kontrolowania sylwetek pasażerów przed zderzeniem. Był zaangażowany

w obsługę systemu szybkiego opróżniania powłoki i nie obserwował zachowania pasażerek. Fragment kosza (położonego na ziemi) z konfiguracją wyposażenia pokazano na Rys. 7.

Rys. 7. Konfiguracja kosza balonu – częściowo widoczne przedziały pasażerskie oraz zespoły-komponenty: palniki oraz 3 butle z gazem [źródło: materiały od pilota].

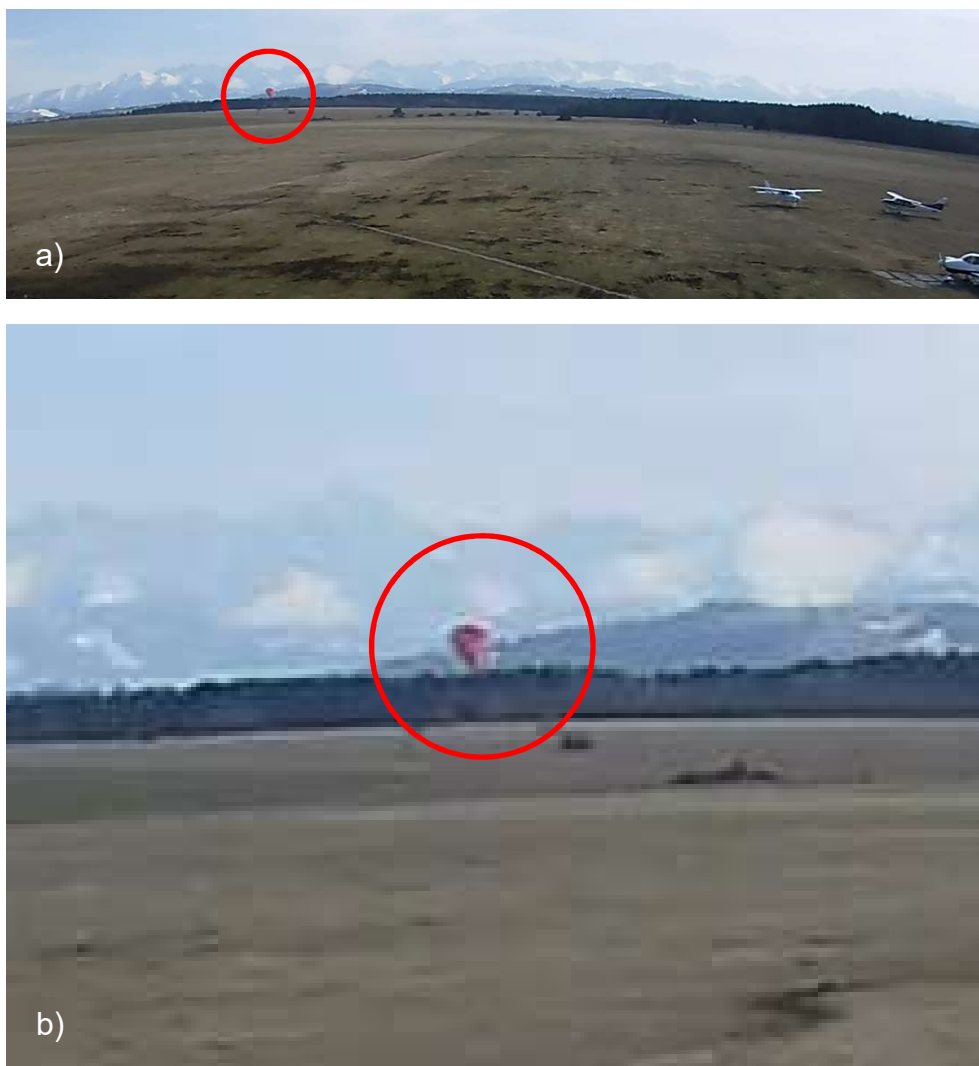
Gdy doszło do poderwania balonu, pilot, z obawy przed przygnieciem lub uniesieniem mężczyzn znajdujących się poza koszem i trzymających (obciążających) balon, wydał im polecenie puszczenia aerostatu. Pomimo tego, jeden z mężczyzn został uniesiony przez kosz po czym upadł na ziemię, nie odnosząc obrażeń. Balon uniół się w powietrze na wysokość powyżej koron drzew. Sytuacja ta została zarejestrowana przez kamerę CCTV lotniska EPNT (Rys. 8).

W oparciu o to nagranie ustalono, że czas jaki minął od pierwszego lądowania (przyziemienia) do poderwania balonu wyniósł zaledwie ok. 2 min 50 s. W tym czasie mężczyźni wysiedli z kosza i przesunęli balon po łące o kilkanaście metrów.

Rys. 8. Zapis z kamery CCTV z lotniska EPNT – widok na S: (a) balon po uniesieniu w powietrze, tuż przed wypadkiem (w najwyższym punkcie), (b) powiększony fragment (a) [źródło: Aeroklub Nowy Targ]

Wysokość balonu, od podstawy kosza do najwyższego punktu na powłoce, wynosi ok. 25 m. Na podstawie zdjęcia (Rys. 8) można oszacować, że aerostat wzniósł się na wysokość zbliżoną do jego rozmiaru, tj. ok. 20÷25 m AGL. W chwili poderwania balonu pilot uruchomił system szybkiego opróżniania powłoki, aby zapobiec uniesieniu balonu na większą wysokość.

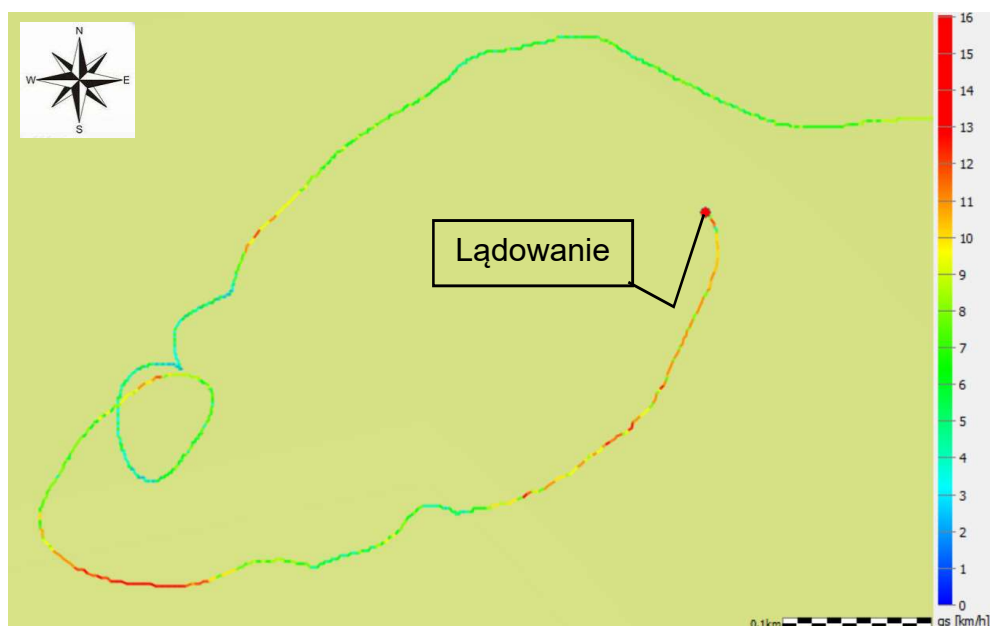
Podmuch wiatru, który nastąpił, doprowadził do przesunięcia balonu po ziemi. Warunki pogodowe przed lądowaniem wskazywały, że w warstwie przyziemnej powietrze nie jest idealnie spokojne – wiatr zmieniał kierunek i prędkość. Ilustruje to Rys. 9, gdzie pokazano trasę lotu w ostatnich 15 min przed lądowaniem, od wysokości ok. 200 m AGL i poniżej. Kolorowy przebieg wykresu koresponduje ze skalą barwną po prawej stronie rysunku (tzw. *ground speed* – prędkością balonu względem ziemi). Należy przyjąć, że prędkość ta była równa prędkości wiatru, ponieważ aerostat całkowicie poddaje się wpływowi powietrza, przemieszczając się wraz z nim. Z zapisu odczytano, że przyziemienie balonu nastąpiło z prędkością ok. 10 km/h.

Rys. 9. Trasa i prędkość lotu balonu względem ziemi – ostatnie 15 min. Rozkład prędkości i kierunków wiatru przed lądowaniem [źródło: SeeYou]
