# RAPORT WSTĘPNY

WYPADEK 2023-0008

Państwowa Komisja Badania Wypadków Lotniczych

STATEK POWIETRZNY – Balon, Cameron Z-160, SP-BOK

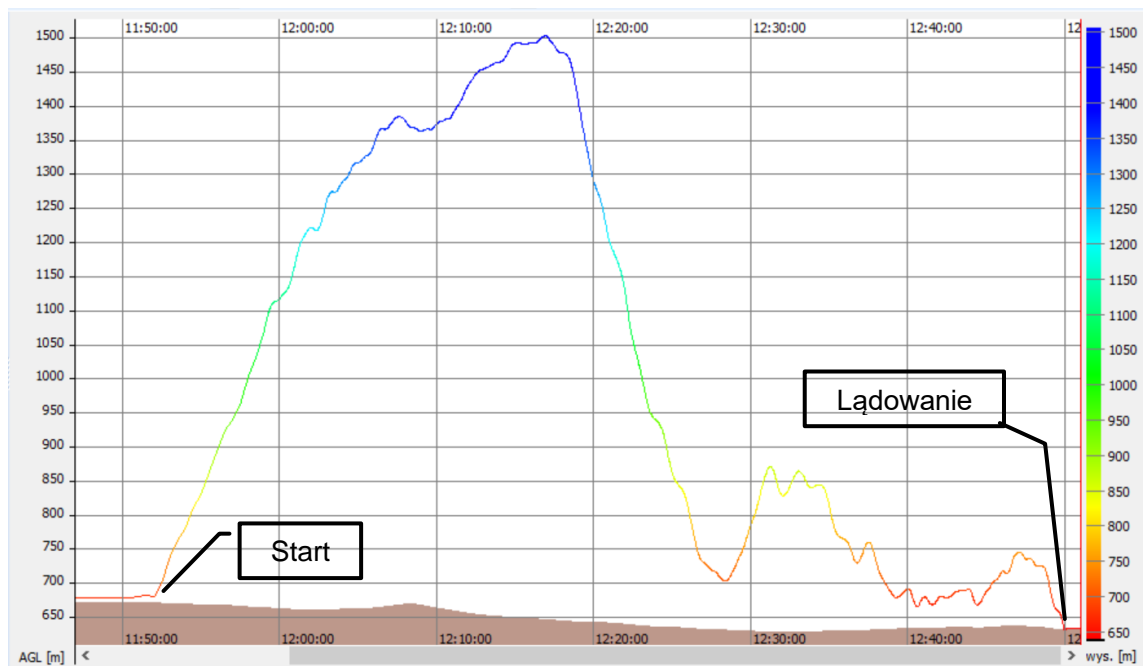
Lot przebiegał normalnie. Balon wznosił się na wysokość ok. 850 m AGL i przez ok. 30 min. przemieszczał ze średnią prędkością 10 km/godz., ze średnim kursem 35°. Następnie pilot obniżył wysokość do ok. 150 m AGL, gdzie wiatr zmieniał kierunek. Przebieg lotu, od startu do lądowania, pokazano na barogramie (Rys. 1).

Rysunek 1. Barogram lotu [źródło: SeeYou]

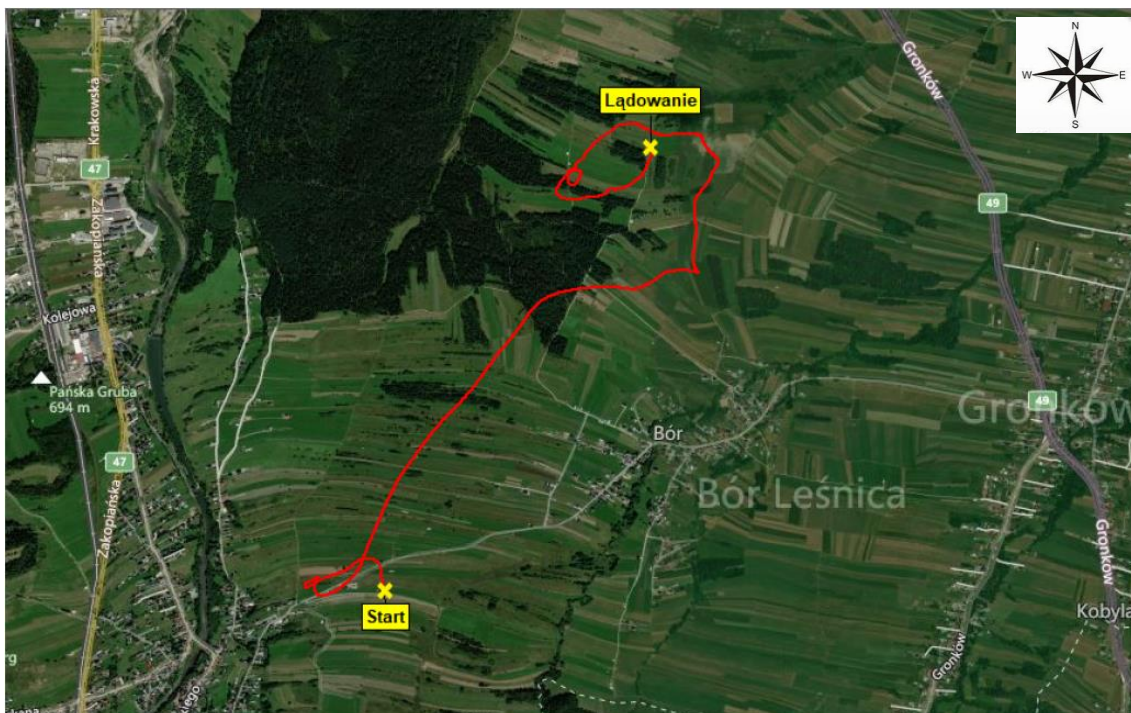
Trajektorię lotu, od startu do lądowania, pokazano poniżej (Rys. 2).

Rysunek 2. Trajektoria lotu balonu SP-BOK od startu do lądowania [źródło: pilot / zapis z rejestratora lotu]

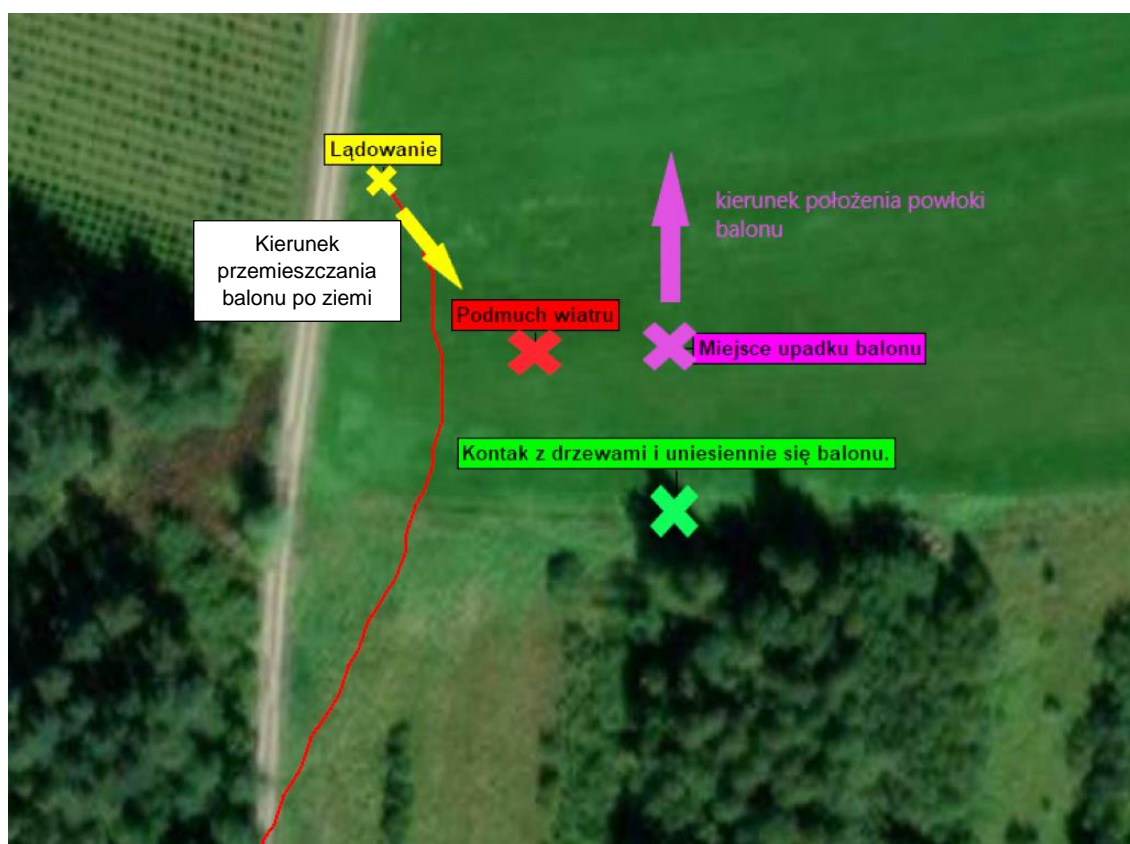
Lądowanie nastąpiło na łące, przy utwardzonej drodze polnej, w pobliżu ogrodzonej działki. Balon zatrzymał się. Pilot uznał, że przeszkody terenowe powodują ryzyko uszkodzenia powłoki balonu w trakcie jej układania na ziemi, w związku z czym po częściowym wychłodzeniu balonu wydał polecenie opuszczania kosza, kolejno przez czterech pasażerów, mężczyzn. Poinstruował ich także, w jaki sposób mają utrzymywać i w jakim kierunku przemieścić kosz. Celem było przesunięcie całego zestawu tak, aby położyć powłokę na trawie bez obawy jej uszkodzenia.

Nagły podmuch wiatru spowodował, że utrzymanie balonu przez osoby znajdujące się poza koszem było niemożliwe. Pilot ocenił sytuację jako niebezpieczną i wydał polecenie uwolnienia kosza. Odciążony balon, z czterema osobami, gwałtownie przemieścił się w stronę kompleksu drzew, zetknął się z nimi i wzniósł ponad ich wierzchołki. Pilot zareagował uruchomieniem systemu szybkiego opróżniania powłoki (RDS), wydając jednocześnie pasażerom polecenie, aby „przyjęły sylwetkę do lądowania i mocno się trzymały”. Balon z dużą prędkością opadania twardo zderzył się z ziemią. Kosz oraz powłoka przewróciły się w kierunku północnym.

Rysunek 3. Miejsce lądowania (żółty krzyżyk) i upadku balonu (fioletowy krzyżyk) oraz ułożenie balonu po zdarzeniu [źródło: szkic pilota balonu/zapis trajektorii dolotu do lądowania (czerwona linia) pochodzi z rejestratora lotu]
