## Państwowa Komisja Badania Wypadków Lotniczych

WYPADEK 2023-0030

### UCHWAŁA

<b>Rodzaj, typ statku powietrznego:</b>	Samolot, Cessna C-182L Skylane
<b>Znaki rozpoznawcze SP:</b>	D-EDYP
<b>Data zdarzenia:</b>	25 czerwca 2023 r.
<b>Miejsce zdarzenia:</b>	EPJG (Jelenia Góra)

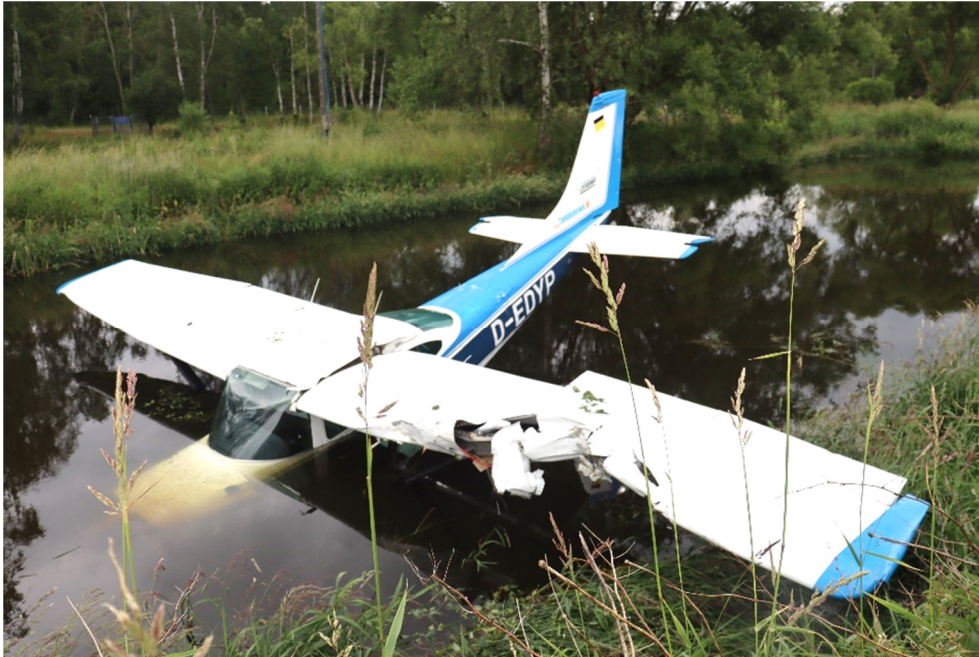
W dniu 25 czerwca 2023 r., z wykorzystaniem samolotu Cessna C-182L, wykonywano na lotnisku w Jeleniej Górze (EPJG) skoki spadochronowe indywidualne oraz w tandemach. W trzecim locie, skoczkowie opuścili pokład na wysokości 3000 m AGL<sup>1</sup> nad Górą Szybowcową w Jeżowie Sudeckim. Pilot samolotu wytracał wysokość po północnej stronie EPJG, włączając się do prawego kręgu do RWY 28, a następnie rozpoczynając długie i niskie podejście do lotniska. Podczas konfigurowania samolotu do lądowania zorientował się, że silnik całkowicie stracił moc i nie reaguje na ruchy przepustnicą. W celu zwiększenia zasięgu w locie szybowym pilot schował klapy i kontynuował lot w stronę lotniska. W odległości około 700 m przed progiem drogi startowej samolot zahaczył lewym skrzydłem o drzewo. Utracił prędkość postępową i wykonując niesterowane  $\frac{3}{4}$  obrotu w poziomie, o godz. 13:15 LMT<sup>2</sup> płasko i pionowo uderzył w ziemne nabrzeże. Następnie wpadł do zbiornika wodnego o głębokości około 1 m, znajdującego się na terenie ujęcia wody dla miasta Jelenia Góra. Skrzydła i ogon samolotu wystawały ponad powierzchnię, kabina została zalana, a silnik znalazł się całkowicie pod wodą (Rys. 1).

Rys. 1 Samolot Cessna C-182L Skylane po zderzeniu z drzewem, nabrzeżem oraz taflą wody zbiornika [źródło: Policja]

Przed przybyciem PKBWL na miejsce, na wniosek dowódcy służb porządkowych, ze względu na obawy zanieczyszczenia ujęcia wody przez płyny eksploatacyjne samolotu, IIC<sup>5</sup> wyraził zgodę na pilne wydobycie wraku ze zbiornika. Wykonane na miejscu zdarzenia oględziny wykazały, że zbiornik paliwa w prawym skrzydle samolotu był pusty, bez jakichkolwiek pozostałości paliwa, natomiast w zbiorniku paliwa w lewym skrzydle znajdowała się śladowa, ledwie widoczna ilość paliwa. Przełącznik rozdzielacza paliwa w kabine (zawór główny) był ustawiony na pobór paliwa ze zbiornika w prawym skrzydle. Uszkodzenia śmigła wskazywały, że podczas zdarzenia silnik samolotu nie pracował.

**Bezpośrednią przyczyną wyłączenia się silnika w locie był brak paliwa.**

**Przyczyną wypadku (zderzenia z przeszkodami na ziemi) było niezorientowanie się pilota, że silnik w trakcie zniżania przestał pracować (a śmigło jedynie wiatrakowało) oraz nieprawidłowo wykonane, zbyt niskie i płaskie podejście do lądowania, uniemożliwiające dołot do lotniska lotem szybowym.**
