Państwowa Komisja Badania Wypadków Lotniczych

RAPORT WSTĘPNY

2023-0046

**Aeroklub Warszawski, lot szkoleniowy
Cessna Aircraft Company, Cessna Grand
Caravan 208B, SP-WAW**

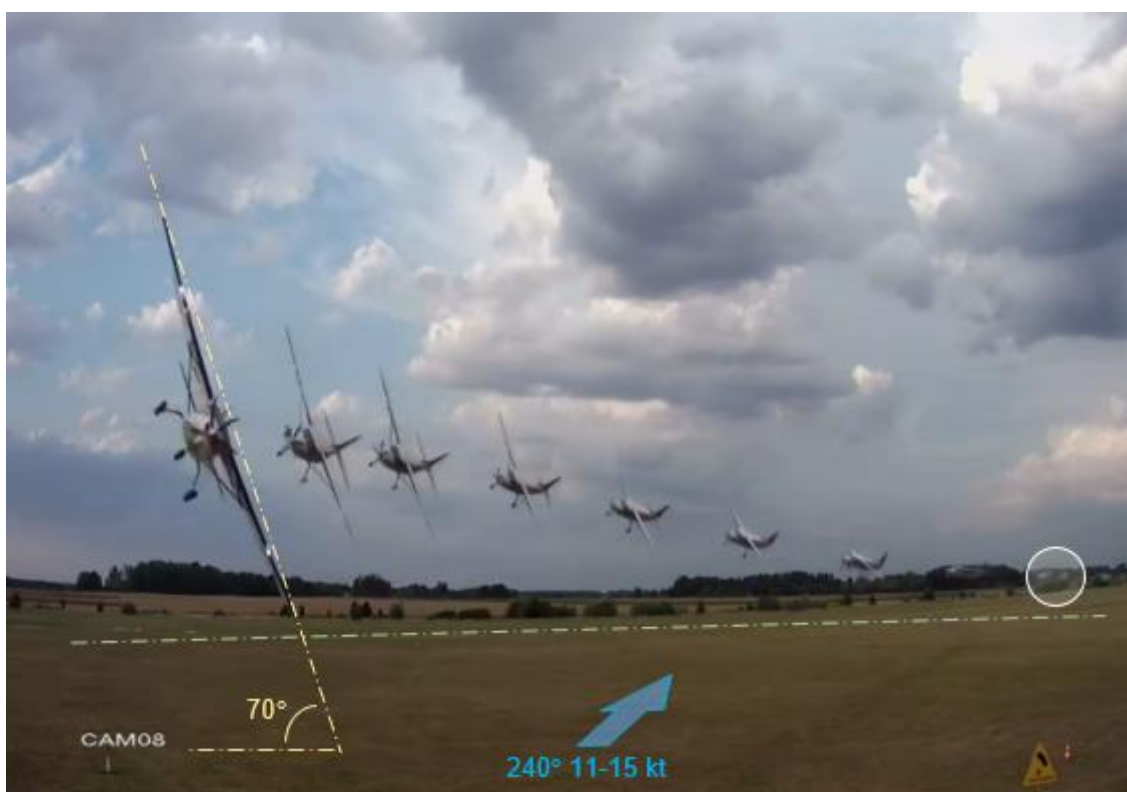
Po przejęciu sterowania, zwiększając zakres pracy silnika do wartości maksymalnych, pilot instruktor wykonał zakręt w lewo, pogłębiając płynnie przechylenie. Przy przechyleniu około 60° , tracąc siłę nośną, samolot zaczął ześlizgiwać się na lewe skrzydło, zmniejszając wysokość (Rys. 1 i 2 – zapis poklatkowy z kamery monitoringu zainstalowanej na „wieży” lądowiska). Przy przechyleniu około 70° doszło do kontaktu lewego skrzydła z nawierzchnią trawiastą lądowiska, w bezpośredniej bliskości „wieży” lądowiska i ogrodzenia placu zabaw dla dzieci.

Rysunek 1. Cessna 208B, SP-WAW, po wykonaniu konwojera, gdzie: przejęcie sterowania przez pilota-instruktora – biały okrąg, kąt przechylenia – żółta linia przerywana, oś drogi startowej – zielona linia przerywana, przybliżony kierunek wiatru – strzałka niebieska

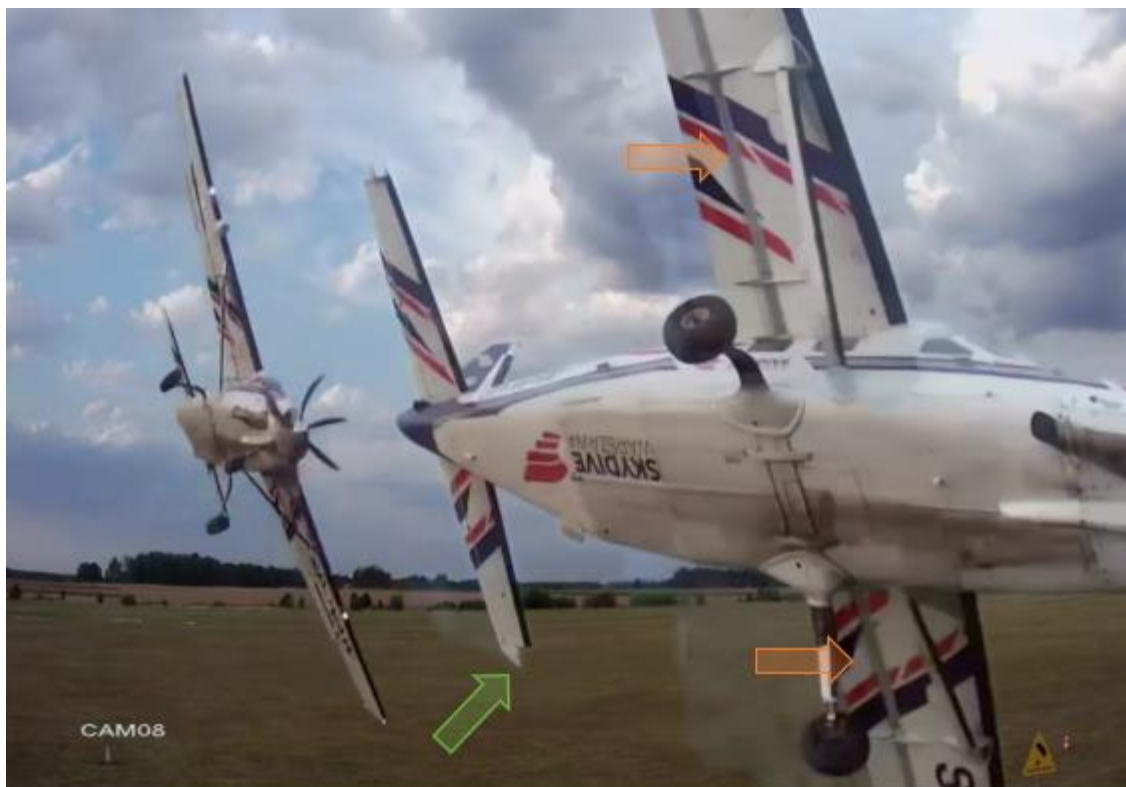
Rysunek 2. Cessna 208B, SP-WAW (dalszy ciąg rys. 1), gdzie: prawy kadr pokazuje samolot w momencie kontaktu lewego skrzydła z powierzchnią lądowiska, wysunięte symetrycznie klapki skrzydeł – pomarańczowe strzałki, ster wysokości wychylony do góry – zielona strzałka

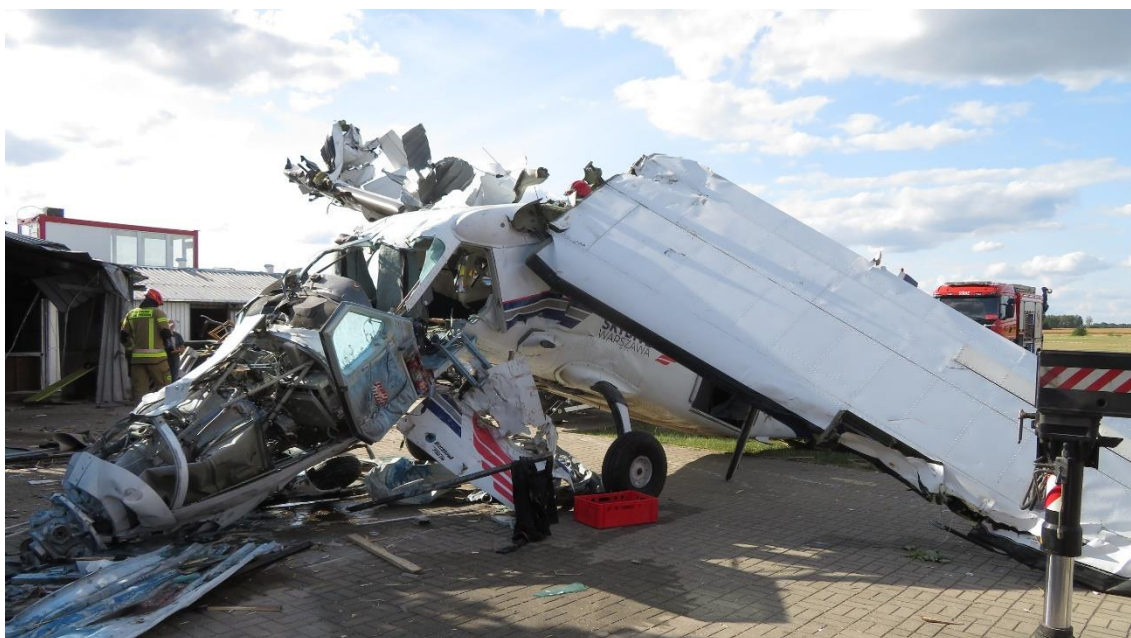
Kadłub samolotu za skrzydłami, wraz z usterzeniem ogonowym zachował integralność. Bez zniszczeń zachowało się także wnętrze kadłuba w tylnej jego części, zawierające ławkę dla skoczków oraz jeden dodatkowy fotel zamontowany za lewym fotelem pilota.

Rysunek 5. Samolot Cessna 208B, SP-WAW – wrak po oddzieleniu od konstrukcji budynku

Podczas wydobywania wraku samolotu ze zniszczonego budynku, deformacji uległo poszycie kadłuba w części ogonowej. Po wydobyciu wraku, kadłub samolotu na skutek rozległych zniszczeń przełamał się w płaszczyźnie poprzecznej do jego osi, tuż za fotelami pilotów.

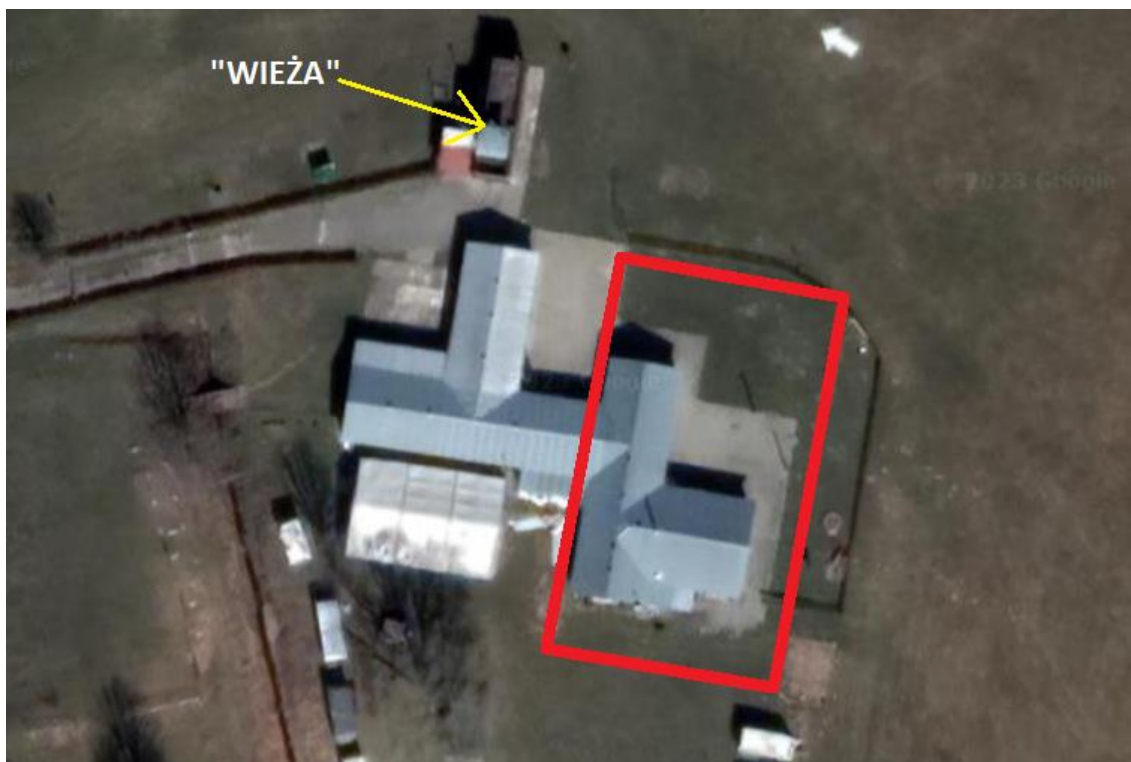
Rysunek 6. Budynek na lądowisku częściowo zniszczony podczas wypadku samolotu Cessna 208B, SP-WAW. Czerwoną ramką oznaczono zniszczoną część budynku [źródło: <https://www.google.pl/maps>]

Zniszczony budynek był skonstruowany z profili stalowych stanowiących jego szkielet, który został pokryty blachą falistą. Kolizja samolotu z budynkiem spowodowała w przedniej jego części oderwanie blaszanego pokrycia oraz dezintegrację i deformację elementów szkieletu. Boczna oraz tylne ściany budynku nie zwały się, jednakże uległy przekoszeniu. Dach budynku został rozerwany przez samolot i opadł na jego kadłub.

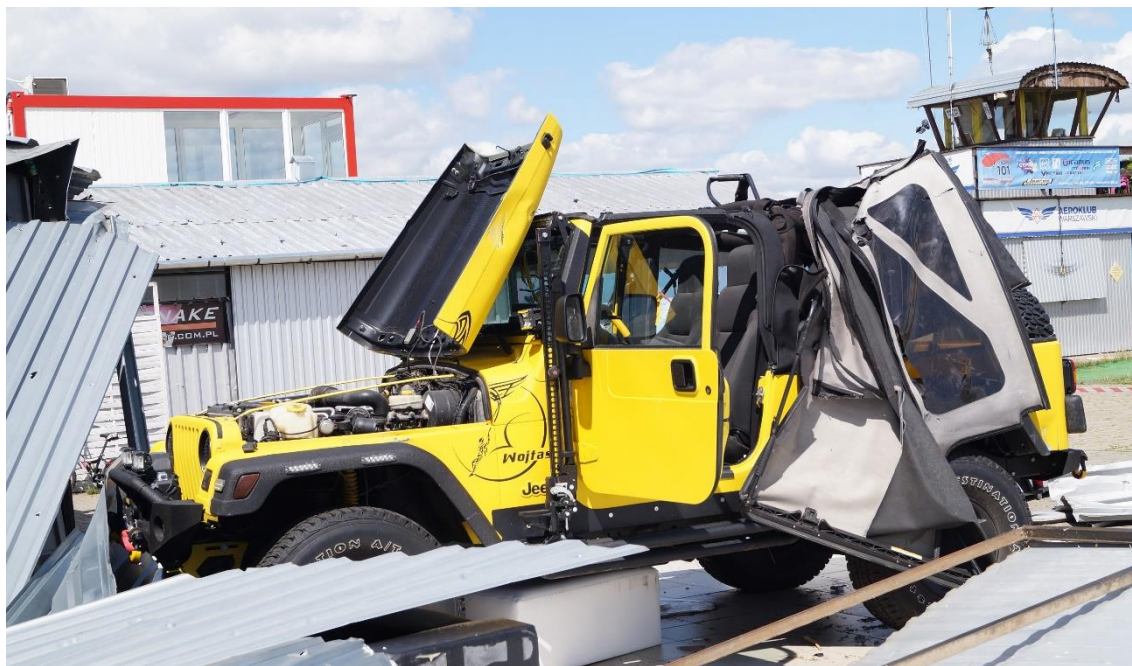
Na prawo od przedniej elewacji budynku stał zaparkowany samochód marki Jeep. Podczas wypadku w samochód uderzyło prawe koło podwozia głównego samolotu, na skutek czego zniszczeniu uległo elastyczne pokrycie jego dachu, a rama, na której było ono rozpięte została zdeformowana. Zniszczeniu uległ również szereg rzeczy osobistych osób poszkodowanych, które znajdowały się zarówno przed, jak i wewnątrz budynku, takich jak telefony komórkowe, rowerki dziecięce, itp.

Rysunek 8. Samochód marki Jeep uszkodzony podczas wypadku

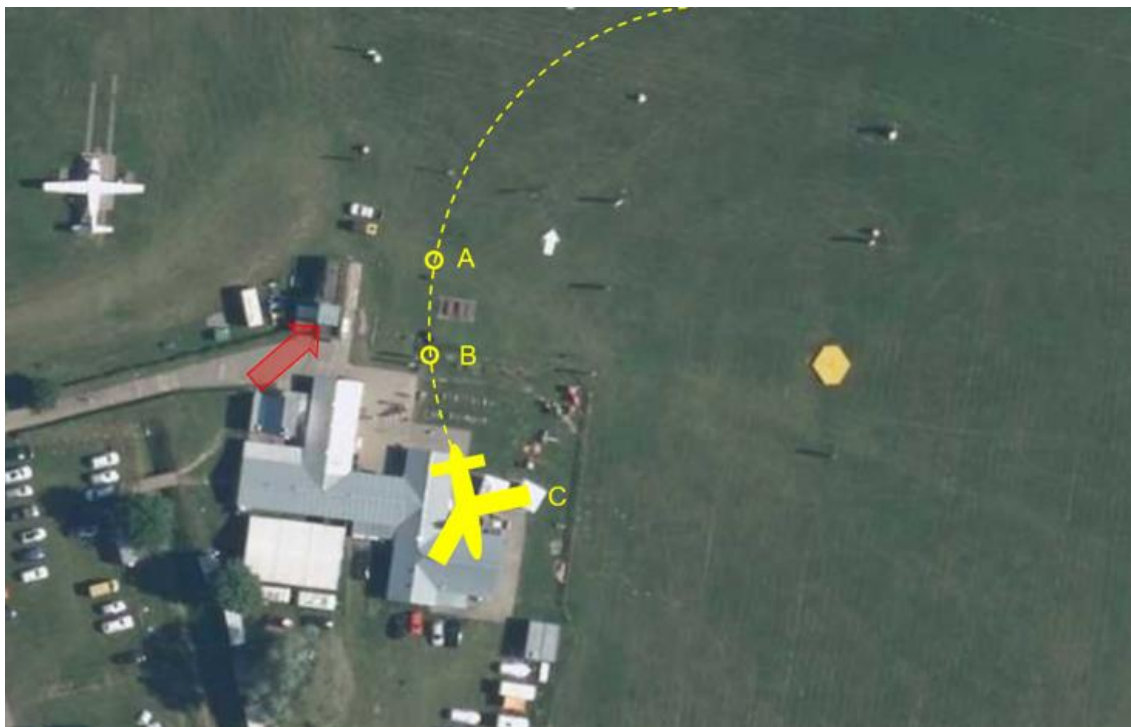
Rysunek 11. Miejsce wypadku. Kolorem żółtym oznaczono: A – miejsce pierwszego kontaktu samolotu z ziemią (końcówki lewego skrzydła); B – miejsce kolizji samolotu z ogrodzeniem budynku; C – pozycja wraku samolotu po zderzeniu z budynkiem. „Wieża” lądowiska – wskazano czerwoną strzałką [źródło: <https://mapy.geoportal.gov.pl>]

Samolot zderzył się z ziemią, a następnie z budynkiem w dużym (70°) przechyleniu na lewe skrzydło. Do pierwszego kontaktu z ziemią doszło przed budynkiem, obok „wieży” lądowiska. Na trawie przed budynkiem, po wypadku pozostał widoczny ślad końcówki lewego skrzydła ciągnący się po ziemi.

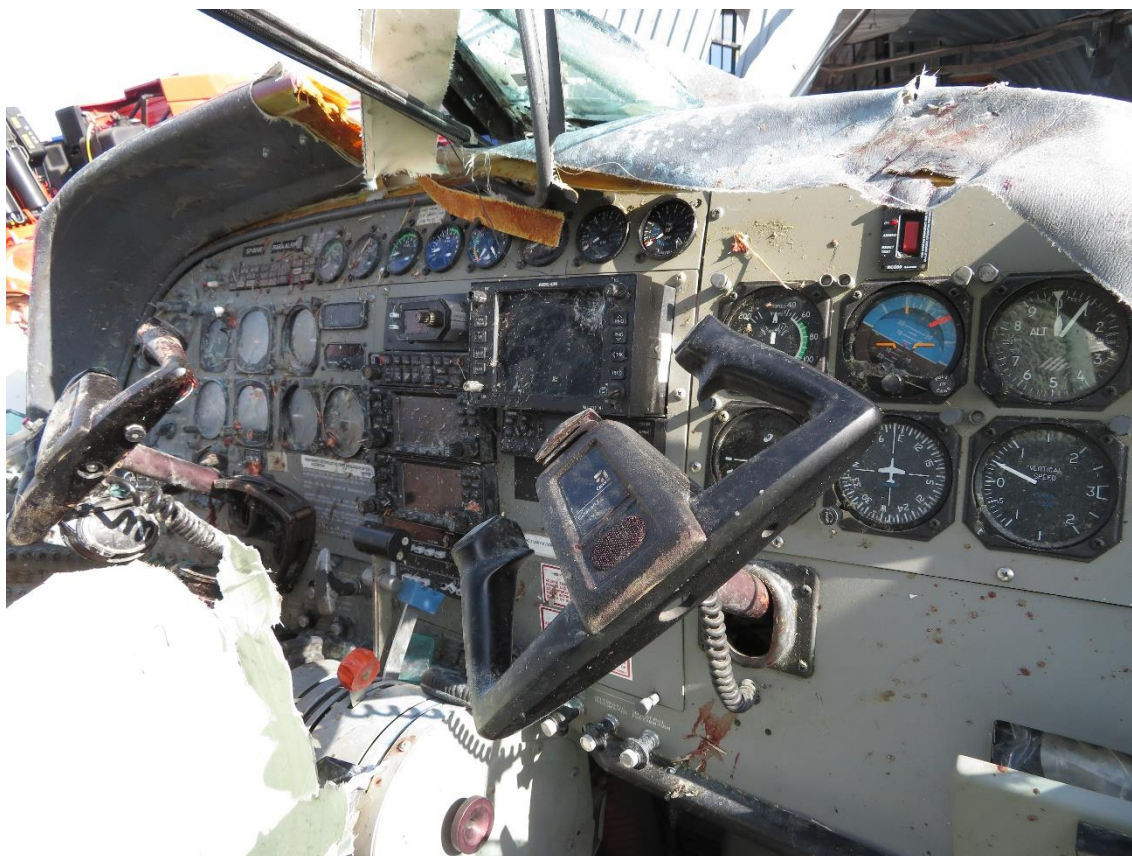
Na rysunku poniżej pokazano zdjęcie kokpitu. Prawy wolant po zderzeniu był czysty w odróżnieniu od lewego, na którym znajdowały się szczątki ludzkie. Świadczy to o tym, że w chwili zderzenia pilot instruktor trzymał dłonie na wolancie, czyli był pilotem lecącym.

Rysunek 13. Kokpit samolotu Cessna 208B, SP-WAW po wypadku, gdzie widać, że prawy wolant jest czysty, w miejscach położenia dłoni

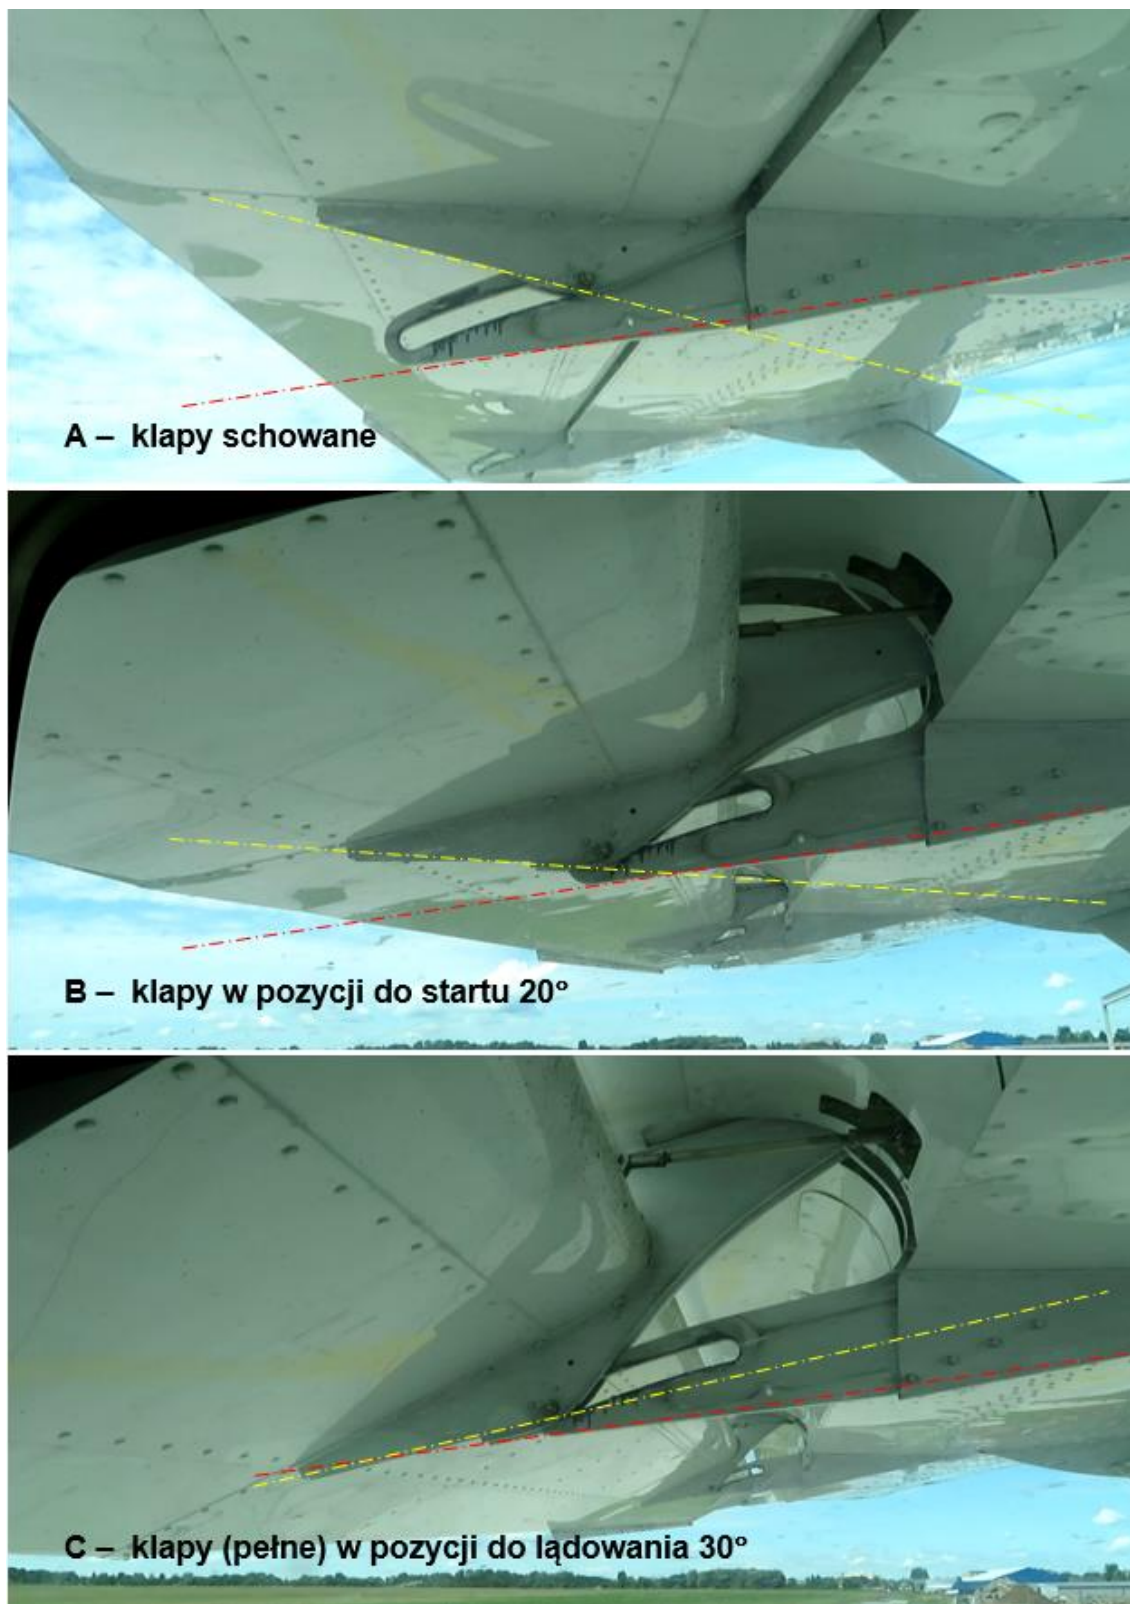
Rysunek 14. Cessna 208B, D-FLLY – mechanizacja klap skrzydłowych, gdzie pokazano pozycję klap: schowanych, klap do startu i do lądowania (liniami pomocniczymi zaznaczono: linia czerwona wskazuje na przedłużenie krawędzi prowadnicy klap, linia żółta wskazuje na przedłużenie krawędzi wspornika klap)

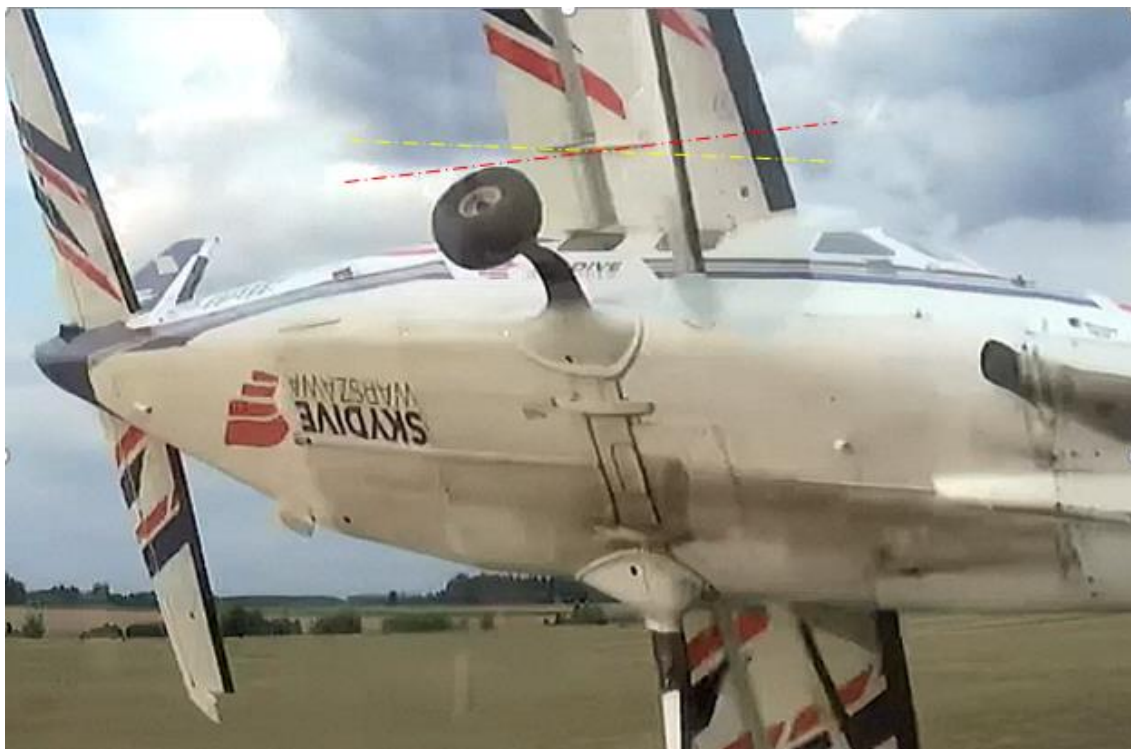
Z ww. porównania wynika, że podczas wypadku, klapy skrzydłowe samolotu wypuszczone były na kąt 20°.

Rysunek 15. Cessna 208B, SP-WAW – powiększenie jednego z kadrów monitoringu, gdzie: linia czerwona wskazuje na przedłużenie krawędzi prowadnicy klap, linia żółta wskazuje na przedłużenie krawędzi wspornika klap
